## INFORME DE AUDITORÍA AMBIENTAL

RE-GA-802-C74-  
20200207

## C/74: Contrato de ampliación 26/07/2018

### “Rehabilitación en tratamiento bituminoso en la Ruta 23, tramo 161K000 al 183K800”

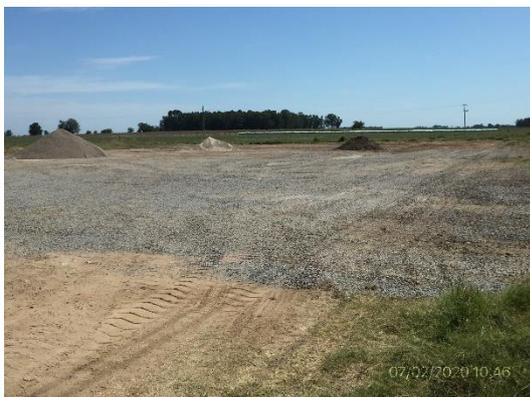
*Ilustración 4 – Obrador desmontado, plataforma compactada queda construida a solicitud de propietario*

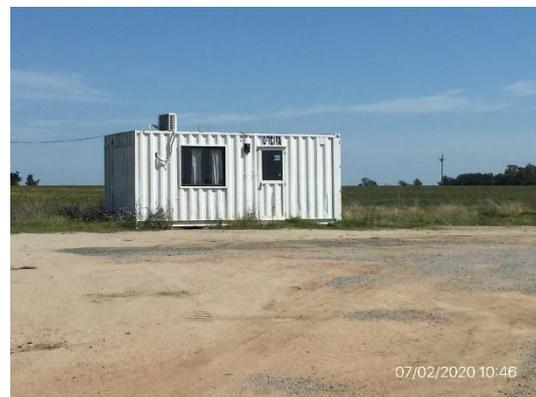
*Ilustración 5 – Obrador desmontado, contenedor de oficinas sin retirar para uso en trabajos de mantenimiento y garantía de la obra*

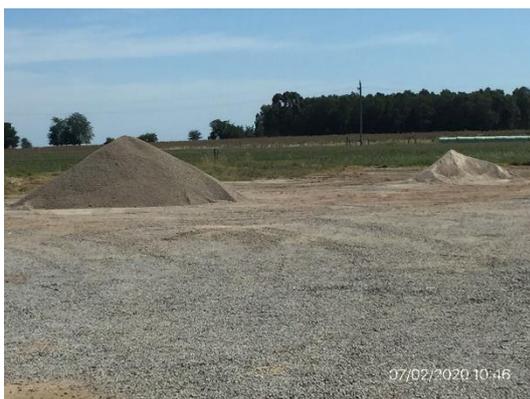
*Ilustración 6 - Obrador desmontado, acopios de áridos triturados dejados para uso posterior en tareas de mantenimiento.*

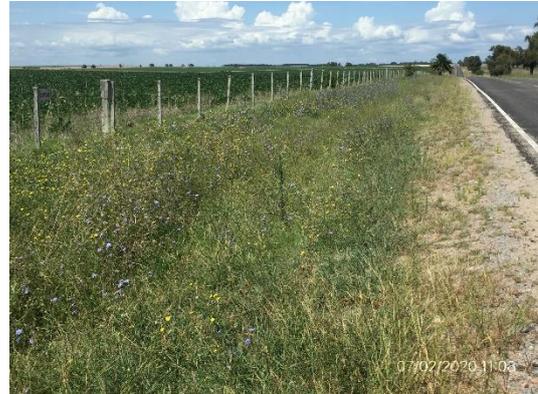
Ilustración 9 – Faja de Ruta 23 con empastado realizado
