## Informe de Auditoría Ambiental

**P/38: Contratos básico y Modif. 16/05/2018 - 05/07/2019**

**“Ruta 30 Puente y Accesos sobre Arroyo Tres Cruces, Cañada la Bomba y ensanche y refuerzo sobre Arroyo Pelado”**

Tipo de Auditoría: Cierre.

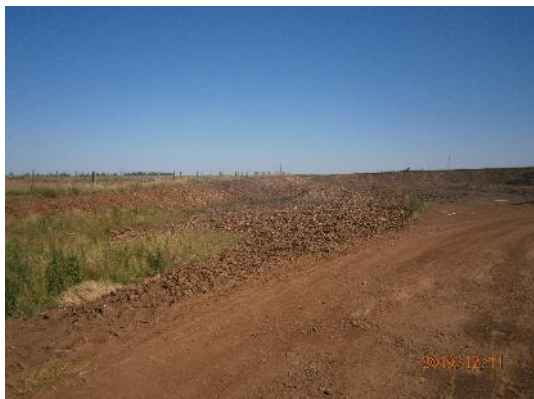
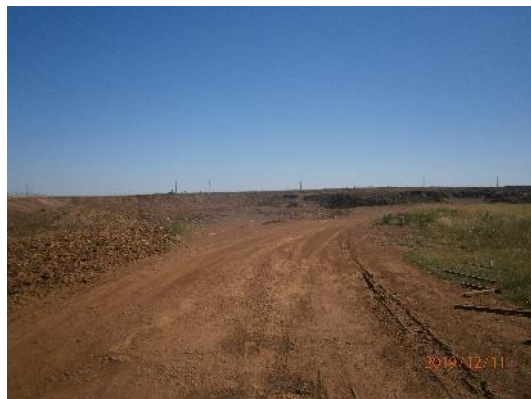
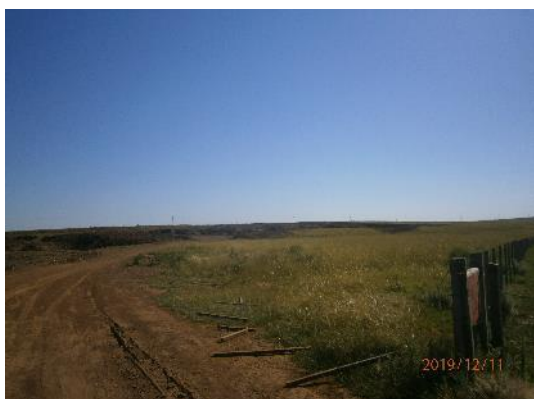
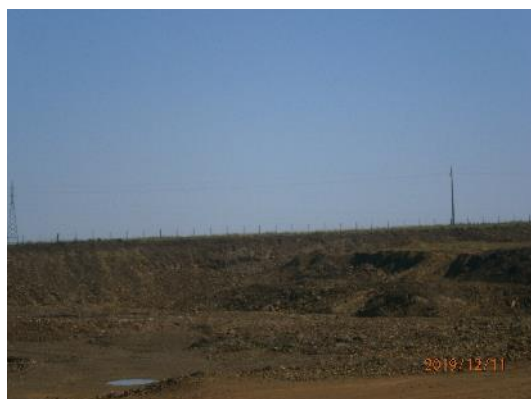
El predio donde funcionó la misma se encuentra limpio, se realizó la reducción de las pendientes de los taludes y se mantienen algunos acopios, previstos para la etapa de mantenimiento del contrato. (Ilustración 4, Ilustración 5, Ilustración 6, Ilustración 7). La empresa presenta una nota de conformidad del propietario por la entrega del mismo con fecha 12/12/19.

*Ilustración 4 – Predio donde funcionó cantera de extracción para movimiento de tierras Ruta 30 progresiva 101K000 a (-)*

*Ilustración 5 - Predio donde funcionó cantera de extracción para movimiento de tierras Ruta 30 progresiva 101K000 a (-)*

*Ilustración 6 – Predio donde funcionó cantera de extracción para movimiento de tierras Ruta 30 progresiva 101K000 a (-)*

*Ilustración 7 – Predio donde funcionó cantera de extracción para movimiento de tierras Ruta 30 progresiva 101K000 a (-)*

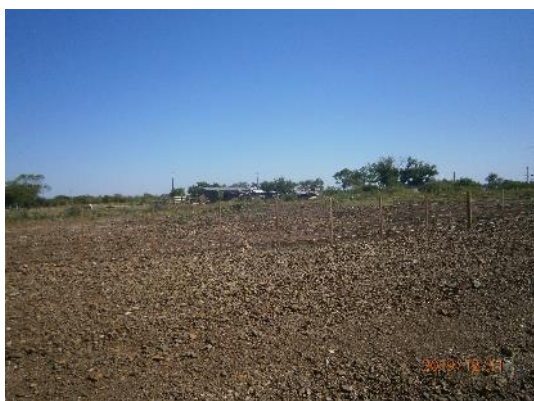
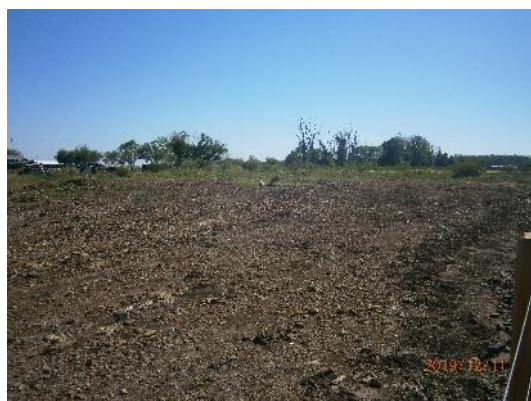
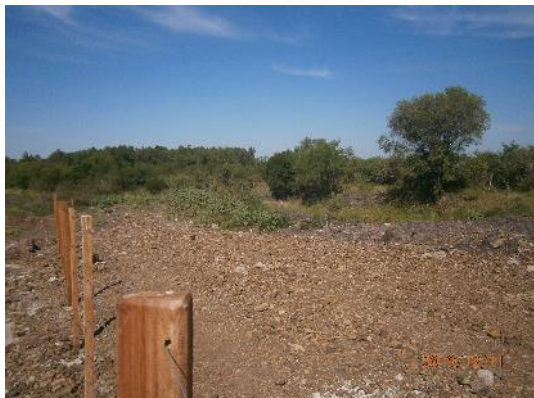
Los lugares donde se emplazaron los obradores se encuentran vacíos, limpios y se presentan las notas de conformidad correspondientes: i) para el caso de los predios de dominio público se presenta una nota con fecha 18/12/19 de aceptación por parte del DDO., ii) Para el caso del predio donde funcionó el obrador del puente sobre la C<sup>da</sup> la Bomba se presenta la carta de conformidad del propietario con fecha 13/12/19.

*Ilustración 8 – Predio donde funcionó Obrador principal, A° 3 Cruces.*

*Ilustración 9 – Predio donde funcionó Obrador principal, A° 3 Cruces.*

*Ilustración 10 – Predio donde funcionó Obrador principal, A° 3 Cruces.*

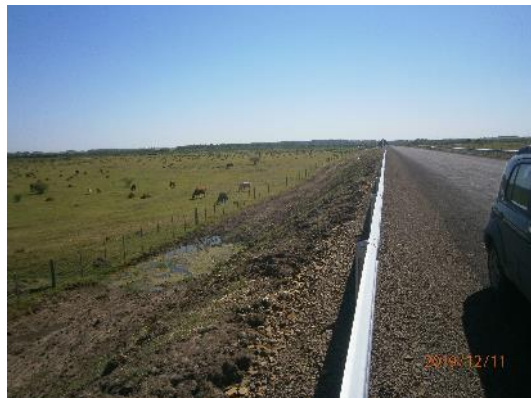
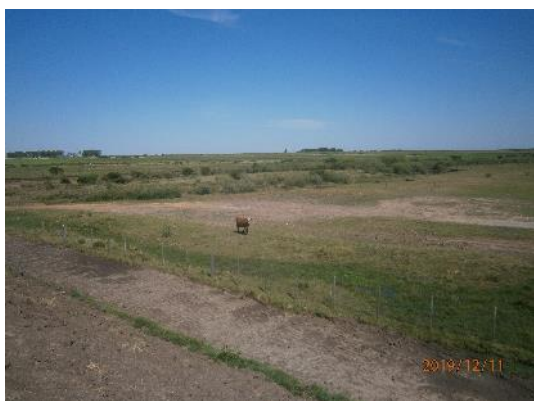
*Ilustración 11 – Predio donde funcionó Obrador, Cda. La Bomba.*

*Ilustración 12 – Predio donde funcionó Obrador, Cda. La Bomba.*

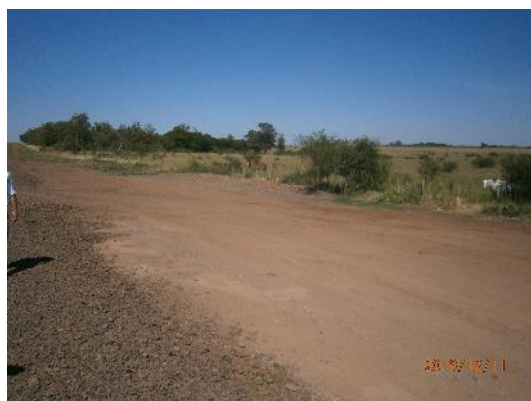
*Ilustración 13 – Predio donde funcionó Obrador, sobre el margen del arroyo Pelado*

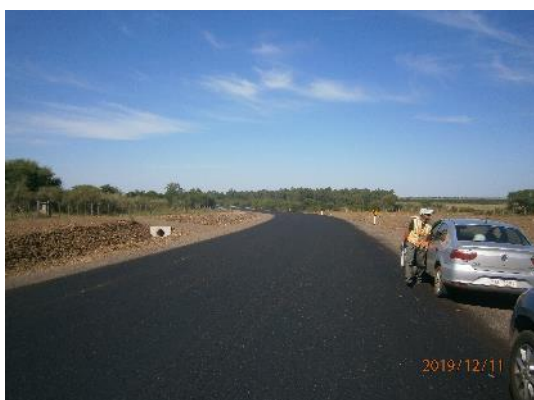
*Ilustración 14 – Frente de obra, nuevo trazado de ruta*

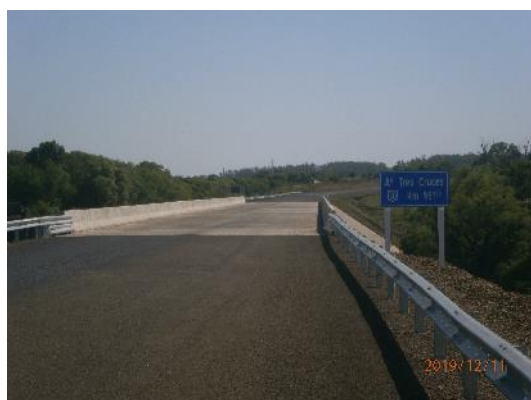
*Ilustración 15 – Frente de obra, Puente sobre A° 3 Cruces*

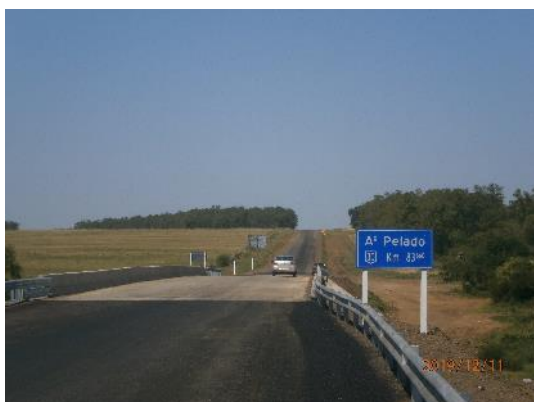
*Ilustración 16 – Fronte de obra, Puente sobre el arroyo Pelado*

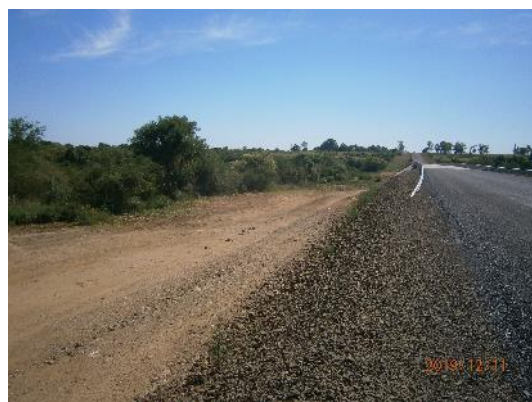
*Ilustración 17 – Fronte de obra, Puente sobre Cda La Bomba*
