INFORME DE AUDITORÍA AMBIENTAL

RE-GA-802-C71-
20200207

C/71: Contrato básico 07/02/2017 y Ampl. 26/04/2018, 28/11/2018 y 21/08/2019 “Ruta N° 2, tramo: 158km000 – Cardona”

Tipo de Auditoría: Cierre

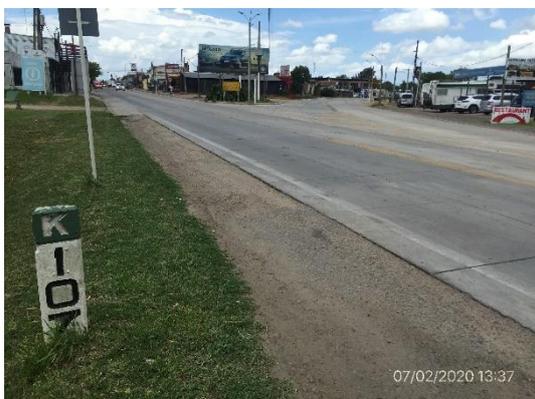
Ilustración 4 – Empalme Rutas 2 y 12 terminado.

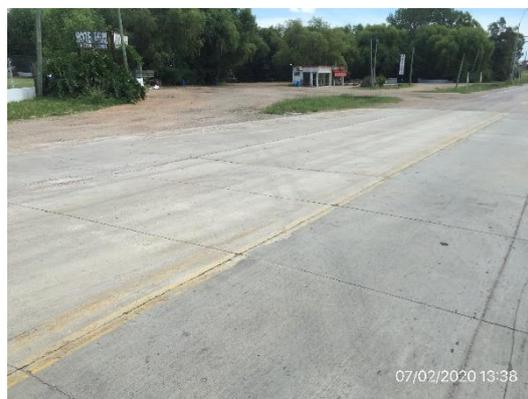
Ilustración 5 - Empalme Rutas 2 y 12 terminado.

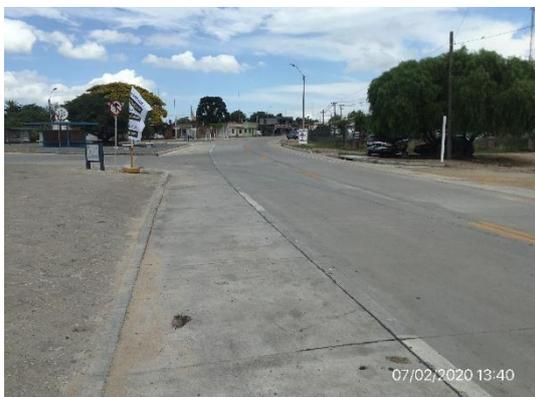
Ilustración 6 – Acceso Ruta 2 a Florencio Sánchez

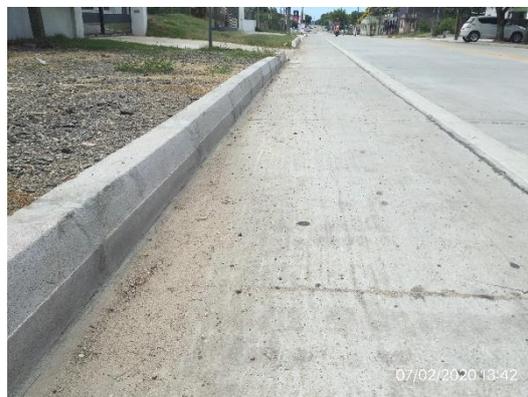
Ilustración 7 – Cordón cuneta de Ruta 2 en zona urbana Florencio Sánchez

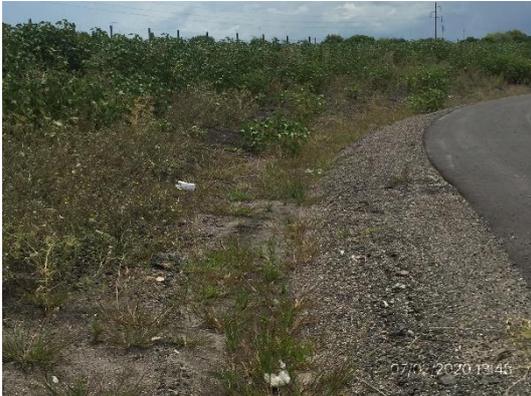
Ilustración 8 – Empastado de la faja de la ruta en buenas condiciones

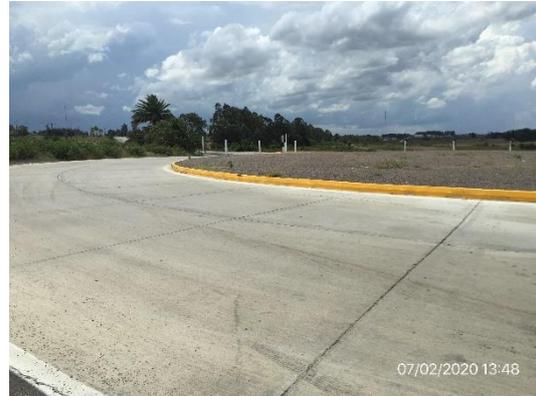
Ilustración 9 – Rotonda Ruta 2 con by Pass a Ruta 12.

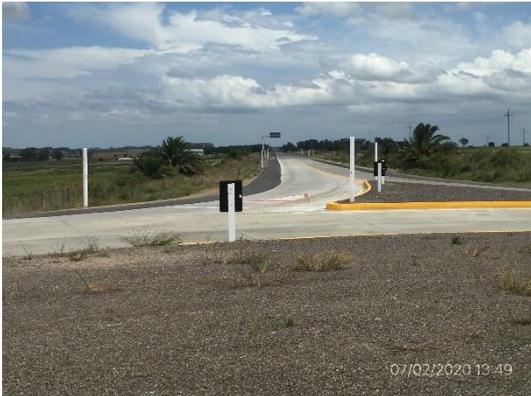
Ilustración 10 – Rotonda Ruta 2 con by pass a Ruta 12.

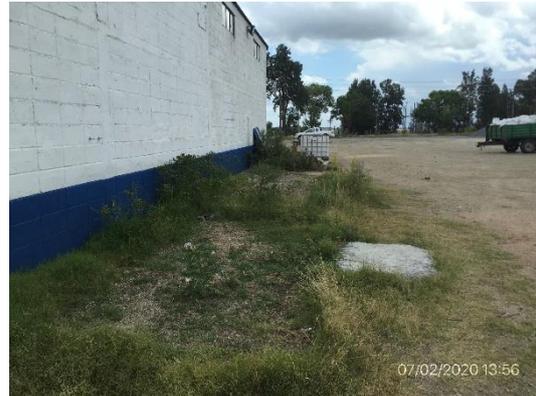
ID:01	Coordenadas UTM (X – Y)		Progresiva: Ruta 2, progresiva 181K300 a (+)
	465651	6250656	Código del hallazgo: EL-6
Descripción: Si bien existe un sector claramente delimitado para el lavado de camiones, de restos de hormigón, verificamos residuos de material en áreas verdes circundantes y evidencias de infiltración al terreno de agua contaminada contraviniendo los puntos 5.1, 9.3, 10.3 del Manual Ambiental de la DNV			
Situación actual: levantada. El obrador se encuentra desmontado y con nota de aprobación de parte de su propietario acerca de las condiciones de restitución.			
Evidencia (Foto, documento, comunicación personal): Ilustración 11, Ilustración 12

Ilustración 11 – Obrador desmontado
