Informe de Auditoría Ambiental
C/51 – Modificación y Ampliación de Contrato 25/09/2019
“Rehabilitación de Ruta 26, tramo 215K000 – 232K500”

Tipo de Auditoría: Cierre.

RE-GA-802-C51-
20200227

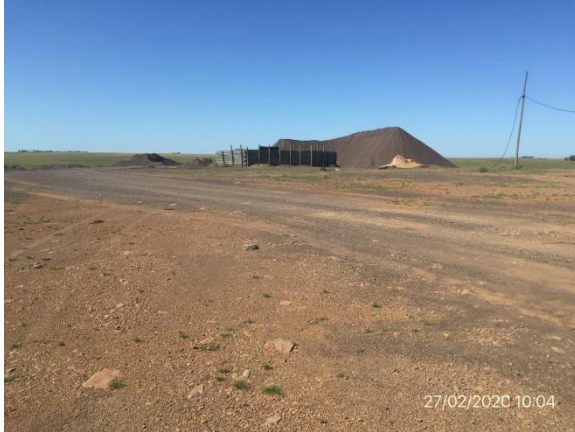
Ilustración 4 – P03, Obrador en desuso, acopios de áridos

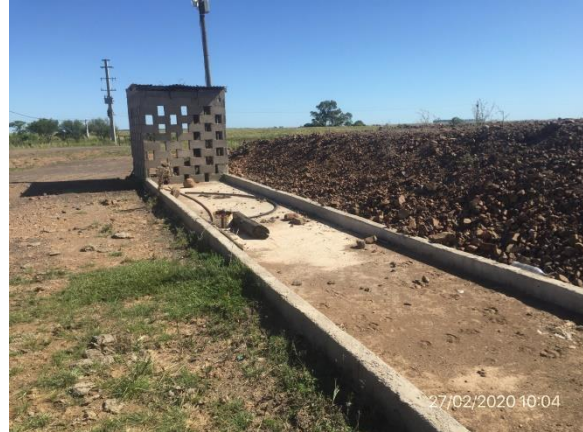
Ilustración 5 – P03, Obrador en desuso, zona de acopio de combustible

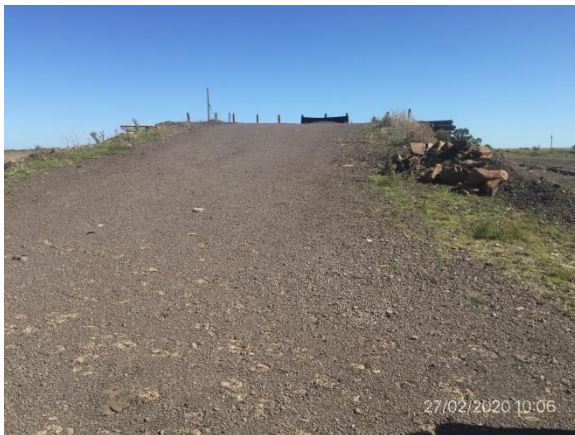
Las tareas previstas en el PRA para el abandono de la cantera, no fueron realizadas. El PRA prevé que *“...Al concluir la fase de operación se espera que el frente de explotación [de la cantera] presente talud inclinado con una relación 5H:1V, y una pendiente de 0.7% en el piso. Se perfilarán los taludes para dejarlos con la menor pendiente posible...”*. La recorrida a la zona de explotación evidenció que los taludes no fueron reconfigurados de acuerdo al PRA, según muestran la Ilustración 6 e Ilustración 7.

Ilustración 6 – P03, Obrador en desuso, rampa de acceso a planta de trituración

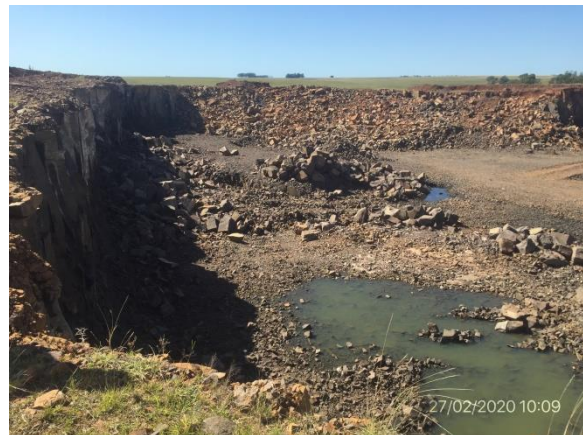
No obstante, lo anterior no supone una objeción puesto que la empresa Ramón C. Álvarez presentó la autorización del DDO fechada el 16/08/2019 para posponer esas tareas según muestra la Ilustración 12.

Ilustración 7 – P03, Cantera desactivada con autorización del DDO para la no realización de las tareas de recuperación previstas en el PRA

Sugerimos para futuros contratos explicitar un plazo perentorio en la postergación de las tareas de recuperación ambiental de canteras, a aprobar por la Dirección de Obra, para su efectiva realización.

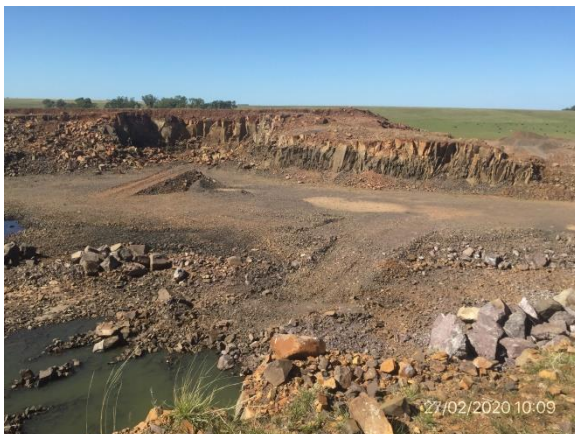
Ilustración 8 – P03, Cantera desactivada con autorización del DDO para la no realización de las tareas de recuperación previstas en el PRA

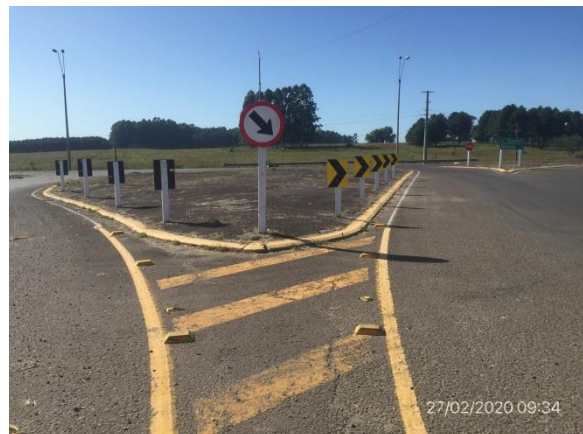
Ilustración 9 – P02, Fin de tramo, rotonda de empalme de Ruta 26 con accesos a ciudad de Tacuarembó
