INFORME DE AUDITORÍA AMBIENTAL

RE-GA-802-C91-
20200218

C/91 – Contrato básico 26/01/2018 y Modif. 13/11/2019

“Bacheo en Ruta 52, tramo: N°1 (120k800) – Cufre (145k400)”

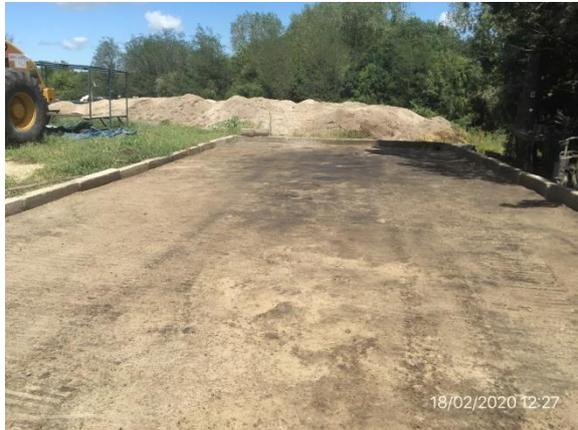
Ilustración 4 – Obrador. Zona de lavado con suelo compactado y dique perimetral

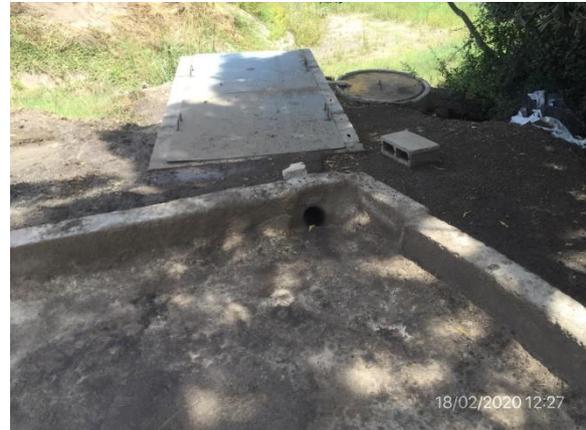
Ilustración 5 - Obrador. Trampa para aguas de lavado.

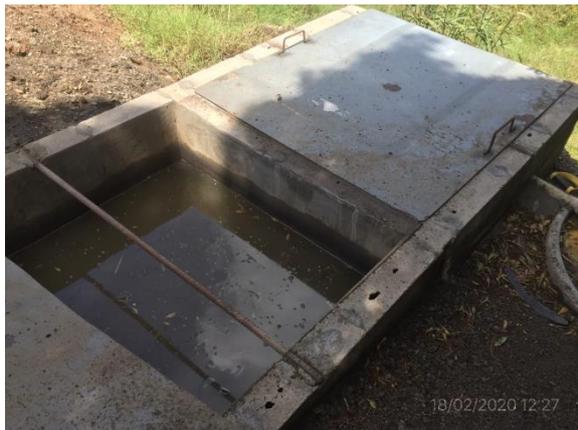
Ilustración 6 - Obrador. Trampa para aguas de lavado.

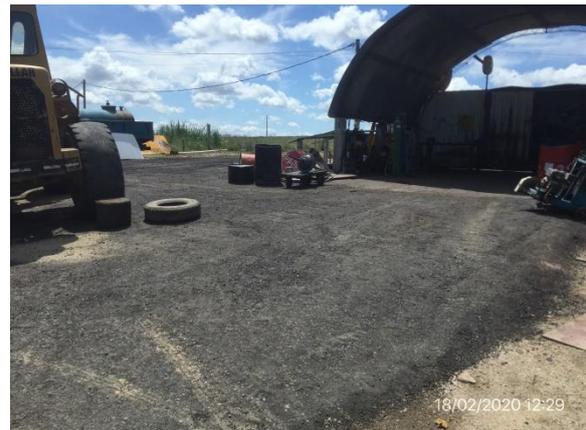
Ilustración 7 – Obrador. Nuevo suelo compactado en accesos a zona de taller.

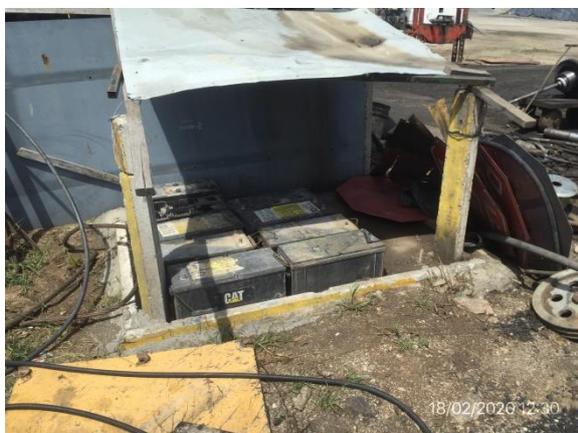
Ilustración 8 – Obrador. Zona de acopio de baterías con techo y envallado perimetral.

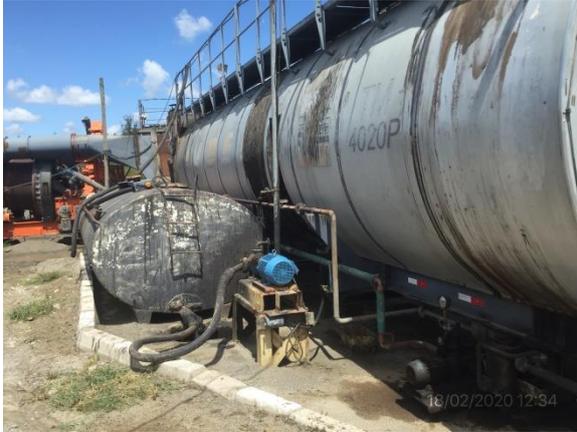
Ilustración 10 – Obrador. Planta de asfalto con envallado perimetral

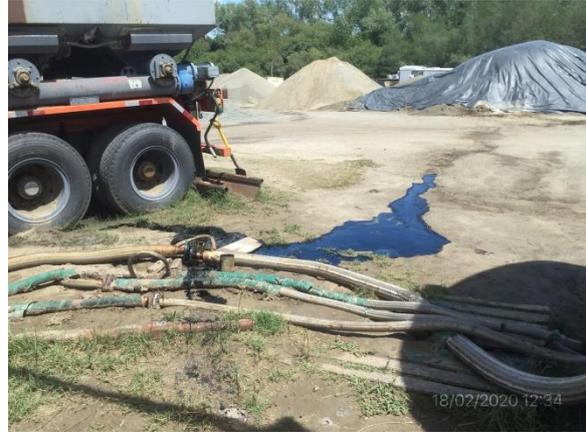
En esa zona de la planta asfáltica pudimos comprobar al momento de la auditoría un derrame de hidrocarburos, según Ilustración 11. La remediación ambiental de este incidente fue realizada por la empresa con posterioridad a la culminación de la Auditoría, de forma apegada al Plan de Contingencias IT 8.3-01, Versión 08 de la empresa Ramón C. Álvarez. Como prueba, el Ing. Residente Jorge Bagnasco nos remitió el 20/02/2018 una imagen de la zona afectada con los trabajos de remediación realizados, Ilustración 12.

Ilustración 11 – Obrador. Derrame de emulsión C30

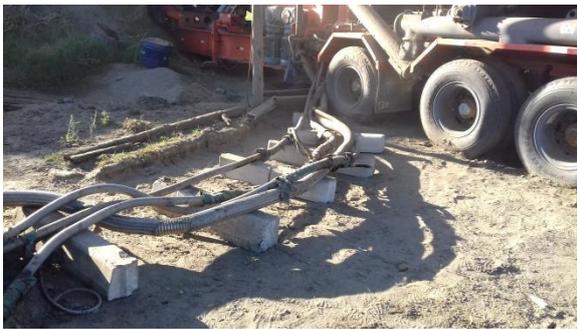
Ilustración 12 – Obrador. Derrame remediado según plan de contingencias – ilustración provista por la empresa el 20/02/2018

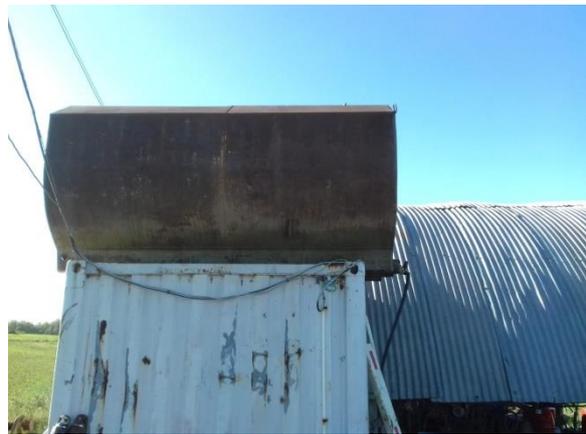
En el campamento, anteriormente se extraía agua sin la habilitación correspondiente de DINAGUA. Por tal razón, la empresa discontinuó esa práctica e instaló un tanque elevado de agua no potable - Ilustración 13 – abastecido por camiones cisterna de la propia empresa. Para el riego de áridos para la compactación se utiliza agua proveniente de los cursos de agua cercanos a la obra.

Ilustración 13 – Tanque elevado para acopio de agua no potable alimentado desde camiones cisterna

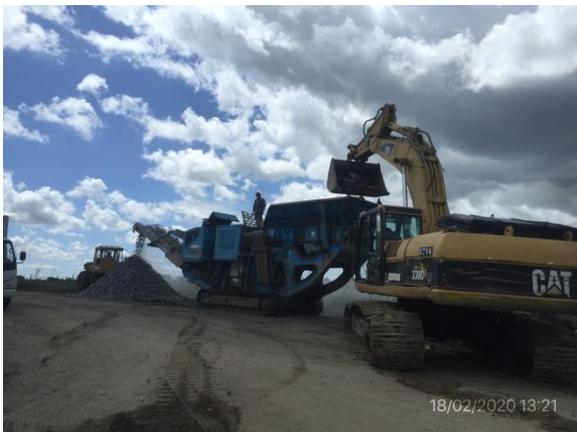
Ilustración 14 - Cantera, Padrón 18.080 de Colonia

ID:1	Coordenadas UTM (X – Y)		Progresiva: 30K000 Ruta 22	Tipo de NC: 2
	450879	6203565	Código del hallazgo: CMP – 6	
Descripción: La cantera no cuenta con infraestructura suficiente para acopiar y gestionar los residuos, lo cual contraviene los puntos 9.2 y 9.8 del MAV.				
Evidencia (Foto, documento, comunicación personal): Ilustración 14

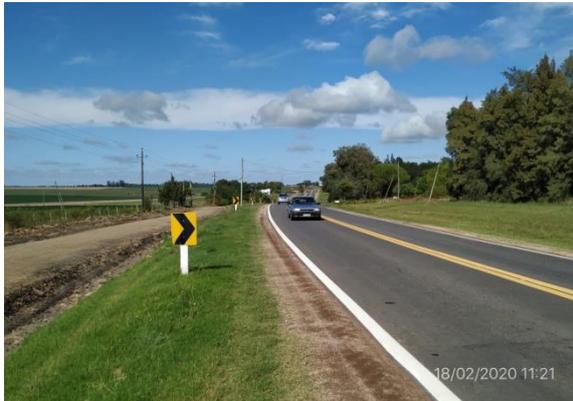
Ilustración 16 - Tramo de obras terminado

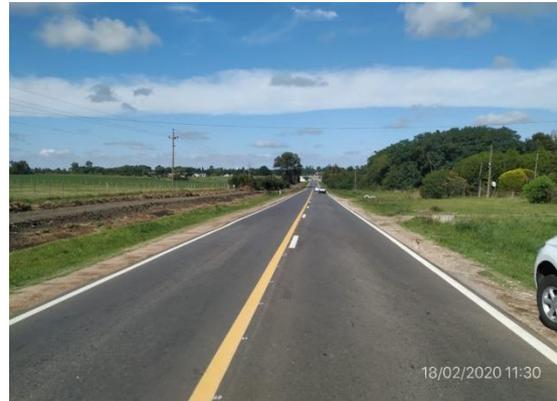
Ilustración 17 - Tramo de obras terminado
