INFORME DE AUDITORÍA AMBIENTAL

RE-GA-802-P33-
20200226

Informe de Auditoría Ambiental

“Proyecto y construcción del Puente sobre el Arroyo Cuñapirú entre las progresiva 0k000 – 0k026 y Acceso Sur”.

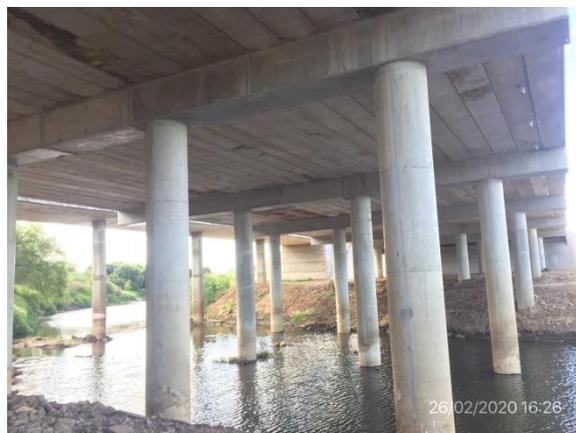
Por su parte, en el lecho del cauce del Aº Cuñapirú apreciamos una correcta limpieza, sin encontrar restos de escombros o terraplenes de avance.

Ilustración 5 – curso del Aº Cuñapirú en buenas condiciones tras la recuperación ambiental

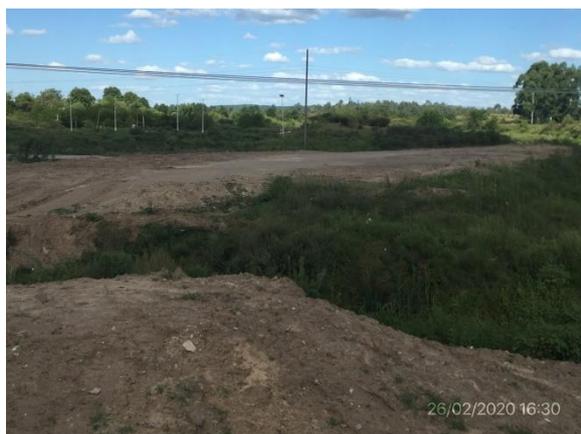
La empresa procedió al retiro de acopio de materiales en las condiciones previstas en el PRA. Retiró asimismo los contenedores para oficinas provisorias, comedor y depósitos, y desmanteló los sectores de carpintería, herrería y playa de hormigones prefabricados. Según nos informó la empresa, esta infraestructura fue enviada al centro logístico de SACEEM en Montevideo.

Por último, con fecha 13 de febrero de 2020, el propietario del predio donde estuvo ubicado el obrador (la empresa Macromercado Mayorista SA), remitió a SACEEM nota de conformidad acerca de las condiciones en que el predio le fue devuelto.

Ilustración 6 – Obrador desmontado, con tareas detalladas en el PRA realizadas y nota de aceptación de parte del propietario, Macromercado Mayorista S.A.
