**Informe de Auditoría Ambiental**  
**M/41 Norte - Ampliación de contrato 22/09/2016 y**  
**Modificación de Contrato 17/08/2018**  
**“Obras de Rehabilitación y Mantenimiento en Ruta 3,**  
**tramo Salto – Bella Unión”**

Tipo de Auditoría: Cierre parcial de Obras obligatorias.

## INFORME DE AUDITORÍA AMBIENTAL

RE-GA-802-M41  
NORTE - 20200515

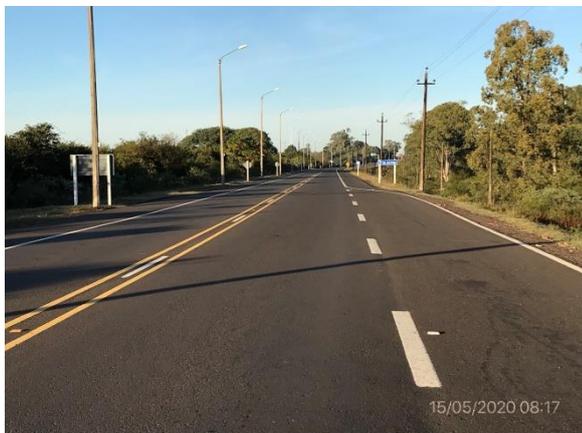
Ilustración 4 – P04, Inicio de tramo, Ruta 3 progresiva 630K100, frontera internacional con Brasil, Bella Unión

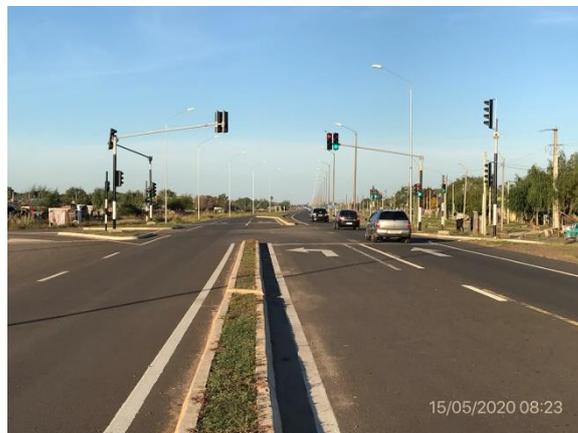
Ilustración 5 – Tramo de obra ejecutado en Ruta 3

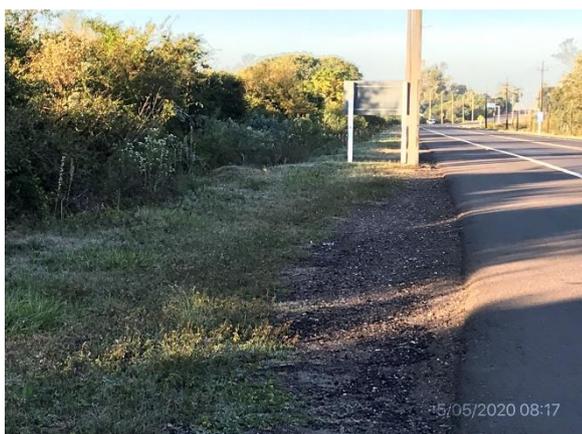
En el tramo donde se ejecutaron las obras obligatorias se comprueba que las tareas detalladas en el PRA se han ejecutado correctamente, con la faja pública libre de desechos o escombros. Asimismo, la cobertura orgánica de la faja de ruta es apropiada y cuenta con un empastado correcto.

Ilustración 6 – Tramo de obra terminado en Ruta 3, tareas de recuperación de faja terminadas

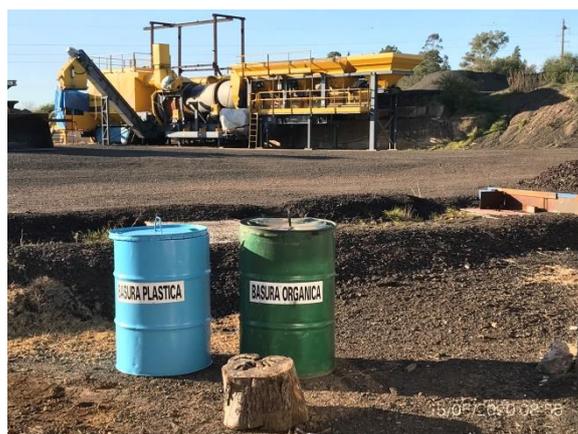
El obrador cuenta con: contenedores que albergan oficinas, taller y baños, otro contenedor para pañol y materiales, zona de estacionamiento de maquinaria y camiones, y zonas acondicionadas para el acopio de residuos domésticos y residuos Categoría I según el Decreto 182/013: neumáticos, lubricantes usados, baterías, arenas provenientes de piletas de decantación, etc.

Ilustración 7 – P03, Obrador. Acopio de residuos segregados por canal de generación

Se sugiere que los ITGA de la nueva ampliación de contrato a ejecutar incorporen la trazabilidad de los residuos Categoría I según el Decreto 182/013 que según indica el PGA se realiza desde el obrador central de la empresa.

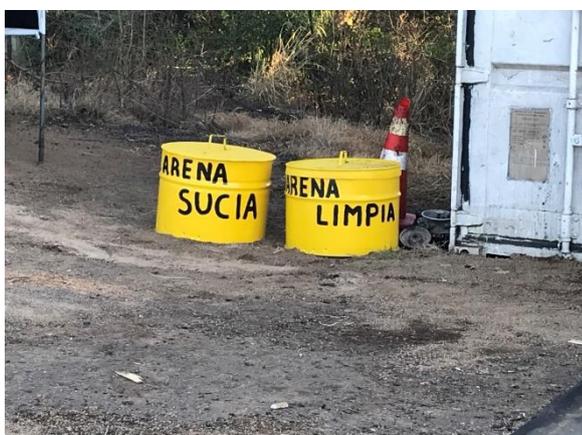
Ilustración 8 – P03, Obrador. Repositorio de arena limpia para contingencias y de arenas contaminadas

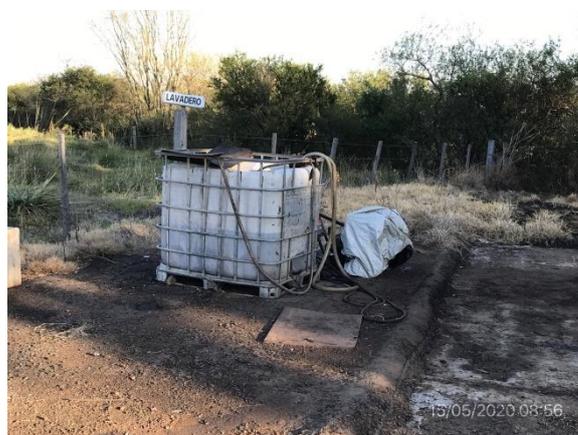
Ilustración 9 – P03, Obrador. Zona de lavado de camiones con trampa de efluentes.

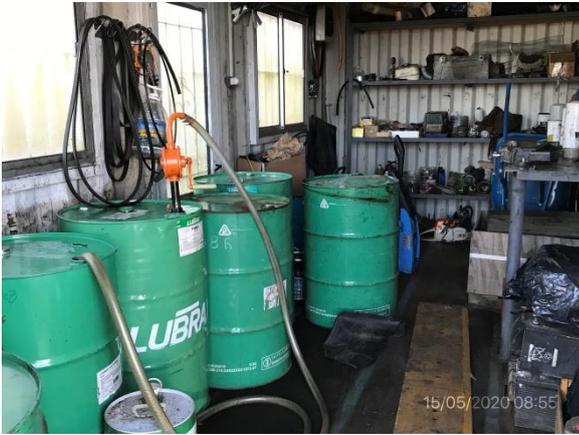
Ilustración 10 – P03, Obrador. Depósito de lubricantes nuevos bajo techo y envallado

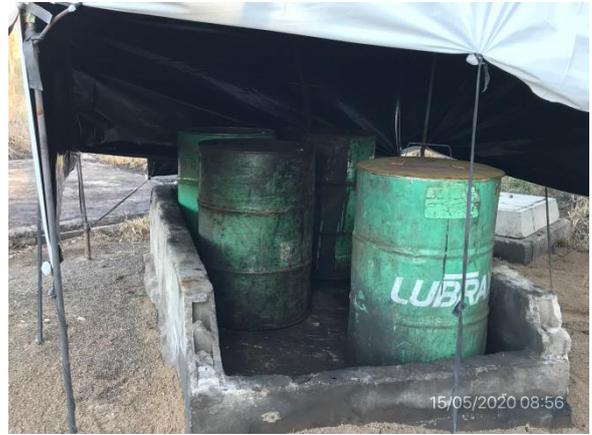
Ilustración 11 – P03, Obrador. Depósito de lubricantes usados bajo techo y envallado

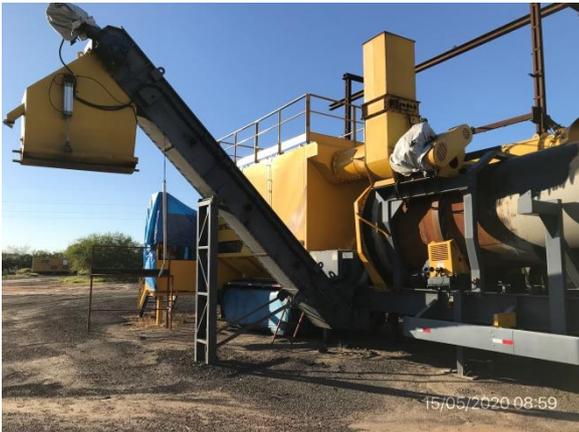
La planta asfáltica, sin uso al momento de la auditoría, cuenta con un filtro de mangas para la retención de humos y material particulado. El acopio de la emulsión asfáltica se realiza en cisternas que se estacionan en el obrador. En la visita se aprecia la existencia de contenciones, envallados y recipientes con arena para la mitigación de posibles derrames.

Ilustración 12 – P03, Planta asfáltica apagada con filtro de mangas.

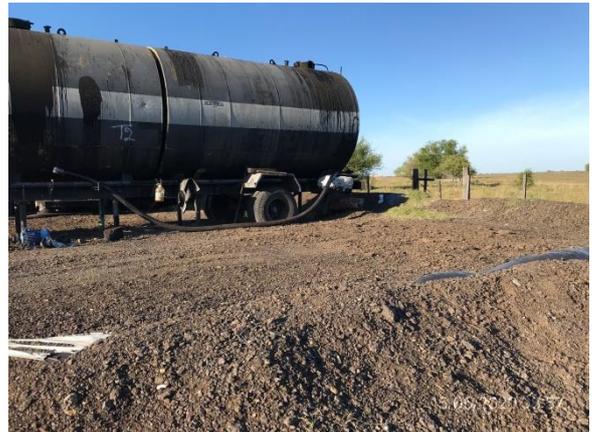
Ilustración 13 – P03, Depósito de emulsiones asfálticas en suelo granular compactado con lomada perimetral de contención.

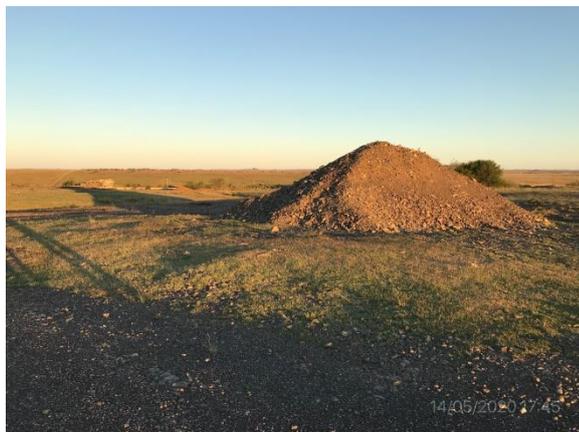
Al momento de la auditoría, se aprecia que la cantera no está siendo explotada y tampoco se identifica equipamiento e infraestructuras de trituración. La empresa aún no la dio de baja en el Inventario de Canteras de Obra Pública del MTOP, a la espera de una nueva ampliación del contrato M/41 en la zona de Ruta 3 en el acceso a las Termas del Arapey.

Ilustración 14 – P04 Cantera temporalmente sin explotación, padrón rural Nº 30, Salto Ruta 3 progresiva 545K000 a (-).

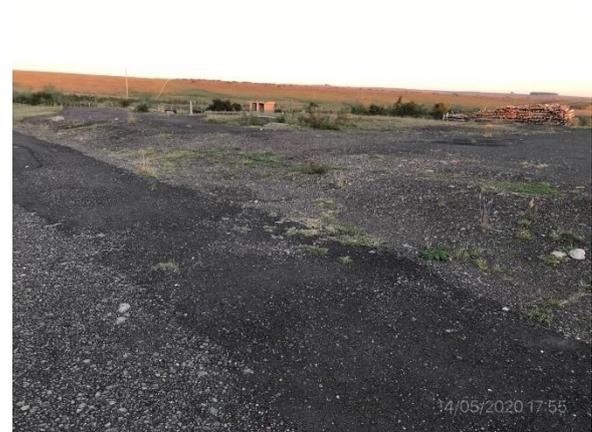
Ilustración 15 – P04 Cantera temporalmente sin explotación, padrón rural Nº 30, Salto Ruta 3 progresiva 545K000 a (-).
