Informe de Auditoría Ambiental M/47 - Ampliación de Contrato 19/07/2018

Reconstrucción de alcantarillas para los accesos de Nuevo Berlín (Ruta 20 progresiva 5K000) y San Javier (Ramal Ruta 24) y la corrección de una curva peligrosa en Ramal Ruta 24 progresiva 9K700

INFORME DE AUDITORÍA AMBIENTAL

RE-GA-802-M47-
20200514

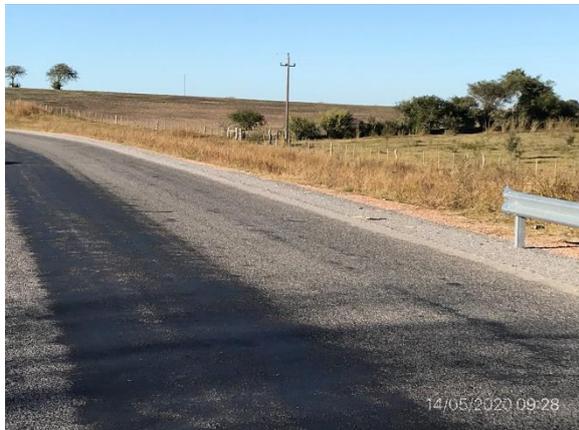
Ilustración 5 – P03. Obras culminadas en alcantarilla de Ruta 20 progresiva 5K000

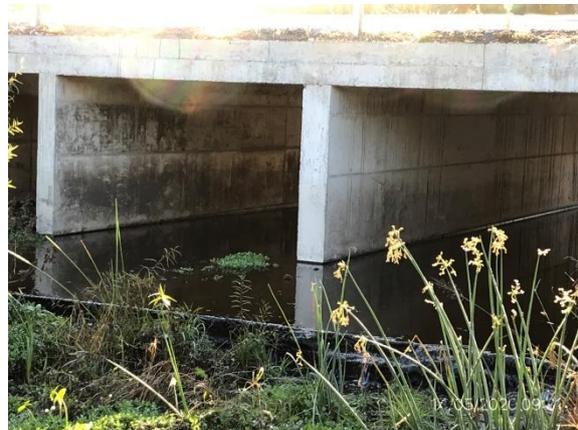
Ilustración 6 – P03. Obras culminadas en alcantarilla de Ruta 20 progresiva 5K000

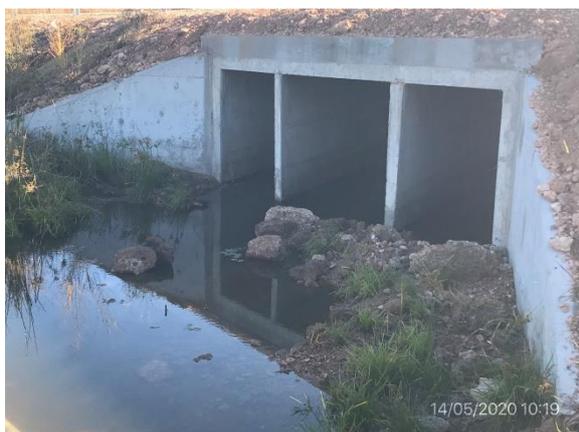
ID:01	Coordenadas UTM (X – Y)		Progresiva: Ramal Ruta 24 9K500
	397488	6383816	Código del hallazgo: I – 10
Descripción: Se constata evidencia en dos alcantarillas que los cursos de agua bajo la estructura de hormigón armado están parcialmente obstruidos con material de relleno de los taludes, lo cual contraviene el punto 18.4 del MAV.			
Evidencia (Foto, documento, comunicación personal): Ilustración 7, Ilustración 8, Ilustración 9, Ilustración 10, Ilustración 11.

Ilustración 7 – P02. Obras culminadas en alcantarilla de Ramal Ruta 24 progresiva 9K500. El cauce está parcialmente obstruido por restos del relleno.

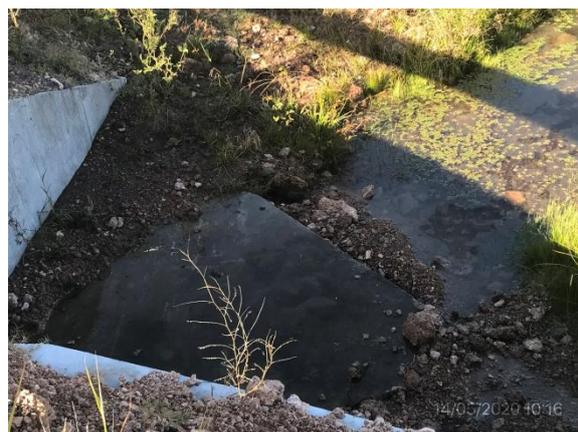
Ilustración 8 – P02. Obras culminadas en alcantarilla de Ramal Ruta 24 progresiva 9K500. El cauce está parcialmente obstruido por restos del relleno

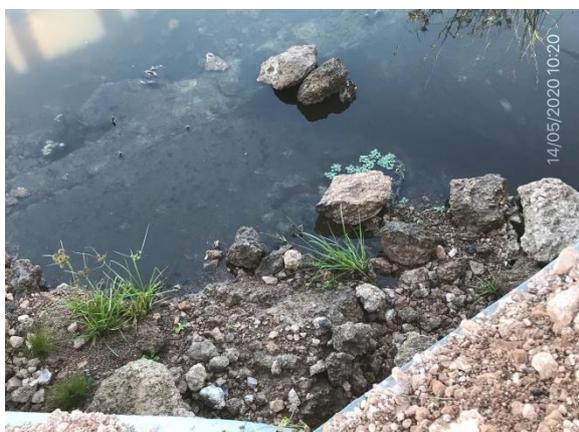
Ilustración 9 – P02. Obras culminadas en alcantarilla de Ramal Ruta 24 progresiva 9K500. El cauce está parcialmente obstruido por restos del relleno

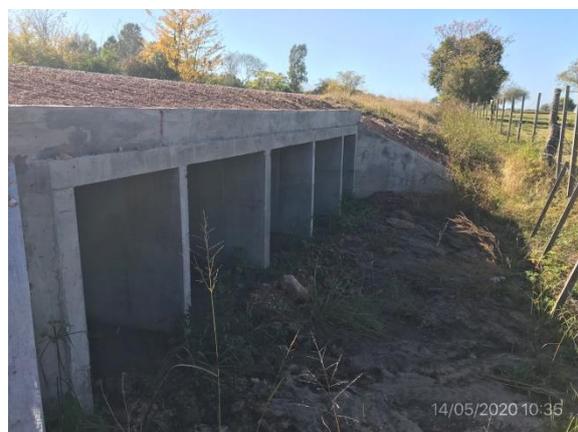
Ilustración 10 – P01. Obras culminadas en alcantarilla de Ramal Ruta 24 progresiva 12K100. El cauce está parcialmente obstruido por restos del relleno

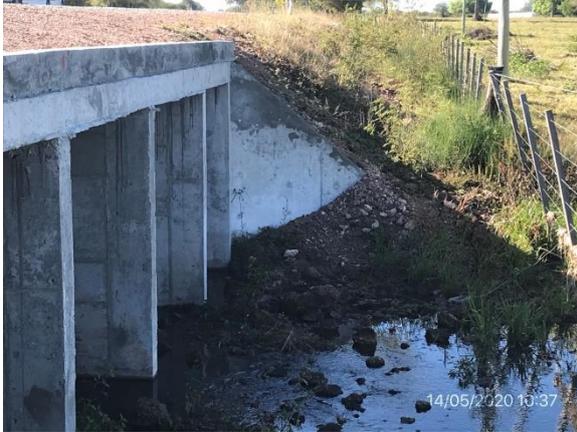
Ilustración 11 – P01. Obras culminadas en alcantarilla de Ramal Ruta 24 progresiva 12K100. El cauce está parcialmente obstruido por restos del relleno

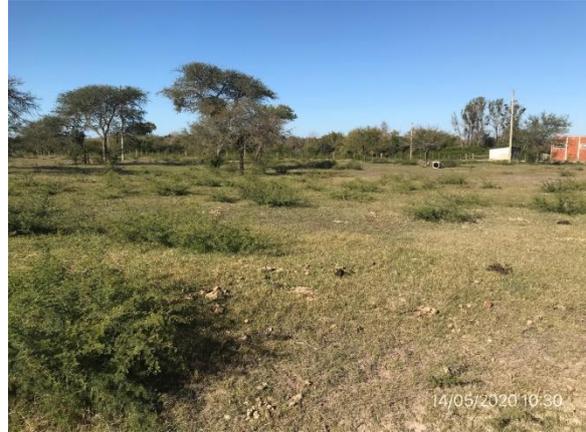
Ilustración 12 – P04. Obrador desmontado, propiedad del municipio de San Javier

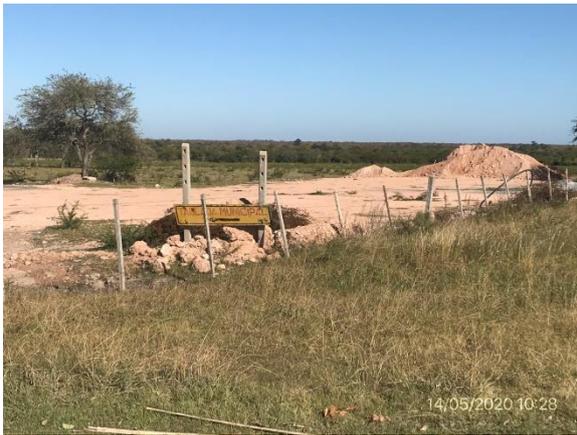
Ilustración 13 – P04. Obrador desmontado, propiedad del municipio de San Javier

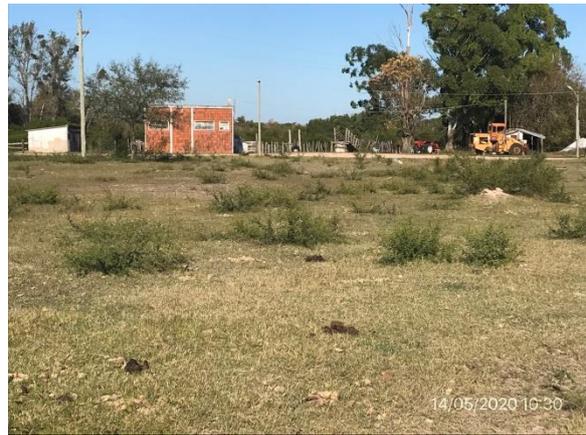
Ilustración 14 – P04. Obrador desmontado, propiedad del municipio de San Javier
