INFORME DE AUDITORÍA AMBIENTAL

RE-GA-802-C98-
20200611

Informe de Auditoría Ambiental C/98 - Contrato básico 13/03/2018 “Bacheo en Ruta 26, tramo: 325k – 350k”

Fecha de visita: 11/06/2020

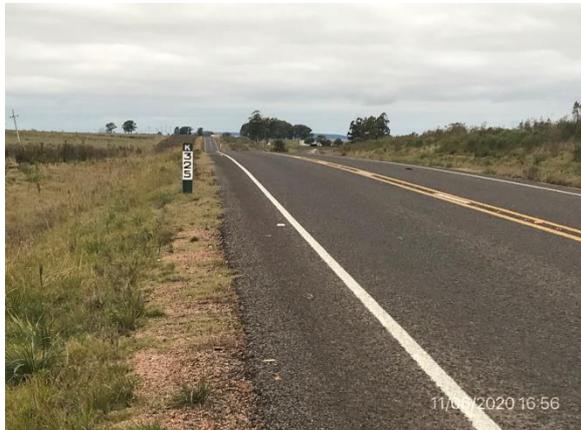
Ilustración 4 – P01, Ruta 26 progresiva 325K000, inicio de tramo de obras.

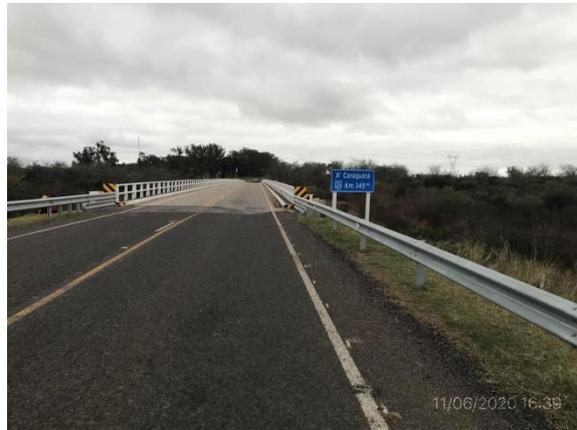
Ilustración 5 – Ruta 26 progresiva 345K000, accesos a puente sobre Aº Caraguatá.

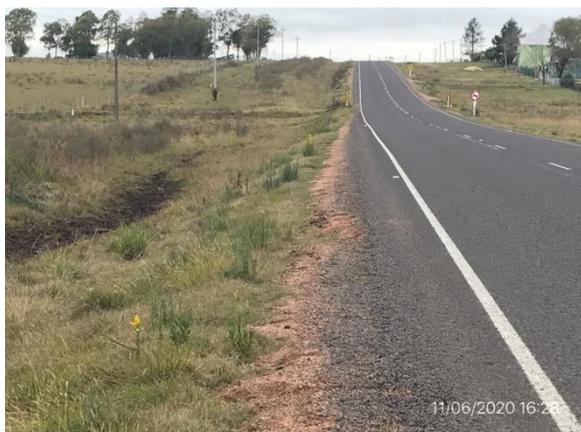
Pudimos ver que en general la recuperación ambiental del tramo de Ruta 26 fue acorde a lo que establece el MAV. Si bien no pudimos contrastar esas tareas contra un Plan de Recuperación Ambiental – faltante – pudimos ver que en general no hay presencia de escombros u otros restos de obras, y que los drenajes están en condiciones adecuadas, así

Ilustración 6 – Ruta 26 trabajos terminados, faja de ruta libre de desechos o residuos

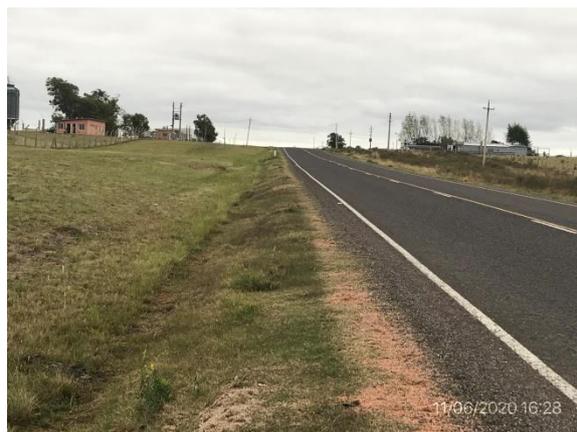
como un correcto empastado de los taludes en la faja de la ruta 26.

Ilustración 7 – Ruta 26 trabajos terminados, taludes con empastado realizado

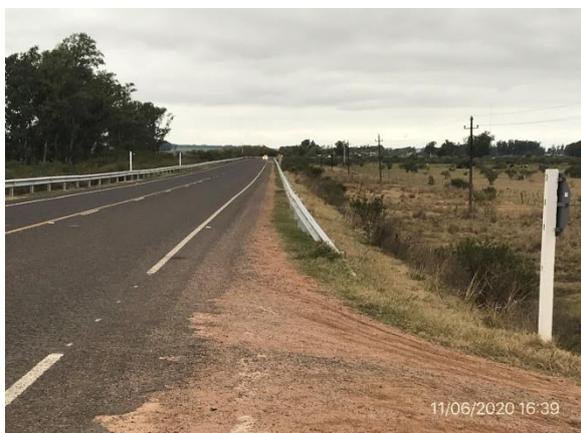
Ilustración 8 – Ruta 26 trabajos terminados, accesos a caminería departamental terminados

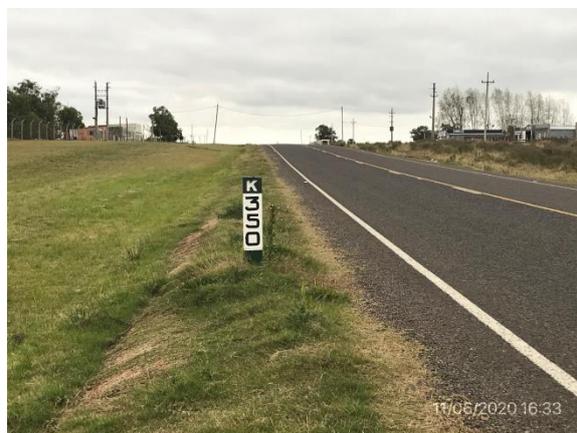
Ilustración 9 – P02 Ruta 26 progresiva 350K000, fin de tramo de obras.
