# Informe de Auditoría Ambiental

## C/121 – Contrato Básico 19/11/2019

### “Ruta 4: Tramo 272km900 (Baygorria) – 295km000 (Ruta 20)”

RE-GA-802-C121-  
20200612

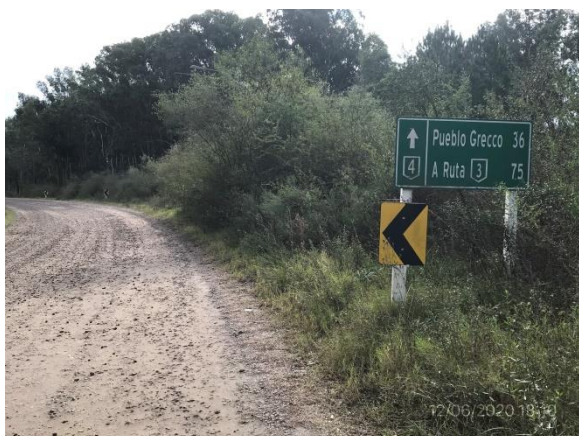
Ilustración 6 – Trabajos de reconformación de base en Ruta 4

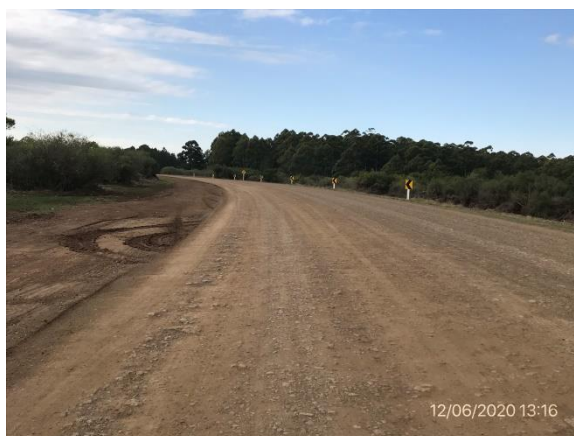
Ilustración 7 – Trabajos de perfilado de base en Ruta 4

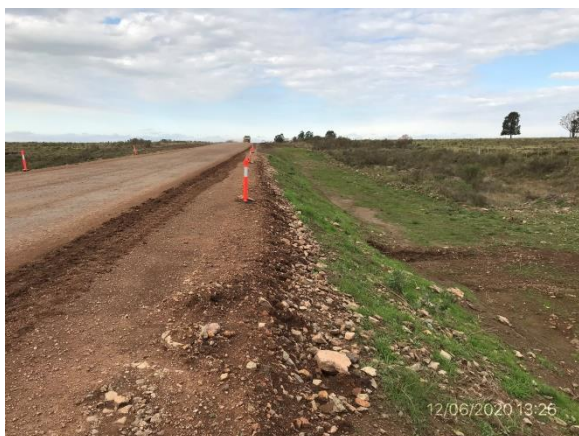
Ilustración 10 – Trabajos de perfilado de faja pública de Ruta 4

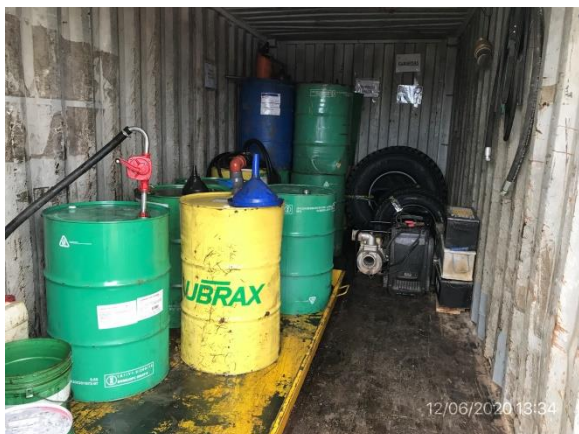
Ilustración 12 – P03. Obrador. Depósito cerrado de lubricantes con bandejas para trasiego.

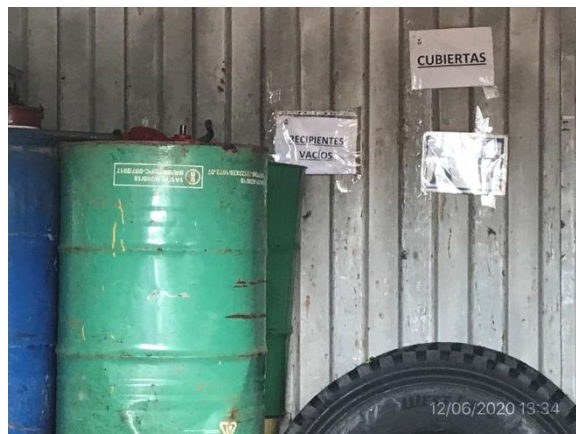
Ilustración 13 – P03. Obrador. Depósito cerrado de cubiertas.

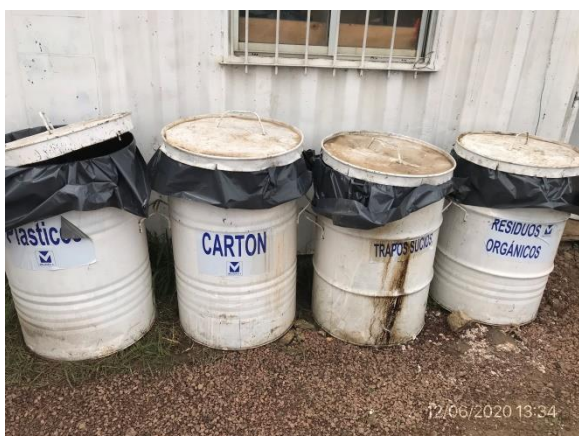
Ilustración 14 – P03. Obrador. Tarrinas con tapa e indicaciones para segregación de residuos.

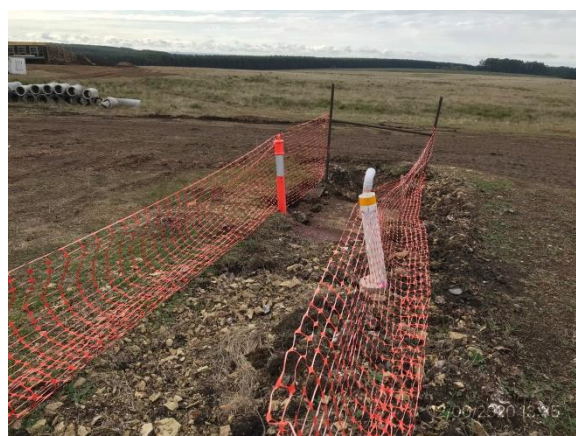
Ilustración 15 – P03 Obrador. Depósito impermeable para servicios higiénicos.

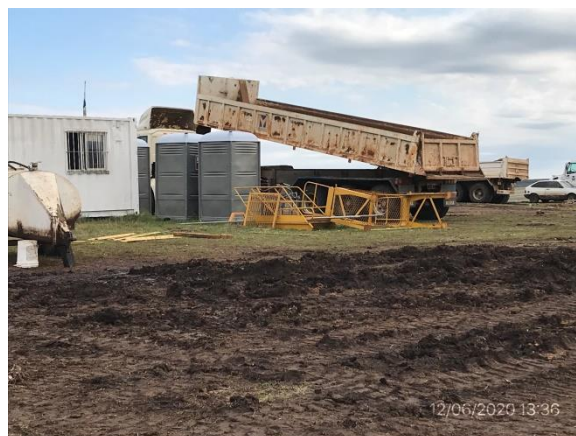
Ilustración 17 – P03. Obrador. Baños químicos.

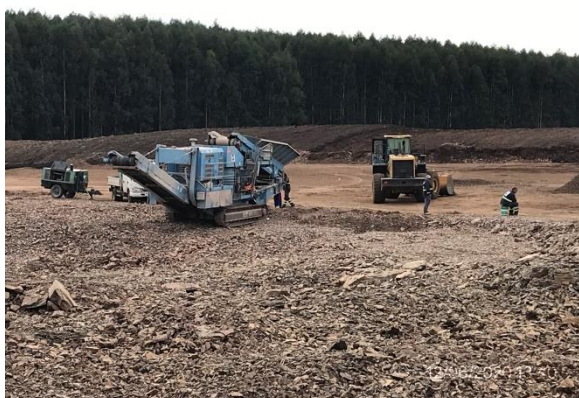
| ID: 01 | Coordenadas UTM (X – Y) | | Progresiva: 286K000 a (+), Ruta 4. |
|---|---|---|---|
| <b>Descripción:</b><br>En la zona de la cantera cuyo padrón N° 4739 (11ª Sección Catastral de Río Negro) es compartido con el obrador, no se observó infraestructura para gestión y disposición de residuos sólidos específica. La misma se encuentra únicamente disponible en el obrador, el que se considera demasiado distante. | | | |

Ilustración 18 – P03. Cantera. Planta de trituración.

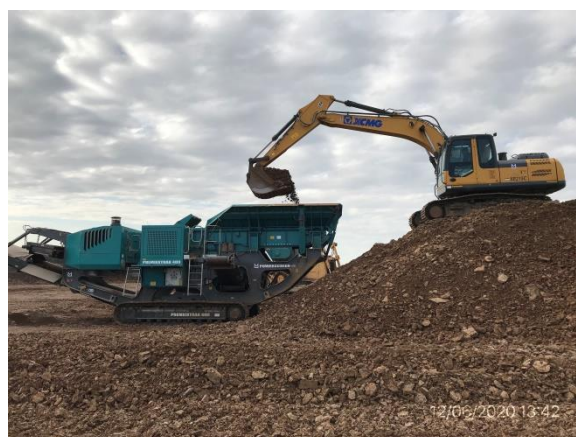
Ilustración 19 – P03. Cantera. Acopios de áridos

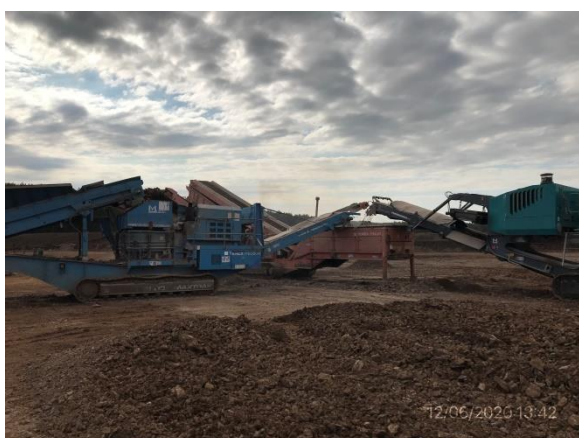
Ilustración 20 – P03. Cantera. Trituración primaria y secundaria.
