Informe de Auditoría Ambiental
C123 – Contrato básico 11/10/2019
“Rehabilitación del tramo de Ruta 90 (Depto. de Paysandú) entre progresivas 48K000 (Piedras Coloradas) y 70K300 (empalme con Ruta 25)”.

Fecha de visita: 08/07/2020

Tipo de Auditoría: Seguimiento.

RE-GA-802-C123 -
20200708

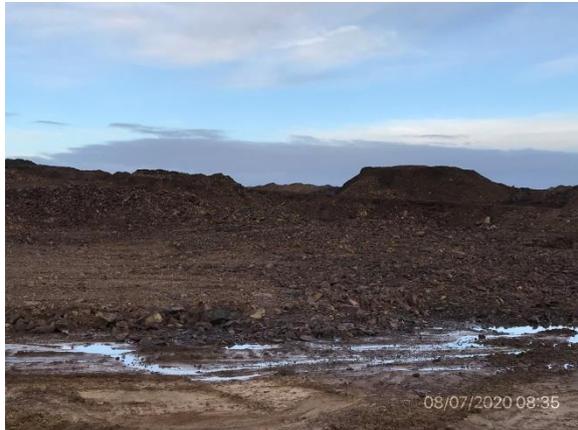
Ilustración 4 – P04 , Cantera de tosca y basalto, padrón rural N° 1.888, 5ª SC de Paysandú, zona de acopios

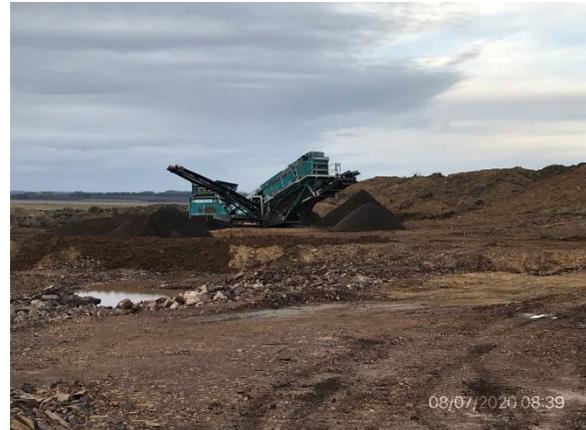
Ilustración 5 – P04 , Cantera de tosca y basalto, padrón rural N° 1.888, 5ª SC de Paysandú, planta de trituración

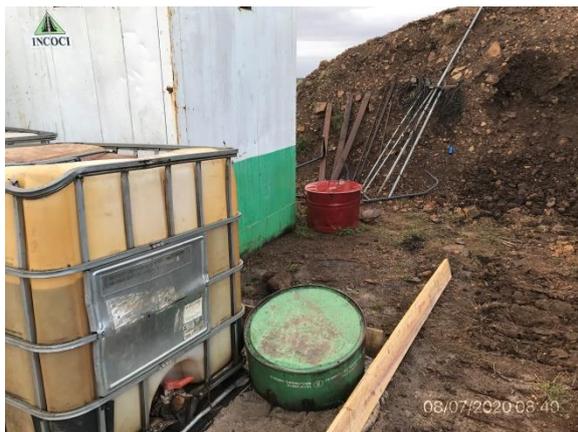
Ilustración 6 – P04 , Cantera de tosca y basalto, padrón rural N° 1.888, 5ª SC de Paysandú, pañol y zona de trasiego de combustible

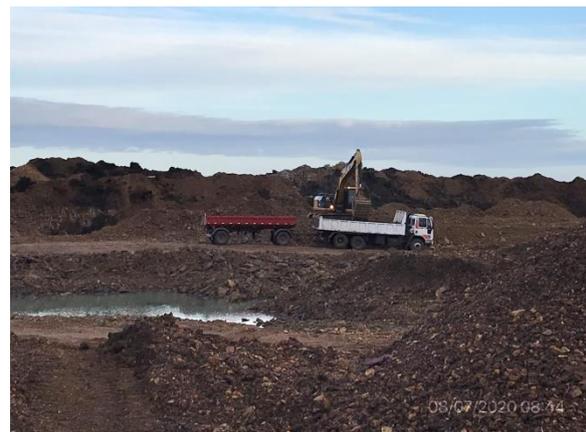
Durante la recorrida a la cantera se comprueba que el yacimiento fue dividido en tres zonas de explotación, procediendo al suavizado de taludes con material estéril a medida que los frentes de ataque se desplazan según avanza la zona explotada.

Ilustración 7 – P04 , Cantera de tosca y basalto, padrón rural N° 1.888, 5ª SC de Paysandú, frente de ataque en yacimiento de basalto.

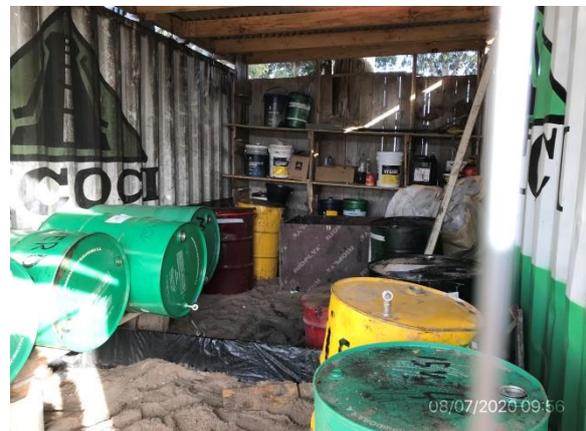
Ilustración 9 – P03, obrador. Sector techado y con pavimento impermeable para trasiego de lubricantes

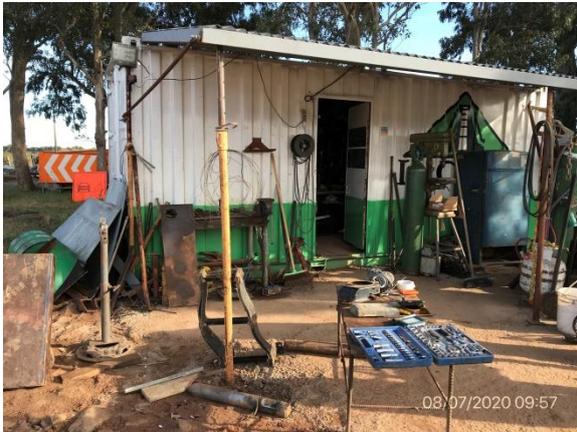
Ilustración 10 – P03, obrador. Taller mecánico de reparaciones menores con pavimento impermeable.

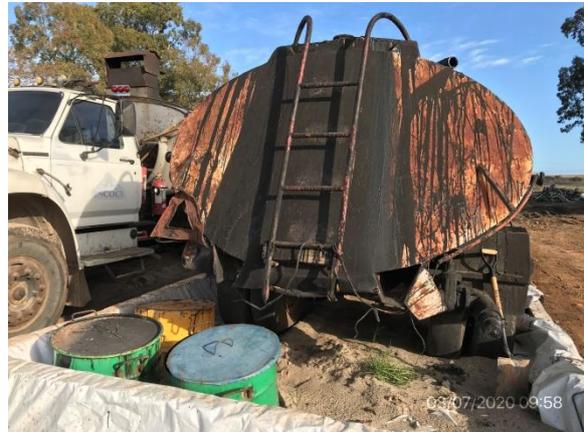
Ilustración 11 – P03, obrador. Depósito de emulsiones asfálticas con envallado perimetral y pavimento impermeabilizado

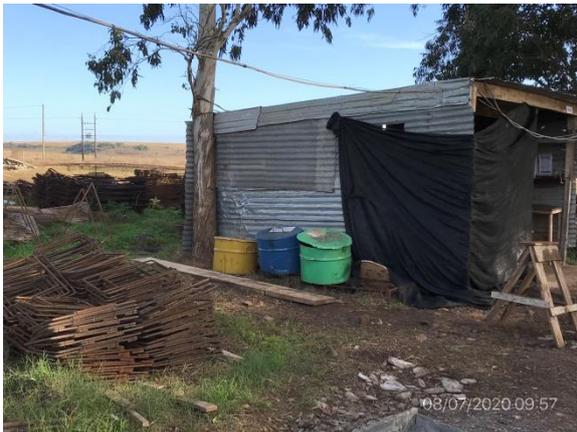
ID: 01	Coordenadas UTM (X – Y)		Progresiva: 76K200 a (+) Ruta 90.
	469143	6417307	Código del hallazgo: RS – 6
Descripción: La infraestructura para segregación y acopio de residuos sólidos generados o almacenados en el obrador es insuficiente considerando el área que éste ocupa y debe ser reforzada.			
Evidencia (Foto, documento, comunicación personal): Ilustración 12

Ilustración 12 – P03, obrador. Sector de segregación de residuos.

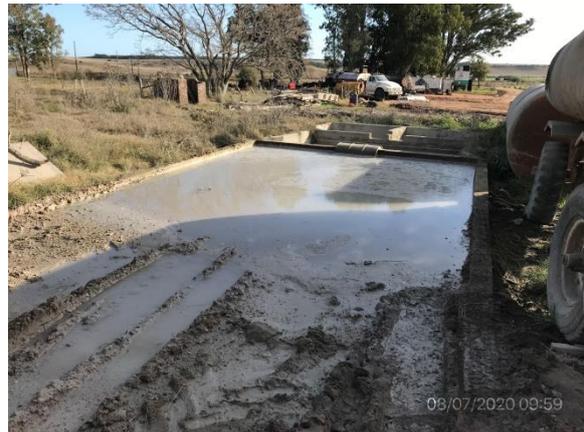
Ilustración 13 – P03, obrador. Planta de lavado de camiones mixer con zona de decantación y recirculación de agua

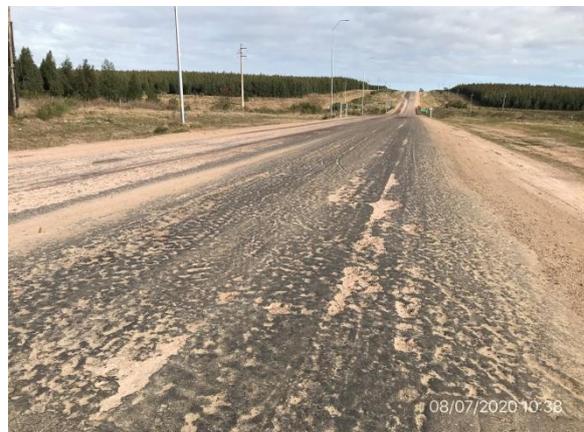
Ilustración 15 – Ruta 90, tareas de estabilización de base realizadas

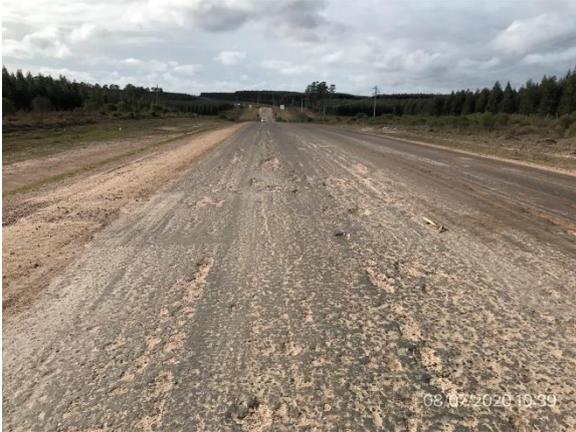
Ilustración 16 – Ruta 90, tareas de estabilización de base realizadas.

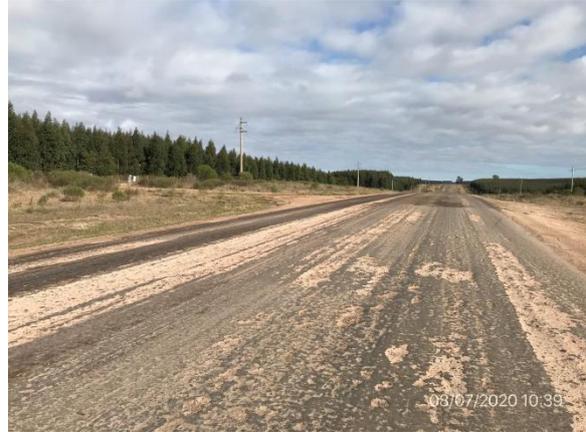
Ilustración 17 – Ruta 90, tareas de estabilización de base realizadas
