INFORME DE AUDITORÍA AMBIENTAL

RE-GA-802-C115
ITEM II - 20200708

Informe de Auditoría Ambiental C/115 Ítem 2 - Contrato Básico 02/08/2019

“Ruta 90 - Ítem II: proyecto y ejecución de ensanche, refuerzo y adecuación de accesos de los puentes sobre A° Caraguatá (76K750), pasaje superior sobre F.C. (78K840), A° Guayabo Chico (82K730), C^{da} Juncal (85K110) y C^{da} del Sauce (87K810)”.

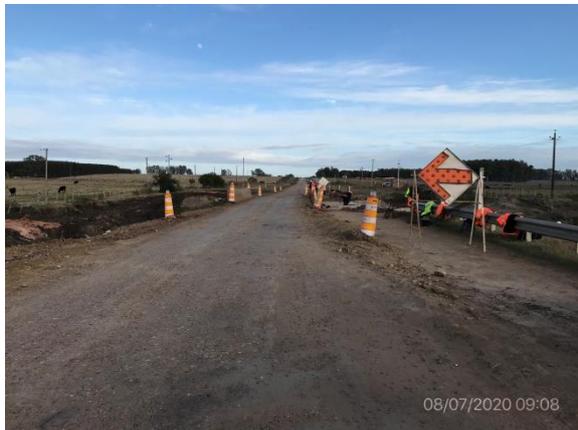
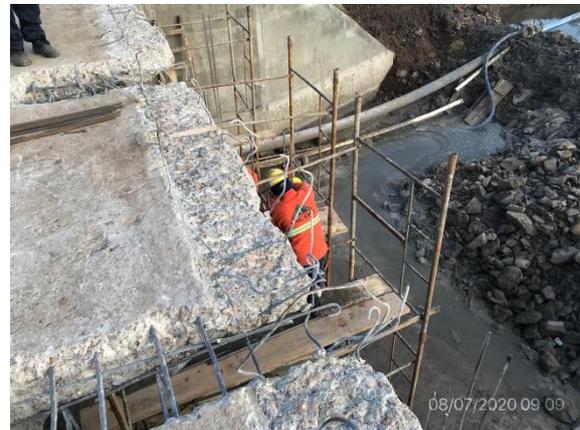
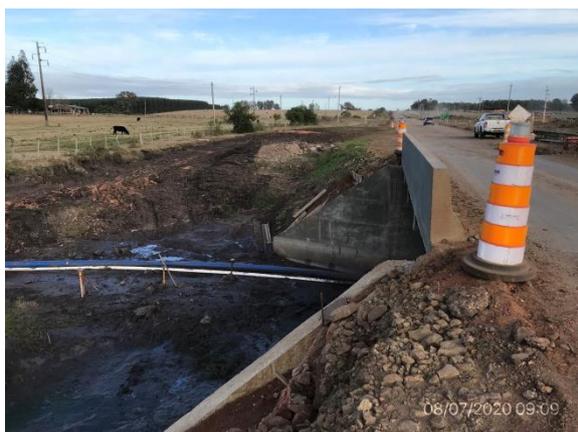
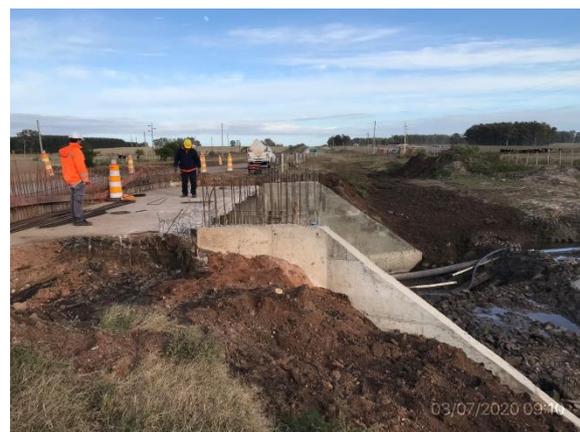
ID: 01	Coordenadas UTM (X – Y)		Progresiva: 87K810, Ruta 90.	Tipo de NC: 2
	479888	6419051	Código del hallazgo: RS – 6	
Descripción:				
El campamento provisorio sobre la cañada del Sauce (P05) no cuenta con infraestructura para segregación y acopio de residuos sólidos, lo que contraviene el punto 10.2 del MAV				
Evidencia (Foto, documento, comunicación personal):				
Ilustración 4, Ilustración 5, Ilustración 6, Ilustración 7

Ilustración 4 – P05, puente en ejecución sobre C^{da} del Sauce, Ruta 90 progresiva 87K810

Ilustración 5 – P05, puente en ejecución sobre C^{da} del Sauce, Ruta 90 progresiva 87K810

Ilustración 6 – P05, puente en ejecución sobre C^{da} del Sauce, Ruta 90 progresiva 87K810

Ilustración 7 – P05, puente en ejecución sobre C^{da} del Sauce, Ruta 90 progresiva 87K810.

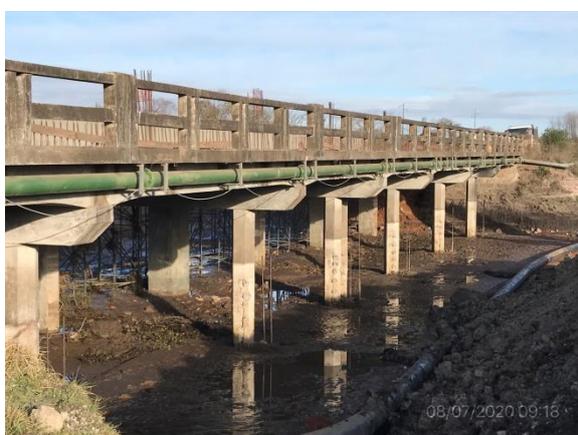
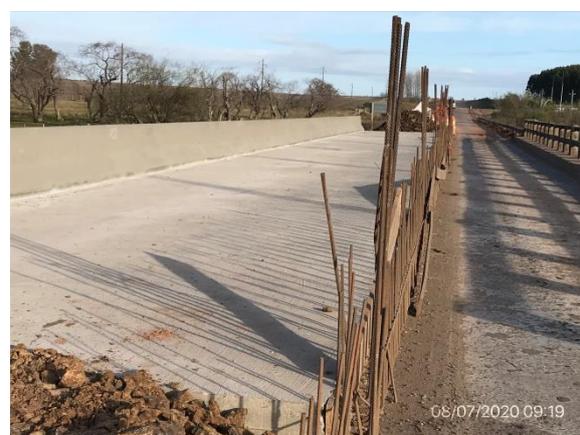
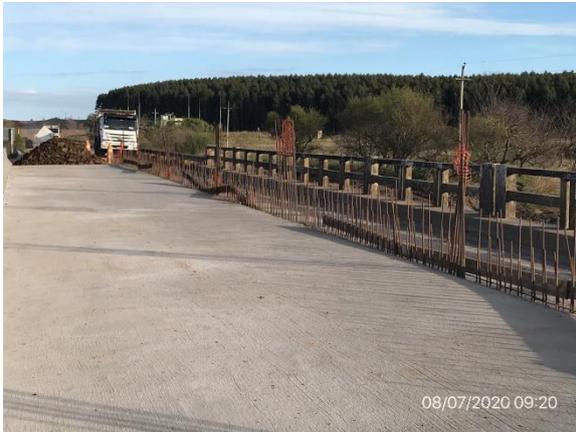
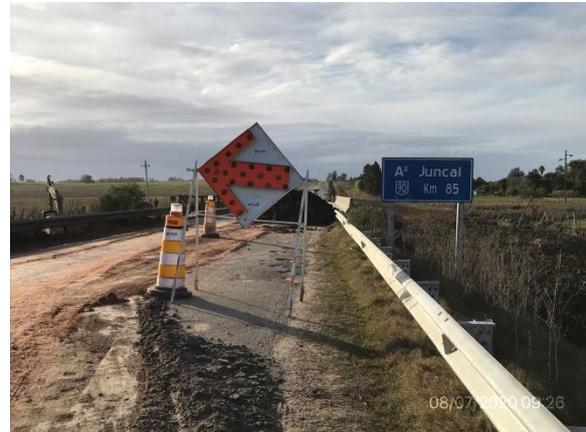
ID: 02	Coordenadas UTM (X – Y)		Progresiva: 85K110, Ruta 90.	Tipo de NC: 2
	477215	6419222	Código del hallazgo: RS – 6	
Descripción:				
El campamento provisorio sobre el arroyo Juncal (P04) no cuenta con infraestructura para segregación y acopio de residuos sólidos, lo que contraviene el punto 10.2 del MAV				
Evidencia (Foto, documento, comunicación personal):				
Ilustración 8, Ilustración 9, Ilustración 10, Ilustración 11

Ilustración 8 – P04, puente en ejecución sobre A^o Juncal, Ruta 90 progresiva 85K110

Ilustración 9 – P04, puente en ejecución sobre A^o Juncal, Ruta 90 progresiva 85K110

Ilustración 10 – P04, puente en ejecución sobre A° Juncal, Ruta 90 progresiva 85K110

Ilustración 11 – P04, puente en ejecución sobre A° Juncal, Ruta 90 progresiva 85K110

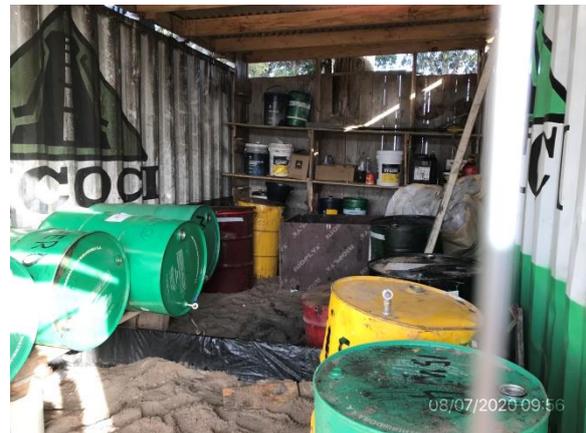
Ilustración 13 – P06, obrador. Sector techado y con pavimento impermeable para trasiego de lubricantes

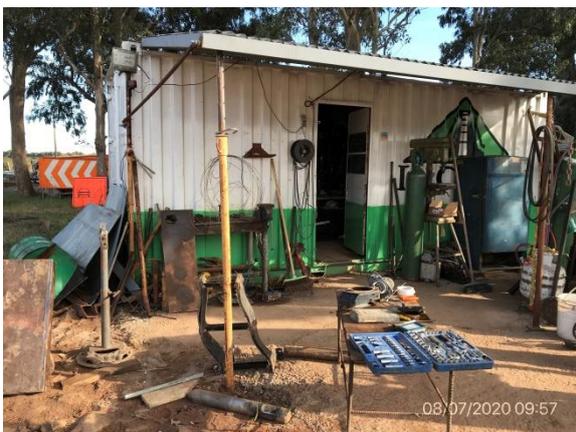
Ilustración 14 – P06, obrador. Taller mecánico de reparaciones menores con pavimento impermeable.

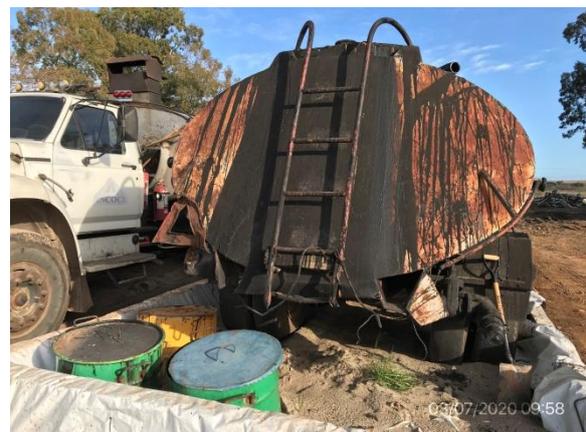
Ilustración 15 – P06, obrador. Depósito de emulsiones asfálticas con vallado perimetral y pavimento impermeabilizado

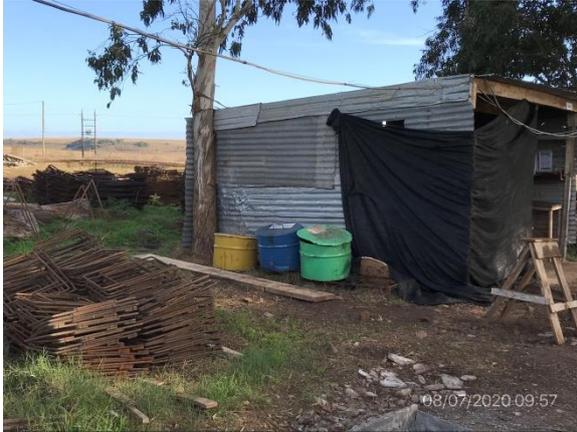
ID: 03	Coordenadas UTM (X – Y)		Progresiva: 76K200 a (+) Ruta 90.
	469143	6417307	Código del hallazgo: RS – 6
Descripción:			
La infraestructura para segregación y acopio de residuos sólidos generados o almacenados en el obrador principal es insuficiente considerando el área que éste ocupa y debe ser reforzada.			
Evidencia (Foto, documento, comunicación personal):			
Ilustración 16

Ilustración 16 – P06, obrador. Sector de segregación de residuos.

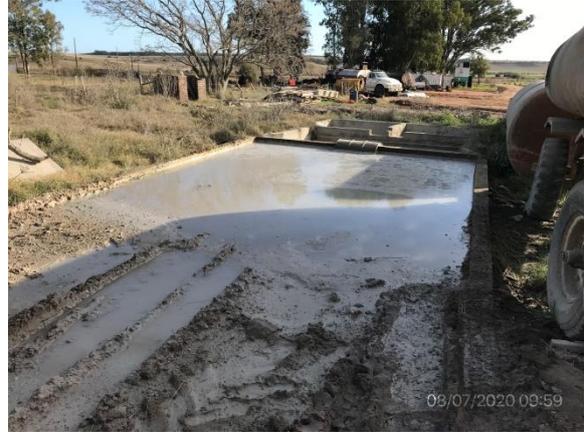
Ilustración 17 – P06, obrador. Planta de lavado de camiones mixer con zona de decantación y recirculación de agua
