Ref.: Ampliación de licitación P/40 – “Construcción de un nuevo Puente sobre el Arroyo Malo en Ruta 5 (334K500) y demolición del existente”

Informe trimestral de gestión Ambiental – Abril a Setiembre 2020

INFORME TRIMESTRAL DE GESTIÓN AMBIENTAL

INFORME DE AUDITORÍA AMBIENTAL

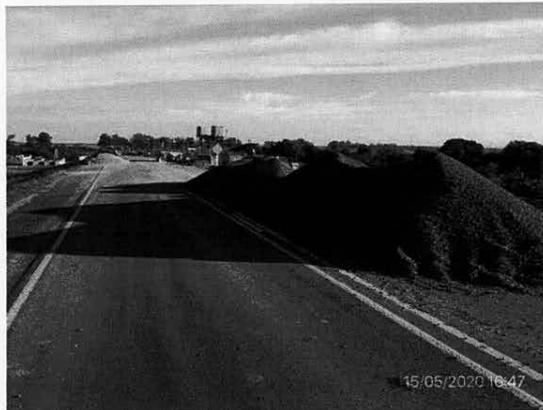
Ilustración 4 – P01, acceso de Ruta 5 a puente sobre A° Malo cerrado al tránsito

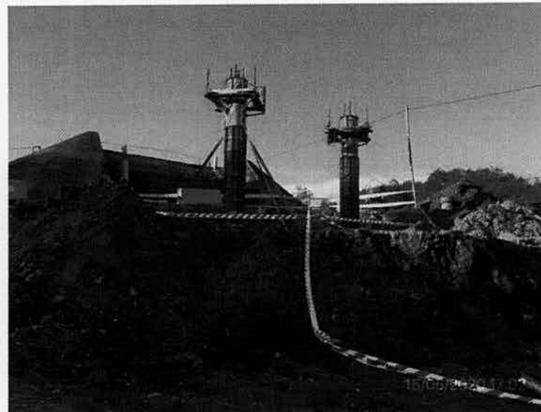
Ilustración 5 – P01, viejo puente sobre A° Malo demolido

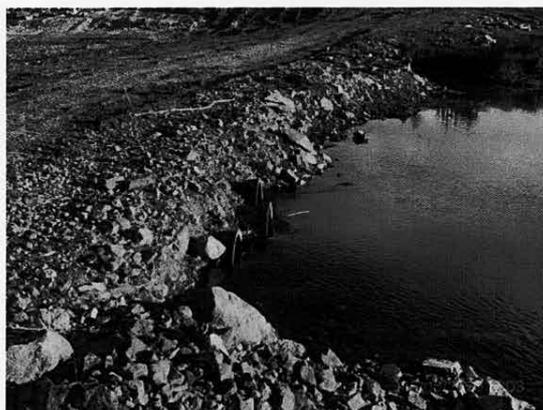
Ilustración 6 – P01, ataguía en A° Malo

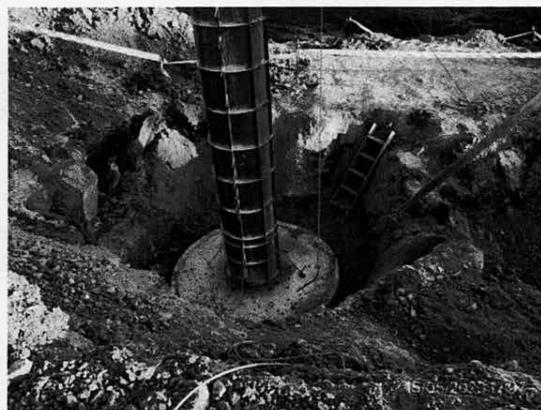
Ilustración 7 – P01, nuevas cimentaciones en construcción para nuevo puente sobre A° Malo.

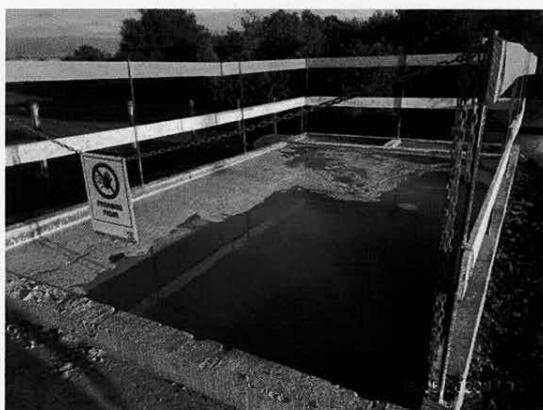
Ilustración 8 – P02. Obrador. Pileta impermeable para lavado de camiones mixer.

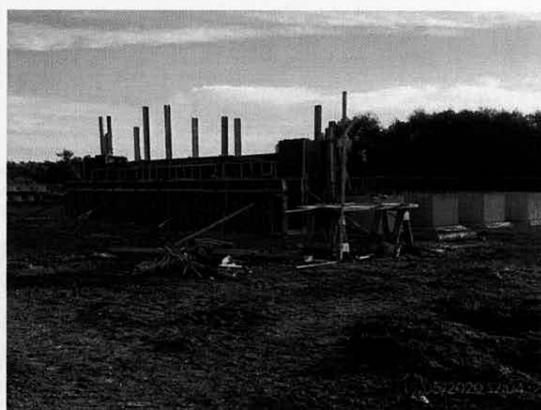
Ilustración 9 – P02. Obrador, acopio de prefabricados de hormigón en sitio.

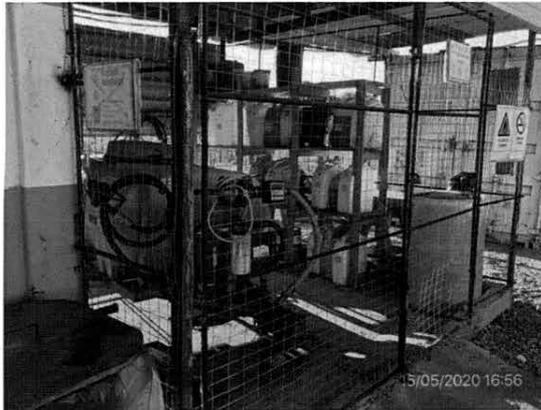
Ilustración 10 – P02. Obrador, acopio envallado de lubricantes nuevos

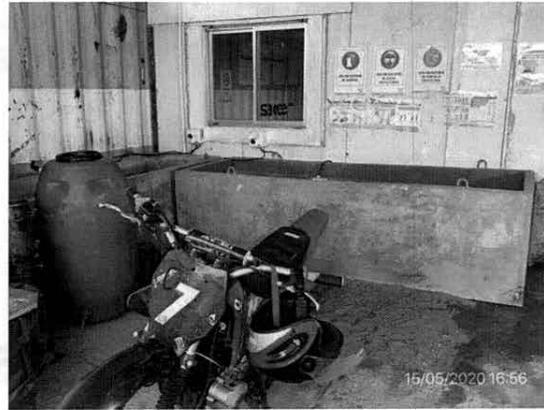
Ilustración 11 – P02. Obrador. Pileta de curado de probetas de hormigón.

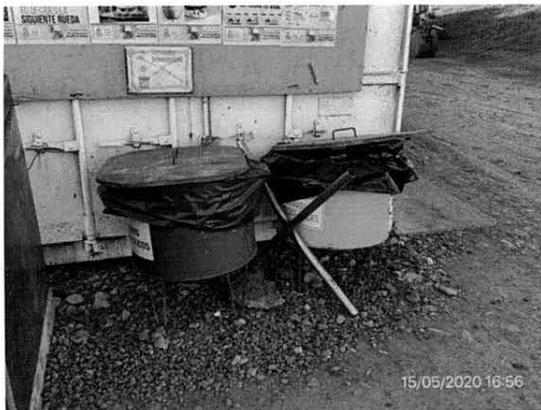
Ilustración 12 – P02. Obrador. Canales de residuos segregados por corriente de segregación.

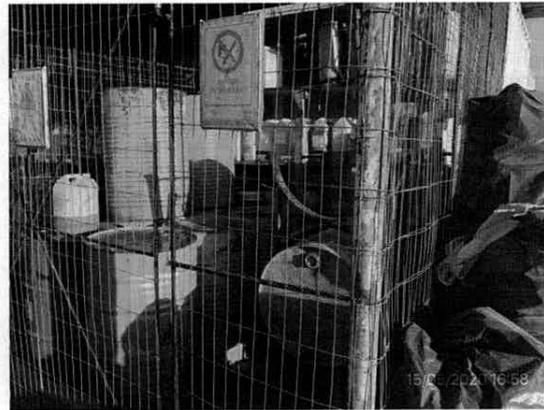
Ilustración 13 – P02. Obrador, acopio envallado de lubricantes usados
