Informe de Auditoría Ambiental

M/73 Contrato básico 16/11/2018

“Mantenimiento por Niveles de Servicio de Ruta 26. Tramo Tacuarembó – Paso Aguiar (Río Negro)”

Tipo de Auditoría: Cierre de obras obligatorias

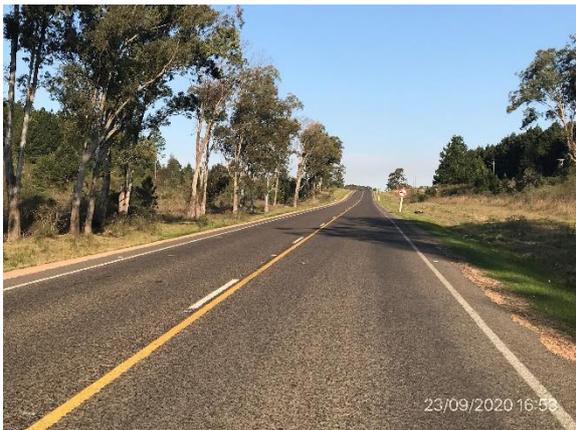
Ilustración 6 – Ruta 26, obras obligatorias terminadas

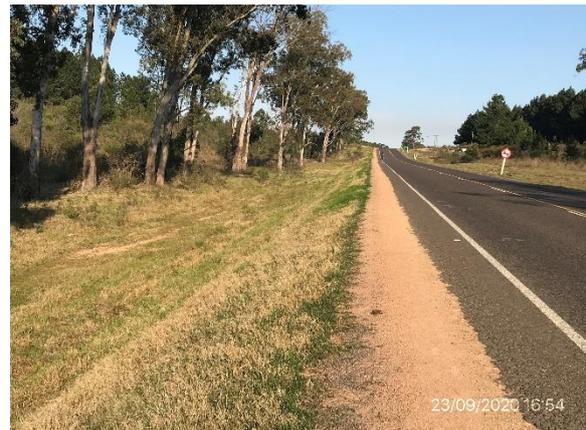
Se aprecia además que en la zona de préstamo (canteras) y depósitos se suavizaron los taludes para favorecer el crecimiento de la vegetación y evitar la erosión mediante el correcto funcionamiento del escurrimiento superficial y drenajes. Asimismo, en la faja pública de la Ruta 26 el empastado es correcto y la conformación de drenajes es adecuada.

Ilustración 7 – Ruta 26, obras obligatorias terminadas con tareas de recuperación ambiental realizadas sobre faja de ruta.

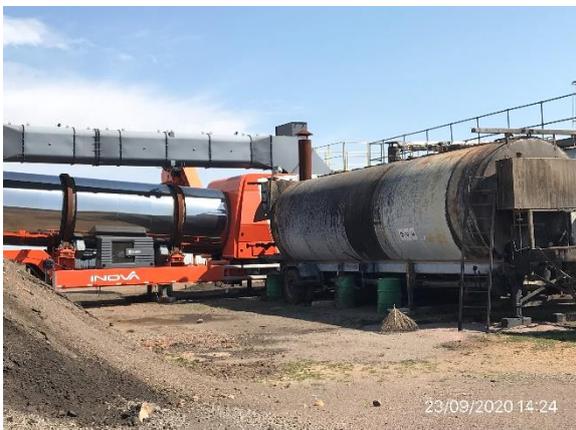
La planta de asfalto que le empresa utilizó en el contrato es de última generación, y completamente automatizada., cuenta con filtro de mangas para el control de polvos y vallado perimetral para la contención de derrames. Al momento en que se realiza la auditoría la planta sigue instalada en el predio y está apagada.

ID: 01	Coordenadas UTM (X – Y)		Progresiva: 190K600 a (-), Ruta 26
	562021	6478921	Código del hallazgo: PF-9
Descripción:			
No hay evidencia documentada de que DNV / MTOP haya avalado la postergación de la ejecución las tareas de recuperación ambiental a realizar en la zona del obrador donde aún permanece una infraestructura, maquinaria, y la planta asfáltica.			
Evidencia (Foto, documento, comunicación personal):			
Ausencia de documentación

Ilustración 8 – P03, obrador. Planta asfáltica apagada

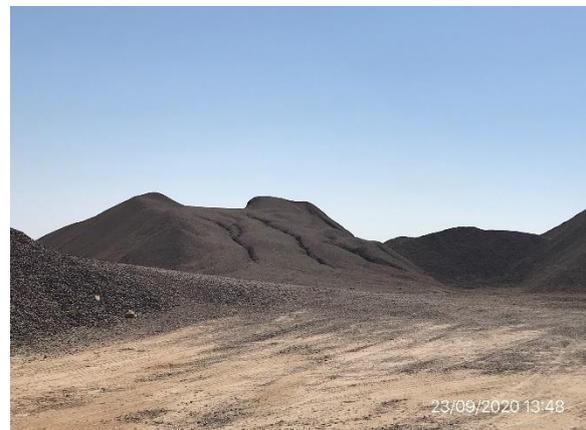
Se trata de una obra culminada, la empresa no cuenta con personal en el sitio aunque permanece en el obrador una serie de infraestructura a la espera de una posible nueva ampliación en la Ruta 26.

Ilustración 9 – P03, Obrador. Acopios de material triturado disponible para futura ampliación.

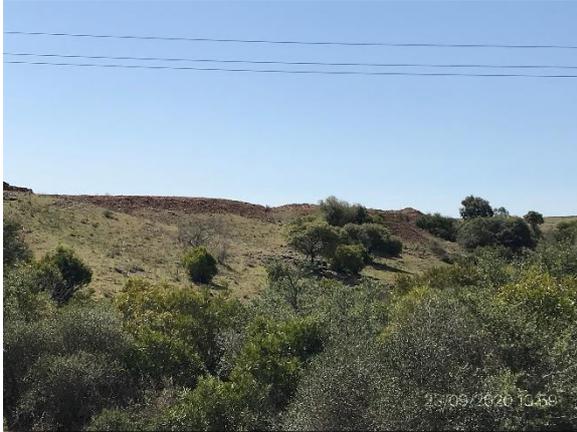
Ilustración 10 – P03, cantera con taludes suavizados y vegetación recuperada

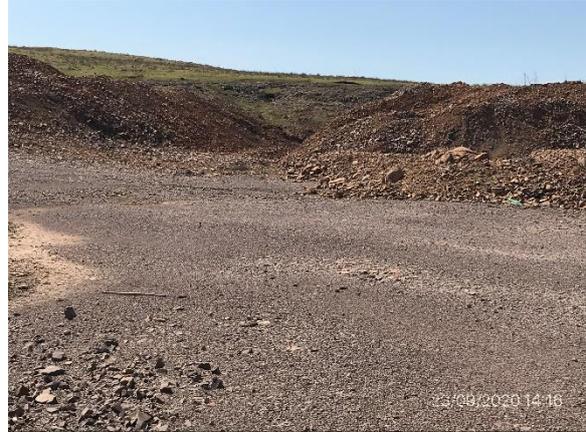
Ilustración 11 – P03, cantera con piso regularizado y pendientes conformadas

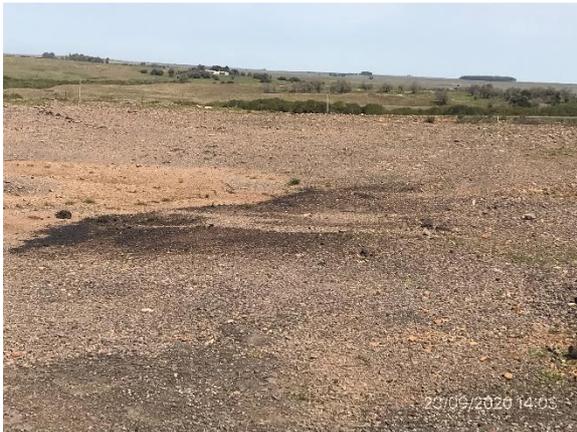
Ilustración 12 – P03, cantera con piso regularizado y pendientes conformadas
