CORPORACION VIAL DEL URUGUAY S.A.

INFORME DE AUDITORÍA AMBIENTAL

RE-GA-802-C73-
20201015

Informe de Auditoría Ambiental C/73 – Ampliación de Contrato 29/5/2019

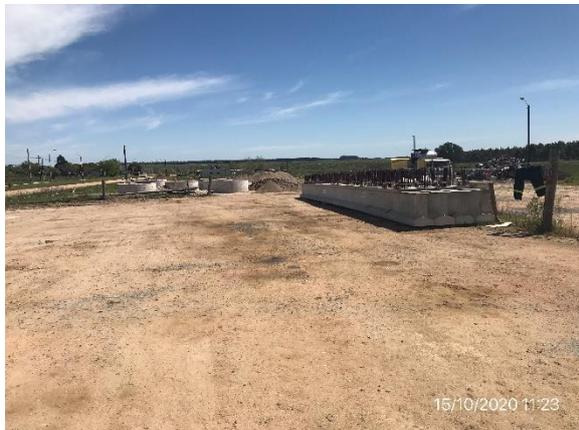
*Ilustración 4 – P03, Obrador en Sarandí del Yí.
Depósito de piezas pretensadas para ampliación de contrato*

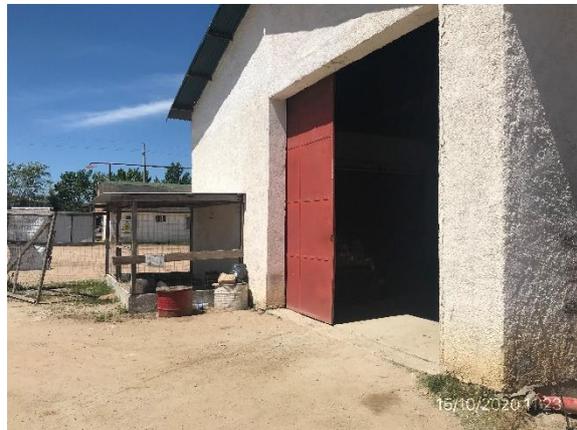
*Ilustración 5 – P03, Obrador en Sarandí del Yí.
Galpón en etapa próxima de abandono*

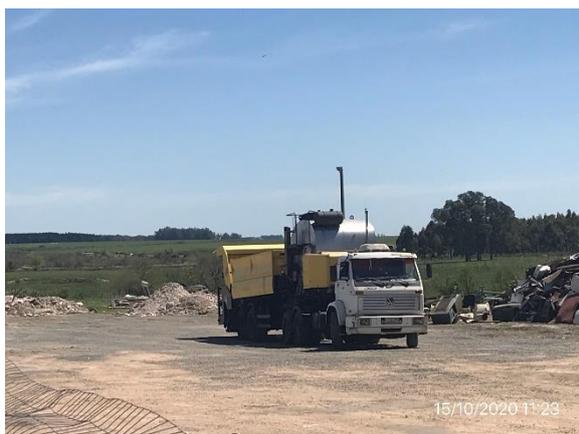
*Ilustración 6 – P03, Obrador en Sarandí del Yí.
Camión mezclador próximo a ser desafectado de la obra*

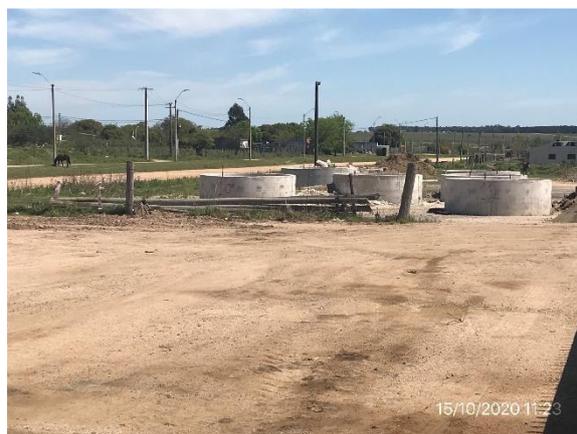
*Ilustración 7 – P03, Obrador en Sarandí del Yí.
Depósito de Havages para ampliación de contrato.*

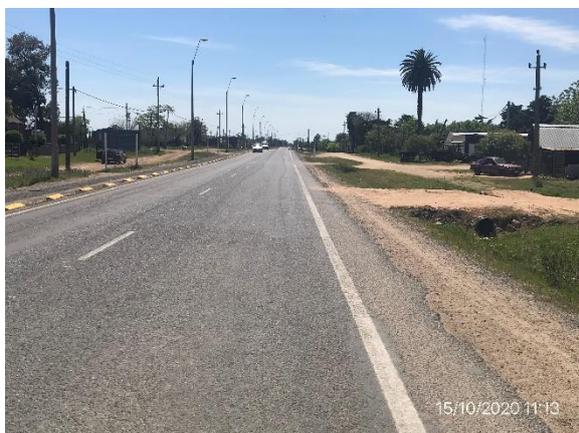
Ilustración 8 – Ruta 6, obras terminadas en los suburbios de Sarandí del Yí.

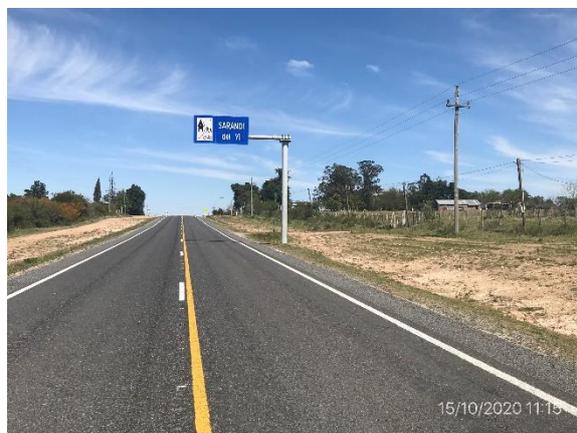
Ilustración 9 – P01, Inicio de obras en Ruta 6, Sarandí del Yí.

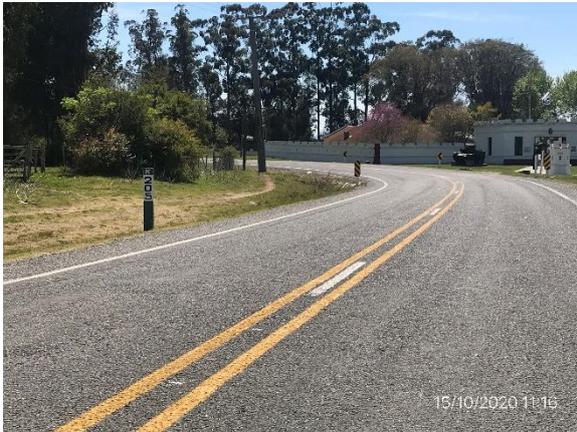
el correcto perfilado del terreno en la zona de faja de ruta y la descompactación de suelos en las zonas de campamentos provisorios. Asimismo, se aprecia el crecimiento de nueva vegetación en la faja de la Ruta 6.

Ilustración 10 – Ruta 6, obras terminadas y recuperación ambiental acorde al PRA

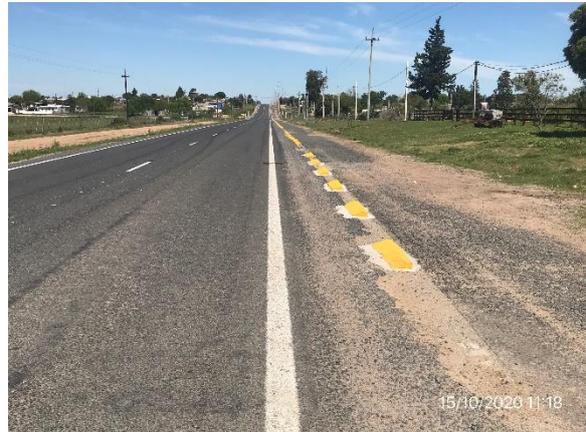
Ilustración 11 – Ruta 6, obras terminadas y recuperación ambiental acorde al PRA
