## INFORME DE AUDITORÍA AMBIENTAL

RE-GA-802-M41 SUR-  
20201118

# Informe de Auditoría Ambiental M/41 Sur – Ampliación de Contrato 11/12/2018

**“Obras de Bacheo, fresado y recapados parciales en el tramo de R3 entre las progresivas 256k000 – 308k900 y el recambio total de neoprenos de los puentes sobre el Río Negro y Arroyo Grande”**

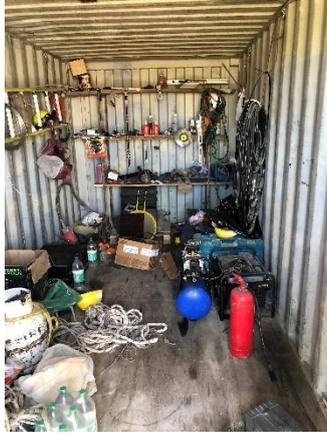
Ilustración 4 – P05, Campamento provisorio sobre arroyo Grande, pañol con insumos y herramientas

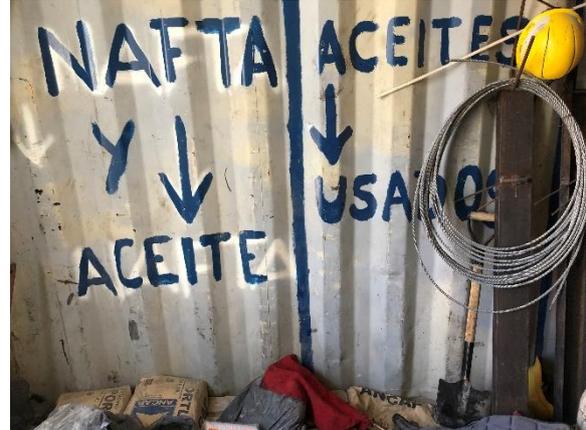
Ilustración 5 – P05, Campamento provisorio sobre arroyo Grande, almacenamiento de aceites usados.

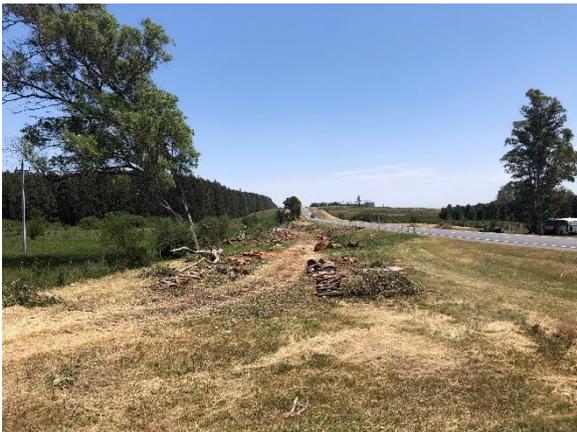
Ilustración 6 – P07, Tala de árboles en la faja, progresiva 278 K000 de la Ruta 3.

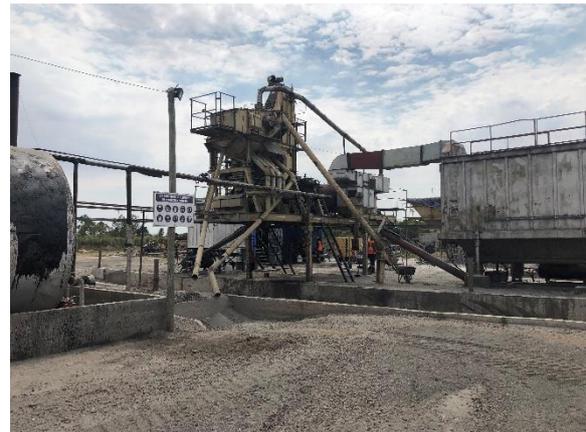
Se aprecia que la planta asfáltica existente en el obrador cuenta con un vallado perimetral, al igual que los tanques de emulsión y los tanques de combustible.

Ilustración 7 – P06, Obrador principal, planta asfáltica.

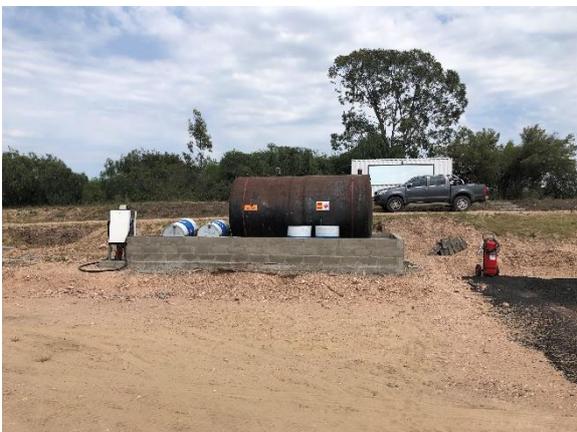
Ilustración 8 – P06, Obrador principal, tanque de gasoil con vallado perimetral.

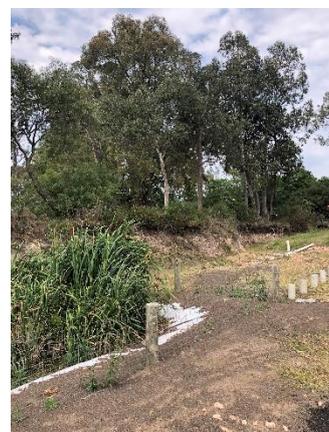
Ilustración 9 – P06, Obrador principal, fosa séptica.

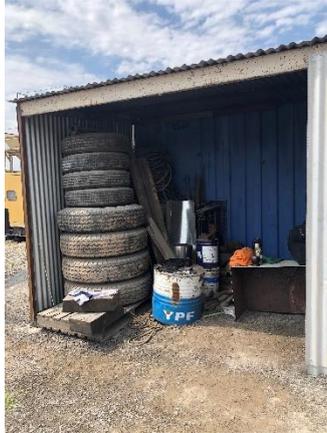
Ilustración 10 – P06, Obrador principal, almacenamiento de neumáticos en sector techado.

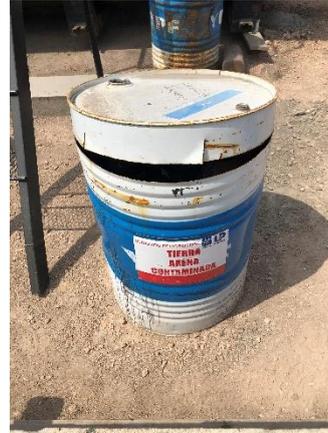
Ilustración 11 – P06, Obrador principal, almacenamiento de tierra contaminada

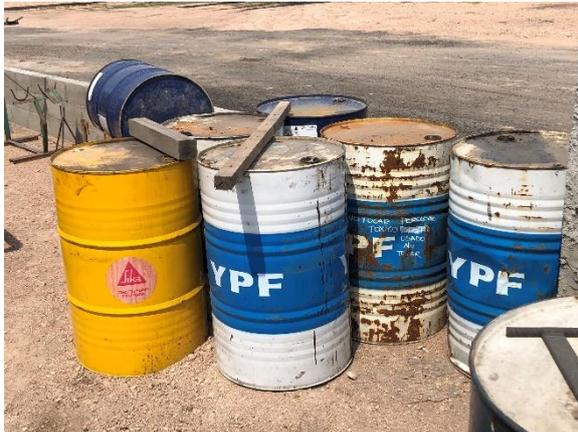
El obrador cuenta con un sector con vallado perimetral donde se acopian los lubricantes usados en tarrinas con tapa, el volumen de percloretileno usado en el laboratorio de asfaltos y otros residuos que requieren una disposición final especial. La zona no cuenta con suelo impermeable, este comentario se retoma en el apartado 7.3.

ID:02	Coordenadas UTM (X – Y)		Progresiva: 364K000 a (+) de la Ruta 3	Tipo de NC: 2
	404915	6418254	Código del hallazgo: PEL - 6	
<b>Descripción:</b> El sector del obrador donde se acopia el percloroetileno utilizado es una explanada a cielo abierto con vallado perimetral sin superficie impermeable u otras infraestructuras que permitan un manejo adecuado de posibles vertidos, lo que contraviene con el punto 10.2 del MAV.				
<b>Evidencia (Foto, documento, comunicación personal):</b> Ilustración 12. ¡Error! No se encuentra el origen de la referencia.

Ilustración 12 - P06, Obrador principal, almacenamiento de perclorileno usado en zona con vallado perimetral

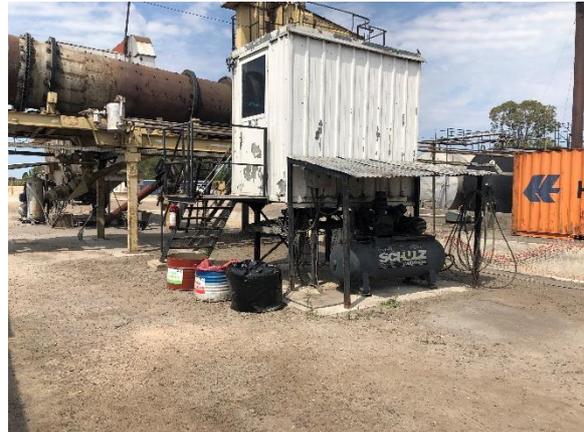
Ilustración 13 - P06, Obrador principal, recipientes para el almacenamiento de residuos en el predio

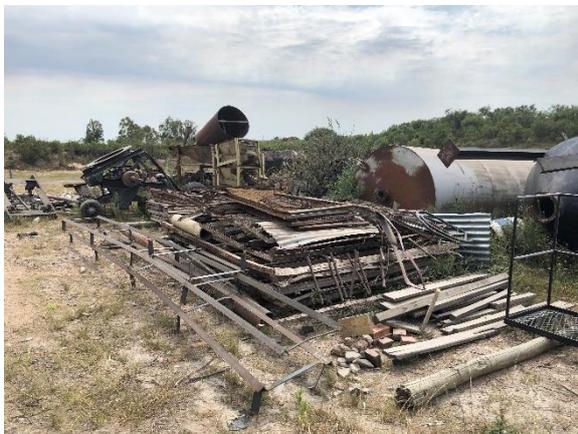
Al momento de la auditoría, el obrador principal permanece con toda su infraestructura dado que aún se están sustituyendo los neoprenos grandes; además, es compartido con otras obras que la empresa desarrolla en la ciudad de Paysandú. Se identifica una zona de almacenamiento de chatarra y materiales en desuso en el predio, Ilustración 14.

Ilustración 14 - P06 Obrador principal, almacenamiento de chatarra y materiales en desuso

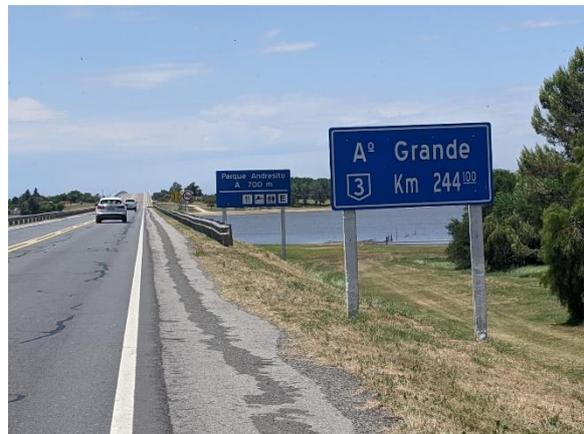
Ilustración 15 - P01, puente sobre arroyo Grande
