## INFORME DE AUDITORÍA AMBIENTAL

RE-GA-802-M41  
NORTE-20201117

### Informe de Auditoría Ambiental M/41 Norte - Contrato 17/12/2019

**“Remodelación del empalme de ingreso a las Termas del Arapey y ampliación del plazo de mantenimiento hasta diciembre 2020 del circuito de obras anexo en la ampliación de contrato del 22/09/2016”**

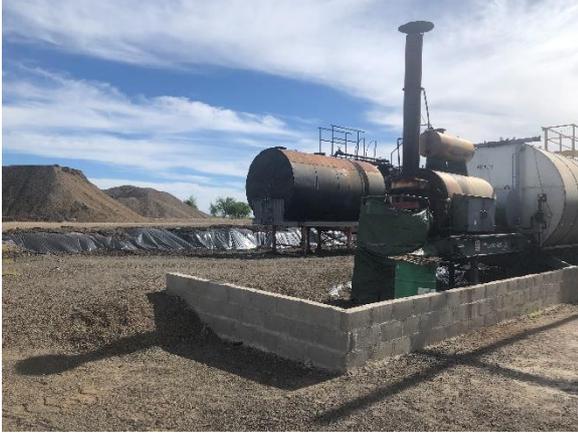
En la visita se aprecia la existencia de contenciones, vallados perimetrales, suelo impermeable y recipientes con arena para la mitigación de posibles derrames, así como recipientes para el almacenamiento del residuo contaminado.

Ilustración 4 – P03, Obrador, zona de almacenamiento de emulsión asfáltica con vallado perimetral y suelo impermeable.

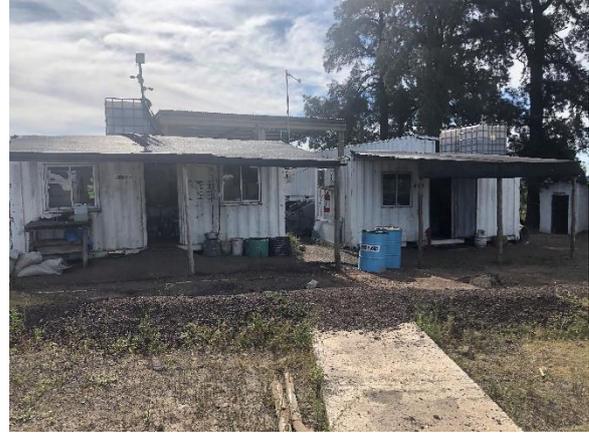
Ilustración 5 – P03, Obrador, oficinas y laboratorio.

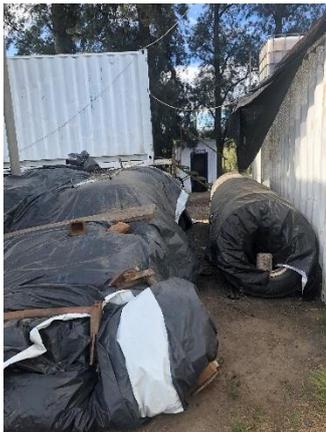
Ilustración 6 – P03. Obrador, zona de almacenamiento de neumáticos.

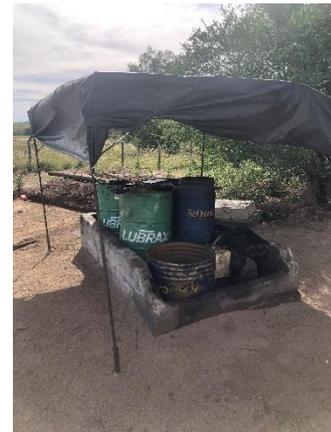
Ilustración 7 – P03, Obrador. Depósito de lubricantes usados bajo techo y con paredes y suelo de hormigón.

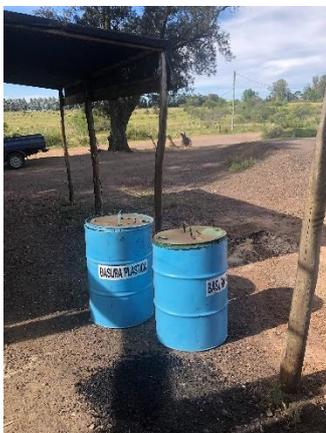
Ilustración 8 – P03, Obrador. Contenedores de almacenamiento de residuos según su naturaleza.

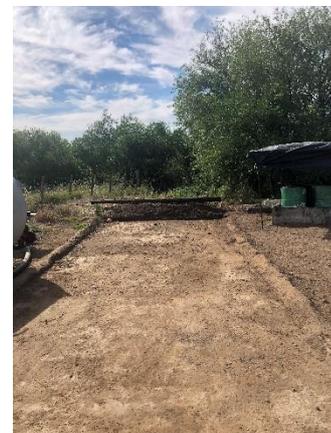
Ilustración 9 – P03, Obrador. Zona de lavado de camiones con trampa de efluentes.

Se sugiere que la empresa realice de forma periódica el barrido de la zona de lavado de maquinaria con pavimento de hormigón para retirar la tierra y material fino que se acumula en el sitio por la acción del viento.

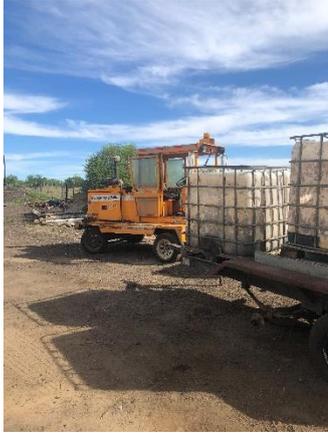
En los frentes de obra la empresa cuenta con baños químicos que se vacían en el depósito impermeable ubicado en el obrador, cuya limpieza y manutención es realizada por la barométrica municipal de Artigas, en los ITGA se detalla la fecha y volumen retirado en cada servicio. El agua no potable se obtiene de la OSE de Bella Unión y se transporta en cisternas al predio del obrador.

*Ilustración 10 – P03, Obrador. Tanques de almacenamiento de agua no potable surtida en OSE Bella Unión.*

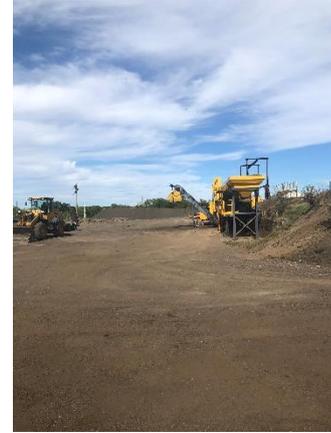
La planta asfáltica, cuenta con un filtro de mangas para la retención de humos y material particulado. El acopio de la emulsión asfáltica se realiza en cisternas que se estacionan en el obrador.

*Ilustración 11 – P03, Obrador. Planta asfáltica con filtro de mangas*

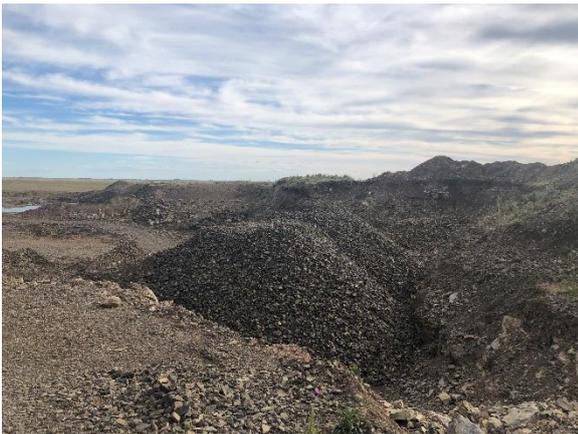
Al momento de la auditoría, se aprecia que la cantera no está siendo explotada y tampoco se identifica equipamiento e infraestructuras de trituración, se está utilizando el material desprendido.

ID: 01	Coordenadas UTM (X – Y)		Progresiva: 545K000 a (-) de la Ruta 3	Tipo de NC: 1
	433472	6575946	Código del hallazgo: CMP-8	
<b>Descripción:</b> Los áridos requeridos para la ejecución del contrato se obtienen de la cantera ubicada en el padrón rural N° 30 de la 8ª SC de Salto, que según RM 1910/2016 DINAMA le otorga la AAP a Lemiro Pablo Pietroboni SA para la extracción de basalto. No ha y evidencia de que el titular haya tramitado la AAO para la explotación del yacimiento ante DINAMA, lo que contraviene la RM 1910/2016 y lo establecido en el Decreto 349/05.				
<b>Evidencia (Foto, documento, comunicación personal):</b> Comunicación oral.

*Ilustración 12 – P04, Cantera ubicada en el padrón rural N°30 de Salto, progresiva 545K000 de la Ruta 3.*

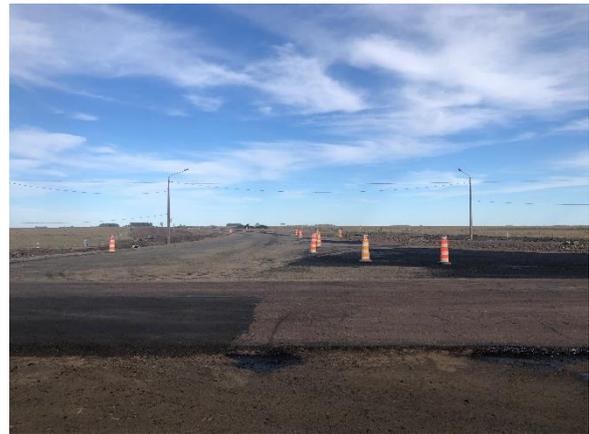
Dado que se está ajustando la mezcla asfáltica, el día de la auditoría se estaba realizando el bacheo del empalme de acceso a las Termas del Arapey.

*Ilustración 13 – P05, Frente de obras, empalme de ingreso a las Termas del Arapey.*

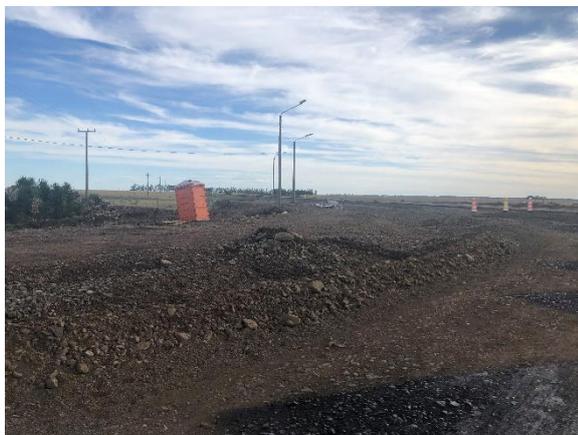
*Ilustración 14 – P05 Frente de obras, baño químico para el personal.*
