INFORME DE AUDITORÍA AMBIENTAL

RE-GA-802-C117-
20201222

Informe de Auditoría Ambiental C/117 – Contrato básico 13/06/2019

“Adecuación de alcantarillas en Ruta 31, entre 190k-212K”

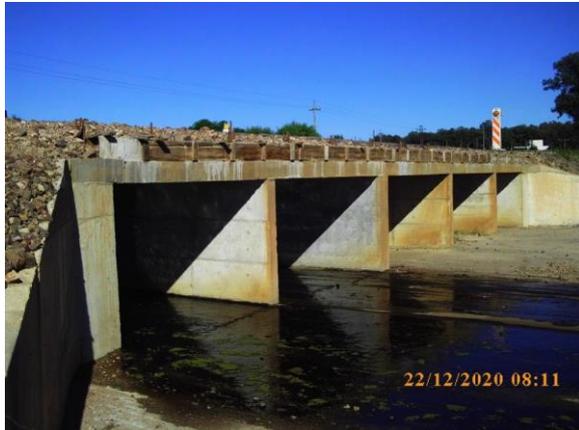
Ilustración 4 – P05, Alcantarilla construida.

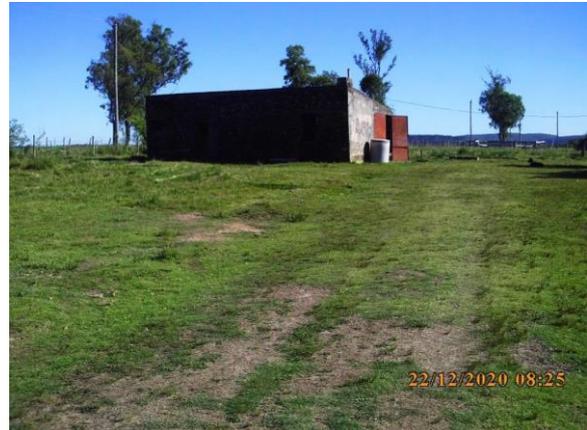
Ilustración 5 – P05, Zona de obrador desmantelado.

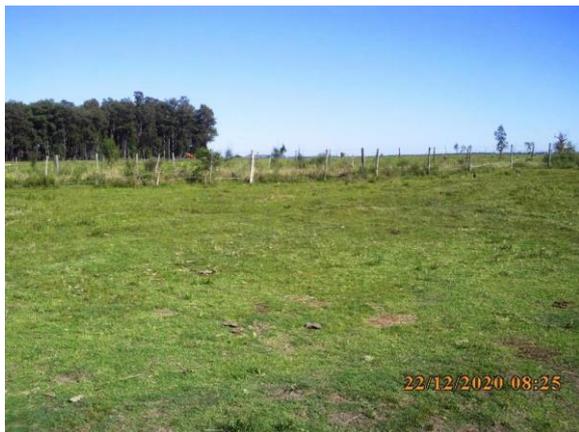
Ilustración 6 – P05, Zona de obrador desmantelado. Suelo natural recuperado.

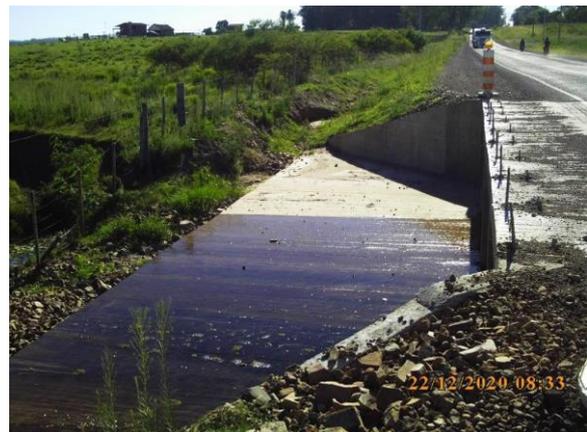
Ilustración 7 – P04, Alcantarilla construida.

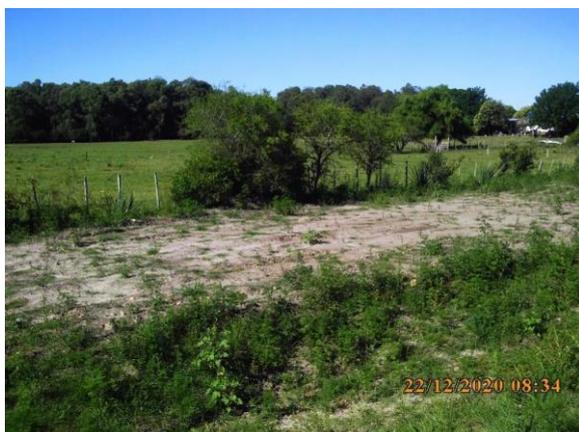
Ilustración 8 – Ex zona de depósito de material junto a alcantarilla en progresiva 210k000. Suelo en proceso de recuperación.

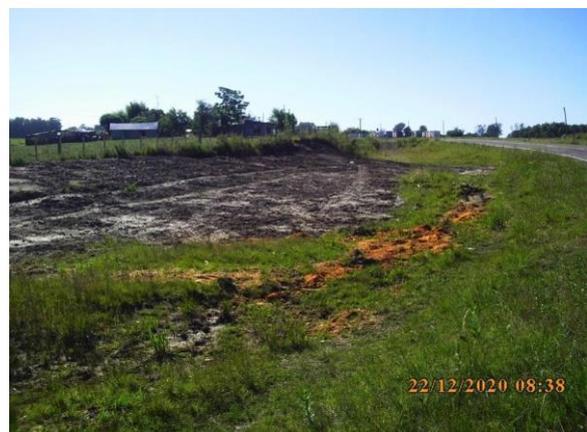
Ilustración 9 – Ex zona de depósito de material en faja, entre P03 y P04 a (-). Suelo en proceso de recuperación.

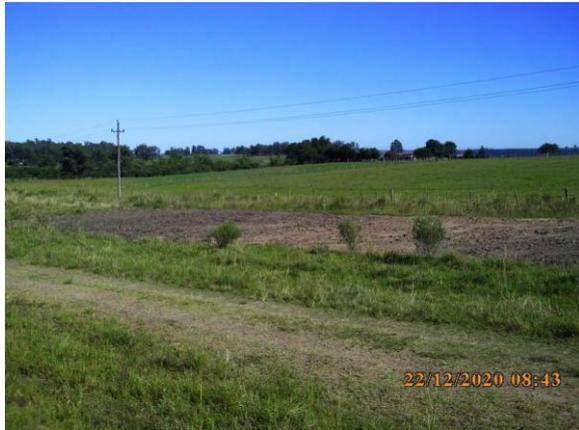
Ilustración 10 – Ex zona de depósito de material en faja, entre P03 y P04 a (+). Suelo en proceso de recuperación.

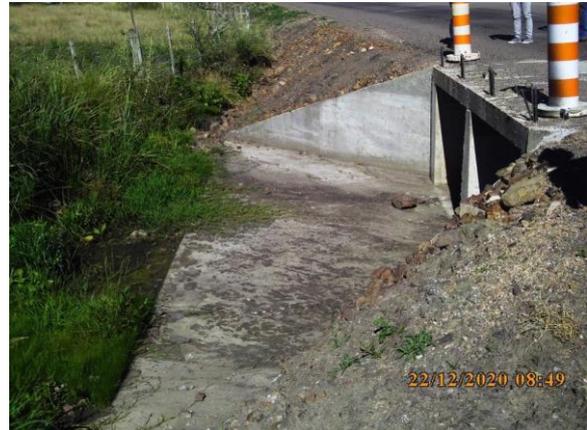
ID: 02	Coordenadas UTM (X – Y)		Progresiva: 205K000 a (+), Ruta 31. Alcantarilla en obra y campamento provisorio	Tipo de NC: 2
	584151	6496917		
Descripción: El campamento provisorio en la alcantarilla de la progresiva 205k000 no cuenta con infraestructura suficiente para acopiar y gestionar los residuos, lo cual contraviene los puntos 9.2 y 9.8 del MAV.				
Situación actual: Cumplido Actualmente dicho campamento provisorio se encuentra desmantelado y con las tareas de recuperación efectuados. No quedan restos de acopios.				
Evidencia: Ilustración 11.

Ilustración 11 – P03, Alcantarilla construida.

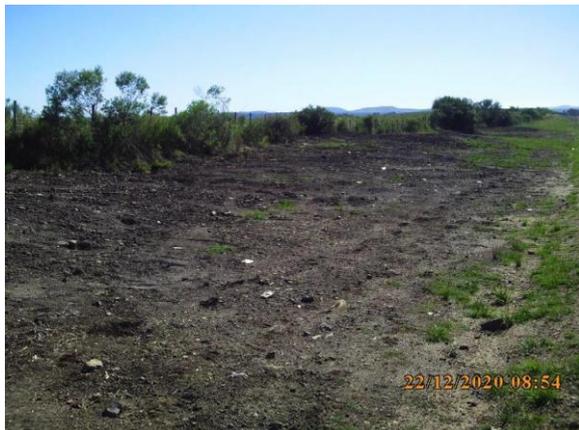
Ilustración 12 – Ex zona de depósito de material en faja, entre P02 y P03 a (-). Suelo en proceso de recuperación.

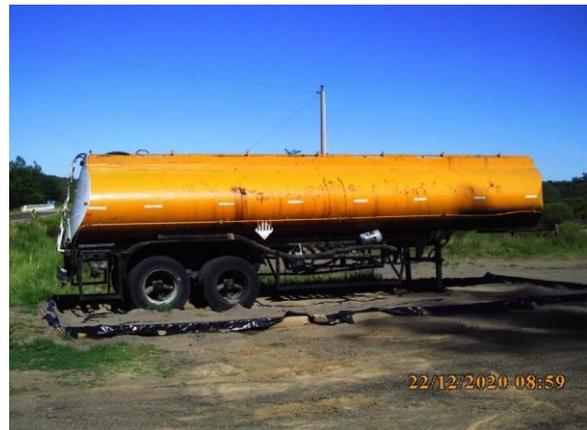
En la progresiva 201k650 a (-), se encuentra una zona de estacionamiento de tanques cisterna de tratamiento bituminoso. A partir de comentarios de la auditoría ambiental anterior se agregó un cordón de material granular para contención de pequeños derrames con colocación de material impermeable tipo nylon en el piso. Actualmente la cisterna se revisa periódicamente para controlar que no tenga pérdida de material. El tanque se mantiene en sitio para ser usado en próximo contrato que comienza sus obras el próximo mes.

Ilustración 13 – Tanque cisterna de tratamiento bituminoso con bandeja para contención de derrames.

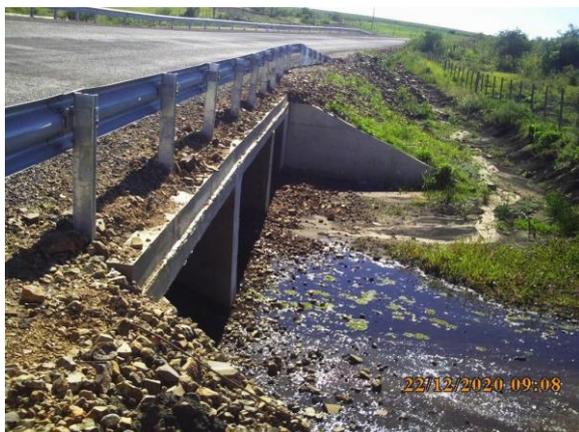
Ilustración 14 – P02, Alcantarilla construida con barreras metálicas colocadas.

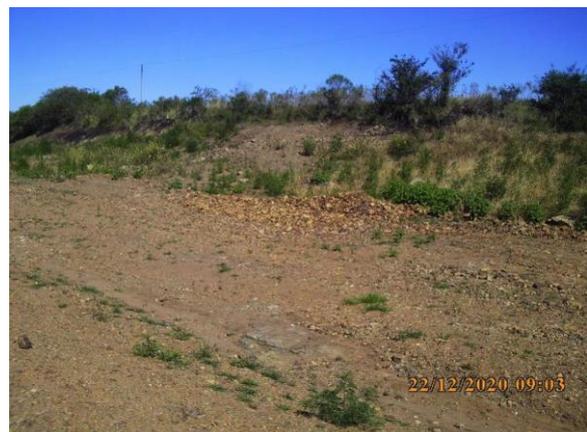
En la progresiva 199k000, cercano a una de las alcantarillas objeto del contrato se encontró material acopiado en faja. El Ing. Residente manifestó que fue un pedido del propietario del campo vecino. Posteriormente a la auditoría envió evidencia fotográfica que constata que dicho material fue retirado de faja (Ilustración 18).

Ilustración 15 – Acopio de material en faja para dueño de campo vecino limpio, progresiva 190k000 a (-).

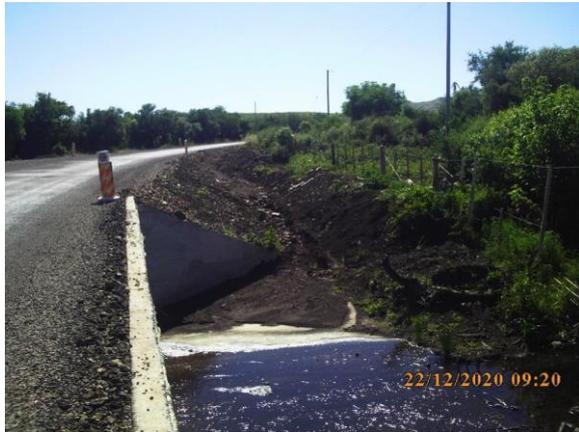
ID: 01	Coordenadas UTM (X – Y)		Progresiva: 190K800 a (-), Ruta 31. Obrador y alcantarilla en obra.	Tipo de NC: 2
	570426	6498459		
Descripción: El obrador no cuenta con infraestructura suficiente para acopiar y gestionar los residuos. El camión mecánico no cuenta con bandejas metálicas para prevenir derrames. Ambos aspectos contravienen los puntos 9.2 y 9.8 del MAV.				
Situación actual: Cumplido Actualmente el obrador se encuentra completamente desmantelado y las tareas de recuperación correctamente efectuadas. El camión mecánico ya no se encuentra en sitio.				
Evidencia: Ilustración 16.

Ilustración 16 – P01, Alcantarilla construida.

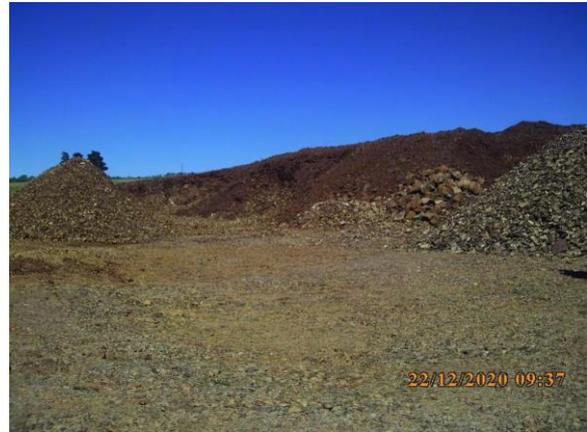
Al momento de la auditoría la cantera no se encuentra desafectada y la empresa manifiesta que será utilizada para un futuro contrato en la zona. No se tiene, sin embargo, evidencia de que otro contrato cuente con habilitación para la extracción de material de la cantera, y por ende, que no es necesario su cierre y restauración como parte del cierre de obra.

Descripción:
No hay evidencia de que otro contrato tenga habilitación para la extracción de material de la cantera explotada por el contrato C117. Por lo tanto, no puede comprobarse que no forma parte de las tareas de recuperación ambiental el cierre de la cantera explotada por el contrato.

Ilustración 17 – P06, Cantera abierta sin maquinaria trabajando.

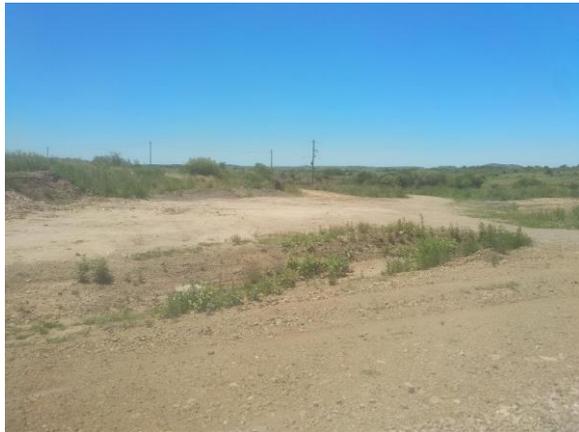
Ilustración 18 – Evidencia de retiro de acopio de material en faja para dueño de campo vecino limpio, progresiva 190k000 a (-).
