Asunto: DIRECTOR DE OBRA - ING.DANIELA DE SOUZA RTE.NOTA CON TERCER INFORME TRIMESTRAL DE GESTIÓN AMBIENTAL(ABRIL-MAYO Y JUNIO 2020) , OBRA " RUTA 90 - TRAMO : RUTA 25 - GUICHÓN " LICITACIÓN C/115 , EMPRESA CONTRATISTA INCOCI .-

TERCER INFORME TRIMESTRAL DE GESTION AMBIENTAL

ABRIL, MAYO Y JUNIO 2020

Informe de Auditoría Ambiental
C/115 Ítem 1 - Contrato Básico 02/08/2019
**“Ruta 90 - Ítem I: Ensanche de plataforma y
rehabilitación de Ruta 90 en el tramo entre progresivas
70K500 y 89K200, tramo entre Ruta 25 y Guichón.”**

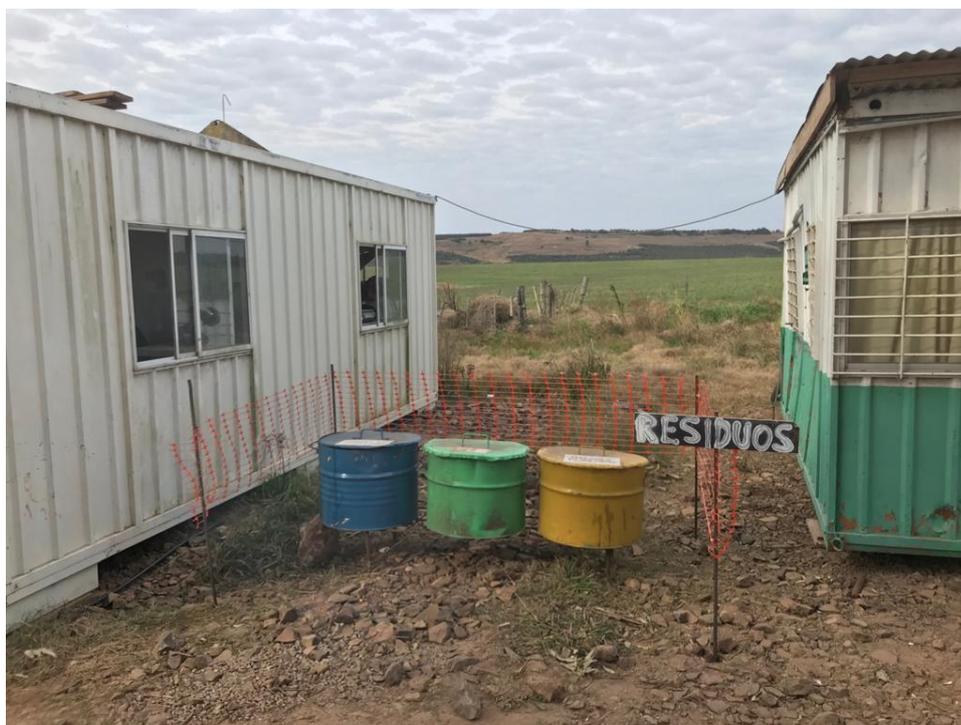
En el Ítem I no se hallaron No Conformidades, pero se detectó una observación; *“La infraestructura para segregación y acopio de residuos sólidos generados o almacenados en el obrador es insuficiente considerando el área que este ocupa y debe ser reforzada.”*

Se realizaron acciones inmediatas ante la observación en el informe presentado. A continuación, la evidencia de la colocación de tachos adicionales para residuos sólidos en el obrador.

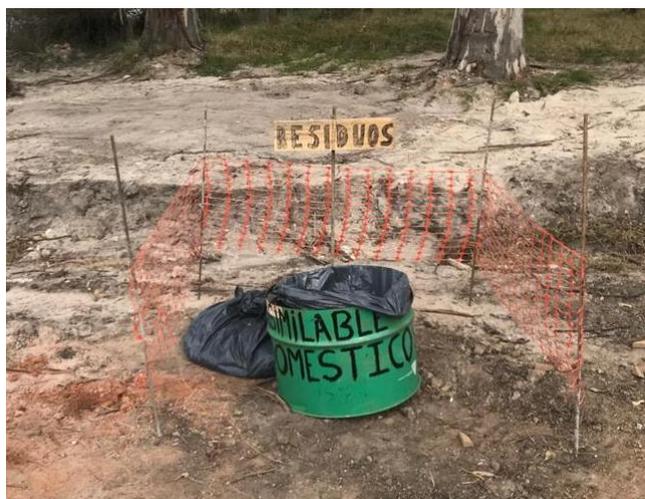
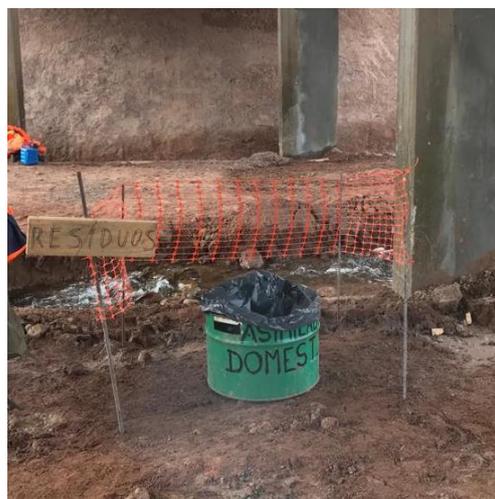
Con respecto al Ítem II, se detectó una No Conformidad; “El campamento provisorio sobre la cañada del Sauce y Juncal no cuenta con infraestructura para segregación y acopio de residuos sólidos, lo que contraviene en el punto 10.2 del MAV”

Ante esta NC, se tomaron acciones inmediatas y correctivas planteadas en la NC 586 presentada a los Directores de Obra el día 22 julio.

A continuación, la evidencia de la acción inmediata planteada:

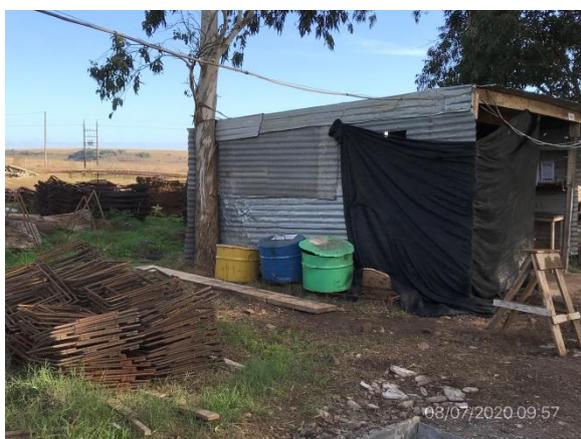
Ilustración 12 – P03, obrador. Sector de segregación de residuos.

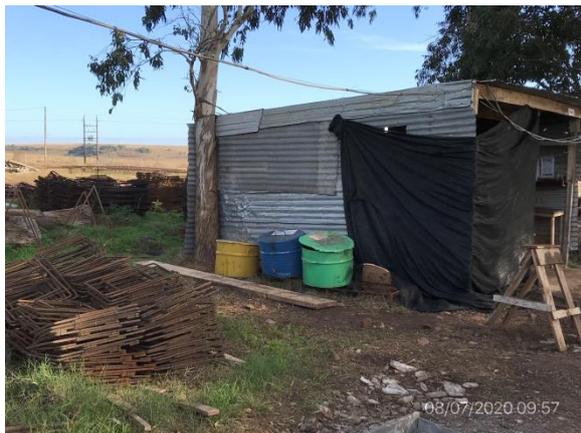
Ilustración 16 – P06, obrador. Sector de segregación de residuos.

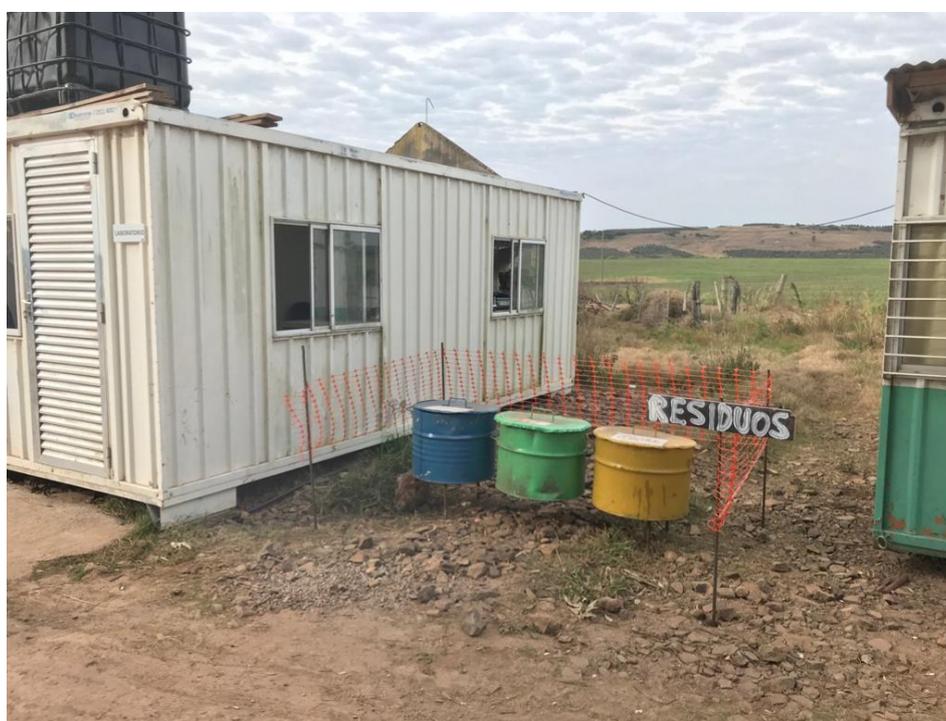
Fotografía tomada el 20/07/2020 – Obrador

ID: 01 – “La infraestructura para segregación y acopio de residuos sólidos generados o almacenados en el obrador es insuficiente considerando el área que éste ocupa y debe ser reforzada”

RE 01: Se destina otra área complementaria para la clasificación de los residuos al lado del laboratorio y de la oficina.
