CORPORACION VIAL DEL URUGUAY S.A.

INFORME DE AUDITORÍA AMBIENTAL

RE-GA-802-C121-
20200219

Informe de Auditoría Ambiental C/121 - Contrato Básico 19/11/2019 “Ruta 4, Tramo 272k900 (Baygorria) – 295k000 (Ruta 20)”

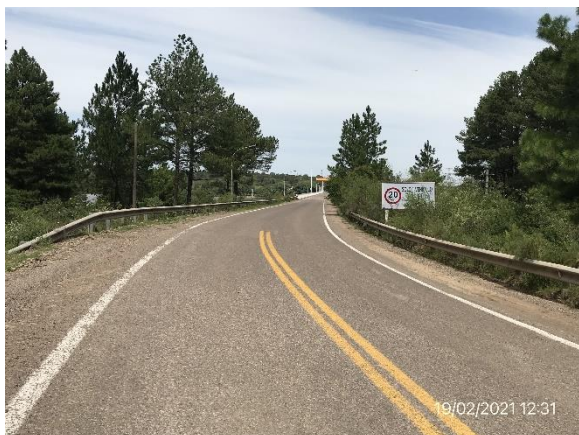
Ilustración 4 – P01, inicio de tramo en Ruta 4. Represa de Baygorria.

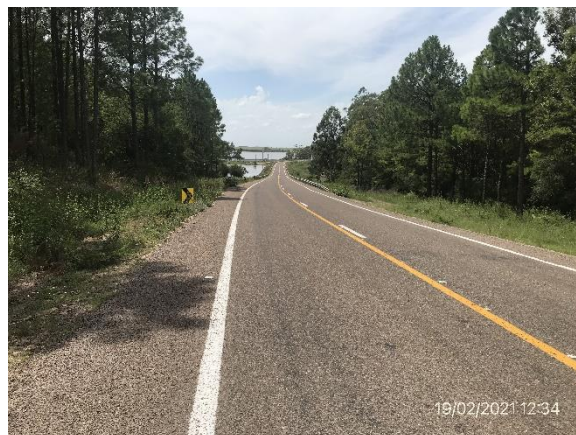
Ilustración 5 – P01, inicio de tramo en Ruta 4. Represa de Baygorria.

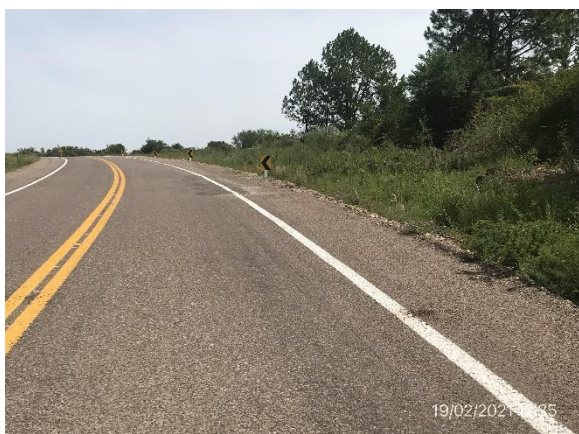
Ilustración 6 – Trabajos terminados en Ruta 4.

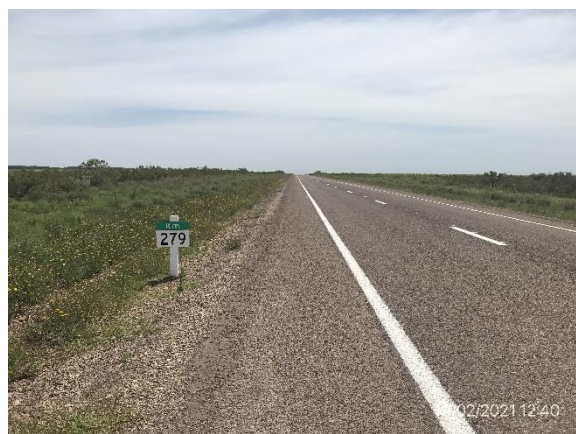
Ilustración 7 – Trabajos terminados en Ruta 4, con tapiz vegetal en expansión en zona de banquinas.

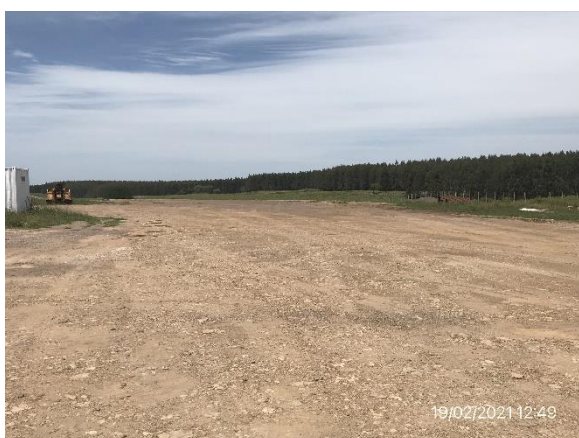
Ilustración 8 – P03, Obrador. Zona de estacionamiento despejada.

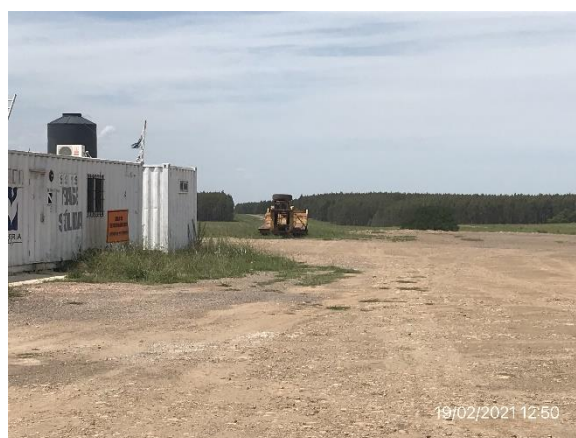
Ilustración 9 – P03, Obrador. Contenedores de oficinas y baños fuera de uso pero sin desmontar.

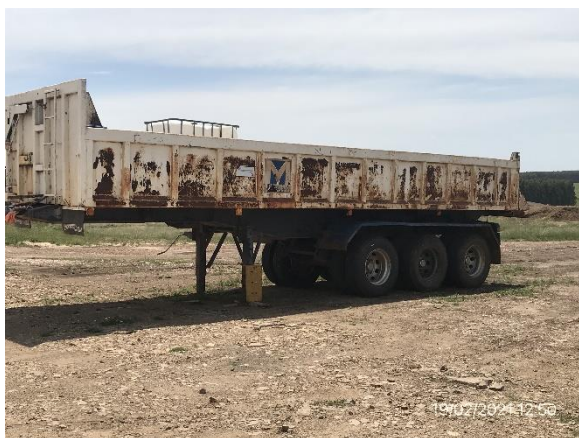
Ilustración 10 – P03, Obrador. Estacionamiento de vehículos de carga sin uso.

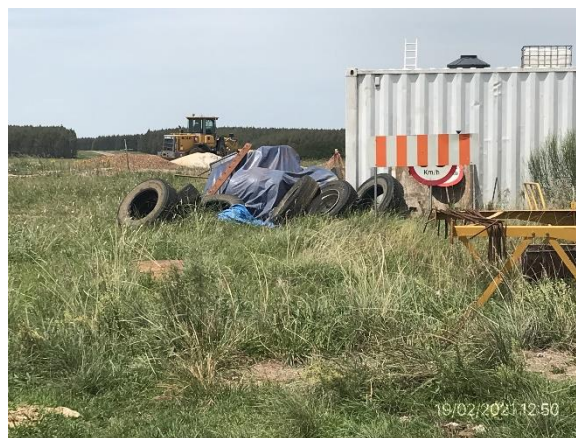
Ante la observación del auditor acerca de la disposición inadecuada de neumáticos –Ilustración 11 – la empresa remitió con menos de 24 horas la prueba de haber corregido la situación observada, Ilustración 15.

Ilustración 11 – P03, Obrador. Acopio de cubiertas usadas sin protección.

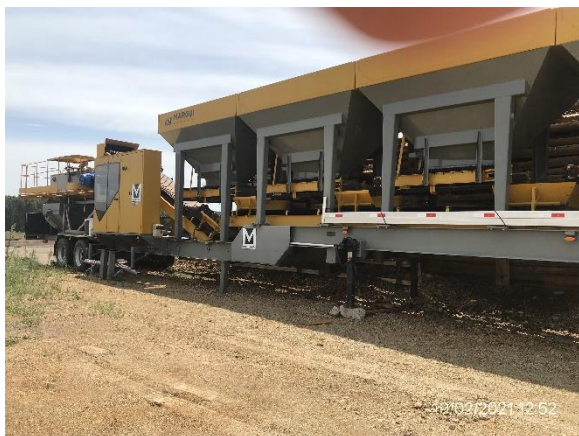
ID: 01	Coordenadas UTM (X – Y)		Progresiva: 286K000 a (+), Ruta 4.
	510227	6370690	Código del hallazgo: RS - 6
Descripción: En la zona de la cantera cuyo padrón N° 4739, 11ª Sección Catastral de Río Negro es compartido con el obrador, no observamos infraestructura para gestión y disposición de residuos sólidos específica, estando solamente la infraestructura disponible en el obrador que consideramos demasiado distante.			
Situación actual: Cumplida. La cantera ya no tiene actividad.			
Evidencia (Foto, documento, comunicación personal): Ilustración 12, Ilustración 13, Ilustración 14.

Ilustración 12 – P03, Cantera con explotación suspendida.

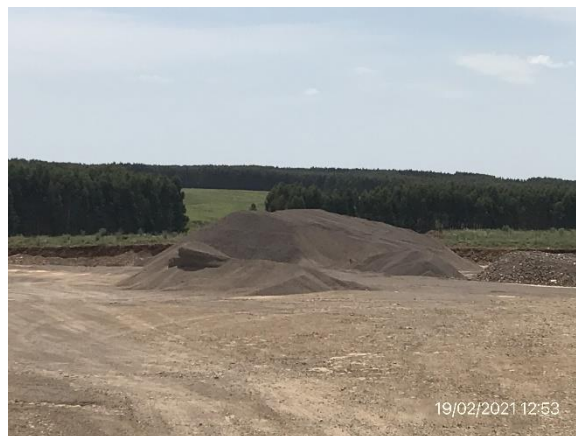
Ilustración 13 – P03, Cantera con explotación suspendida. Acopio de basalto triturado para su uso en tareas de mantenimiento.

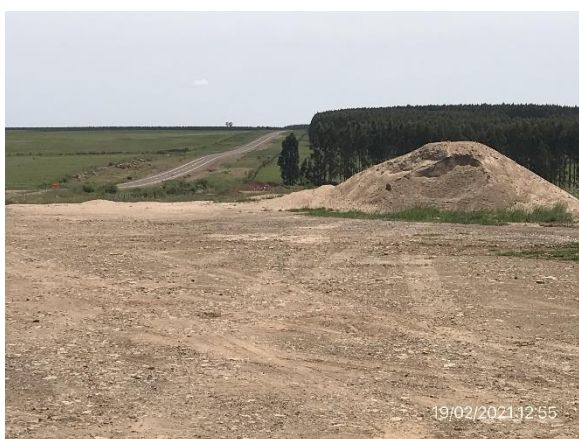
Ilustración 14 – P03, Cantera con explotación suspendida. Acopio de arena para su uso en tareas de mantenimiento.

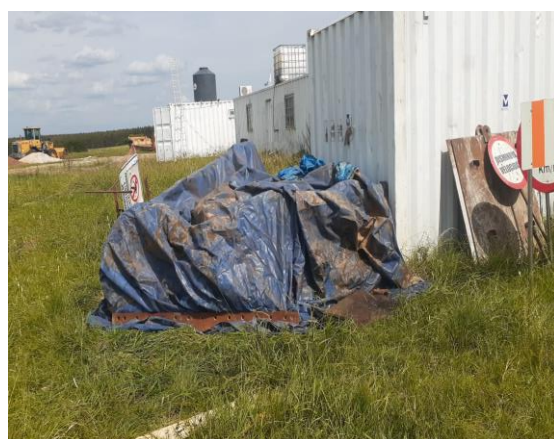
Ilustración 15 – P03, Obrador. Acopio de cubiertas usadas protegidas contra los agentes climáticos. Fotografía proporcionada por la empresa el 20/02/2021
