Informe de Auditoría Ambiental
C/124 - Contrato Básico 25/9/2019
“Camino a la Balsa – Tramo 31K950 – 58K400”

Fecha de visita: 17/02/2021

Tipo de Auditoría: Seguimiento.

INFORME DE AUDITORÍA AMBIENTAL

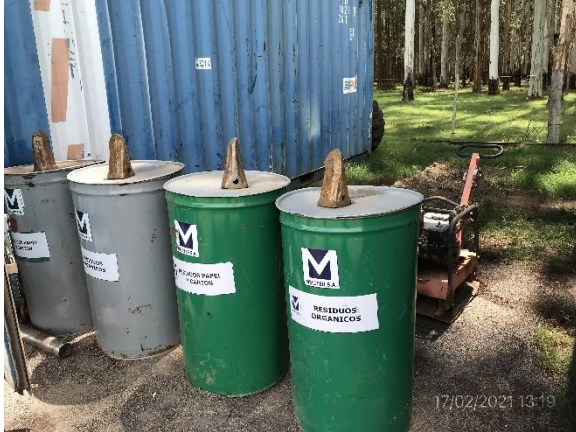
Ilustración 4 – P03 – Obrador. Tarrinas tapadas para segregación de residuos.

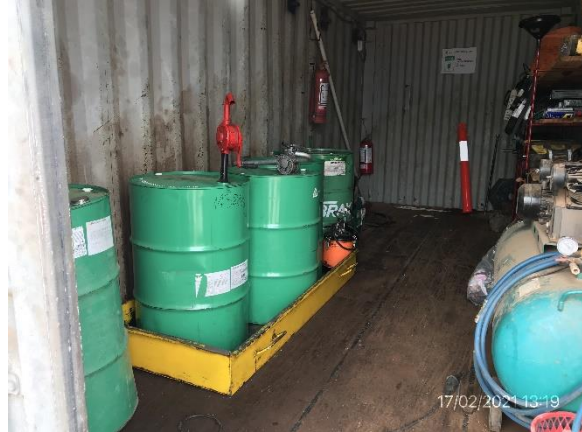
Ilustración 5 – P03 – Obrador. Contenedor con lubricantes alojados sobre bandejas estancas para prevenir derrames durante trasiegos.

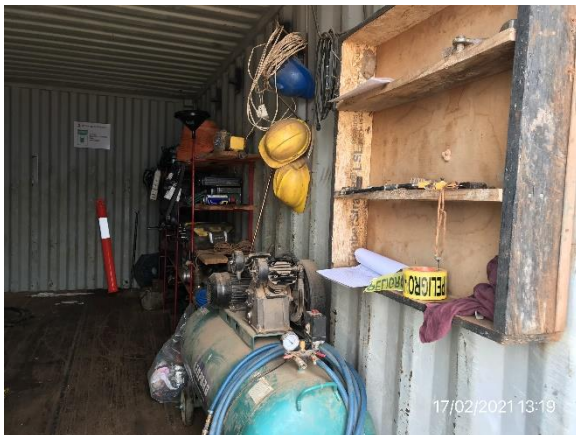
Ilustración 6 – P03 – Obrador. Pañol.

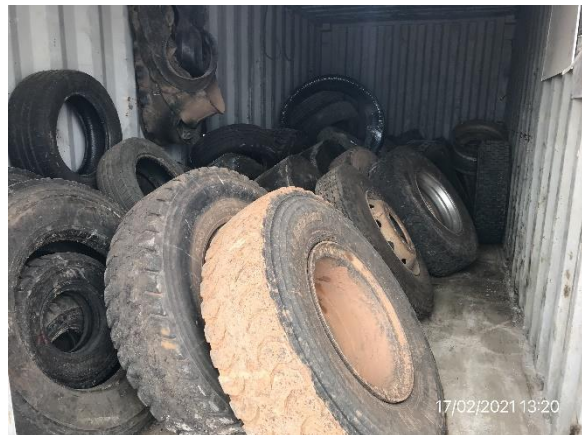
Ilustración 7 – P03 – Obrador. Depósito cerrado de cubiertas nuevas y usadas.

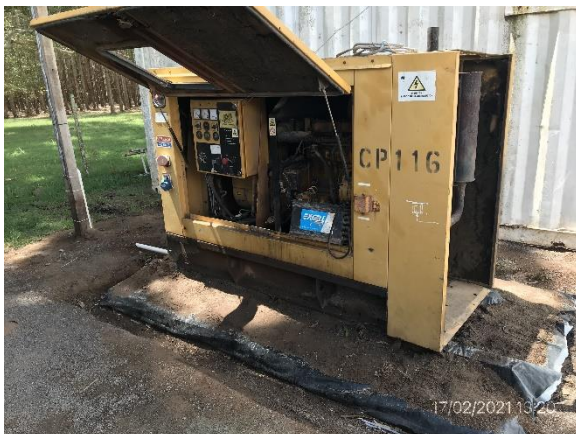
Ilustración 8 – P03 – Obrador. Generador con envallado perimetral.

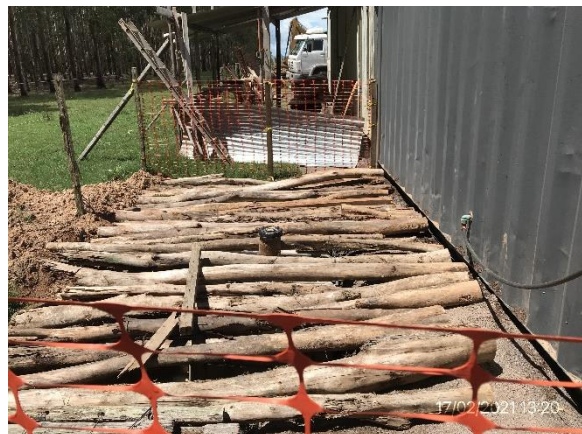
La empresa instaló un contenedor acondicionado para baños, estando la limpieza y desagote del depósito impermeable a cargo de la empresa AC Químicos. Al momento de la auditoría aún no se realizó ningún desagote. Esta misma empresa gestiona los baños químicos portátiles ubicados en los frentes de obra.

Ilustración 9 – P03 – Obrador. Depósito impermeable para efluentes domésticos.

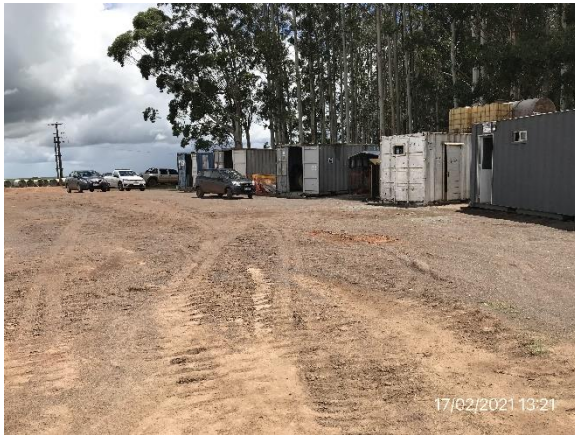
Ilustración 10 – P03 – Obrador. Vista general.

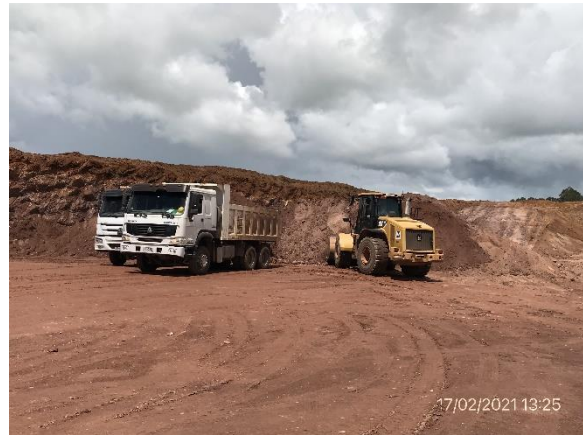
Ilustración 11 – P03 – Cantera. Frente de extracción.

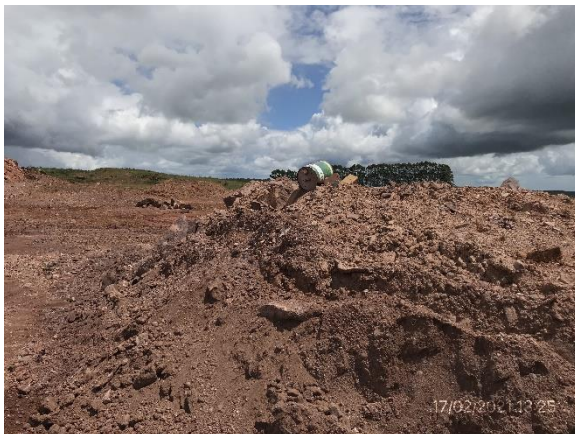
En esa última cantera – P03 – se pudo apreciar que Meliter SA cuenta con maquinaria y personal para las tareas de extracción y trituración. No se encontró infraestructura para la gestión de residuos que generan esas operaciones lo cual se comenta en el apartado 7.

Ante la observación del auditor sobre la falta de una infraestructura para gestión y disposición de residuos sólidos específica en la cantera ubicada en el Padrón N°9942 – Ilustración 12 – la empresa remitió el 24/02/2021 fotografías probatorias de haber subsanado la situación – Ilustración 17.

Ilustración 12 – P03 – Cantera. Residuos sin correcta disposición.

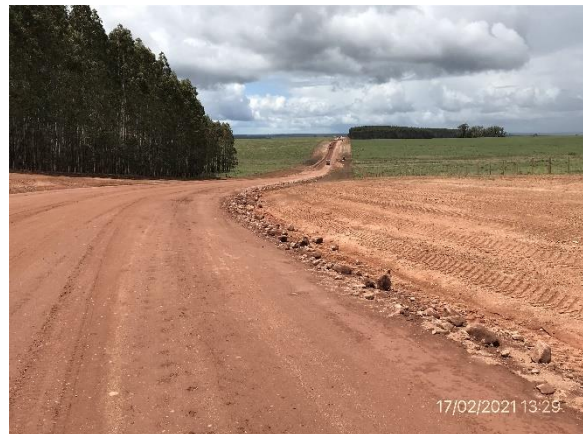
Ilustración 13 – Nueva traza del Camión de la balsa en obras, base compactada y cunetas conformadas.

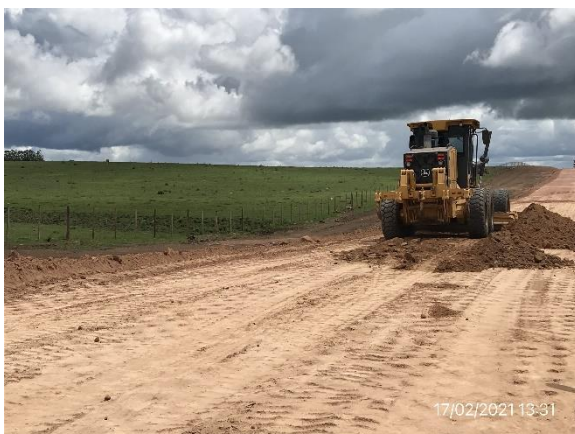
Ilustración 14 – P07 – Frente de obras en nueva traza del Camino a la Balsa.

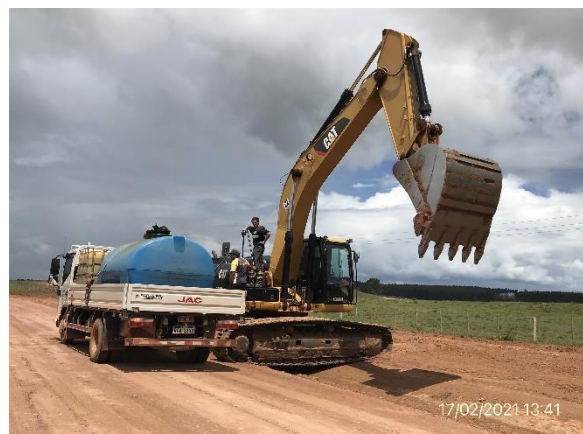
Ilustración 15 – P07 – Frente de obras en nueva traza del Camino a la Balsa.

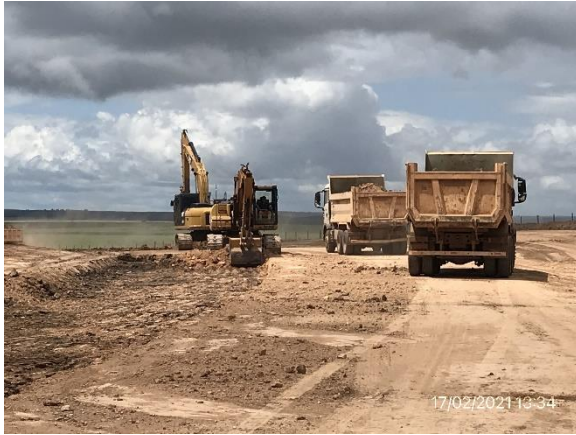
Ilustración 16 – P07 – Frente de obras en nueva traza del Camino a la Balsa.
