INFORME DE AUDITORÍA AMBIENTAL

RE-GA-802-M53-
20210324

M/53 - Contratos de Modificación 7/2/2020 y 16/12/2020.

“Ejecución de Alcantarilla tipo H en Ruta 67 y Remodelación de empalme entre Ruta 66 y Ruta 67.”

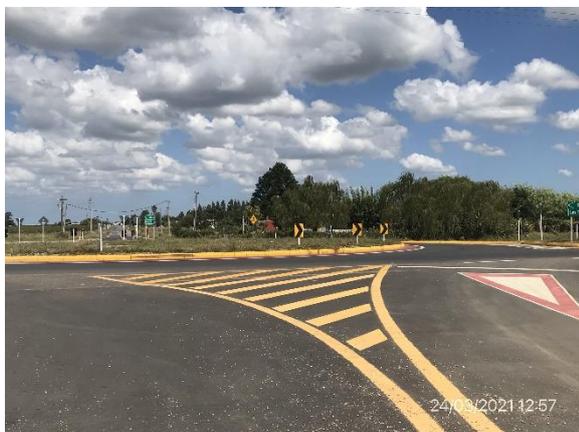
A nivel de usuario, tanto en la alcantarilla como en la rotonda se observan muy buenas condiciones de circulación. La señalización horizontal y vertical es adecuada.

Ilustración 4 – P01, nueva rotonda en empalme rutas 66 y 67 con obras terminadas.

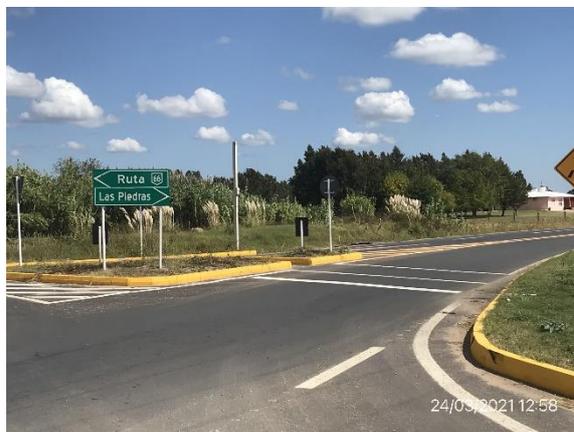
Ilustración 5 – P01, nueva rotonda en empalme rutas 66 y 67 con obras terminadas.

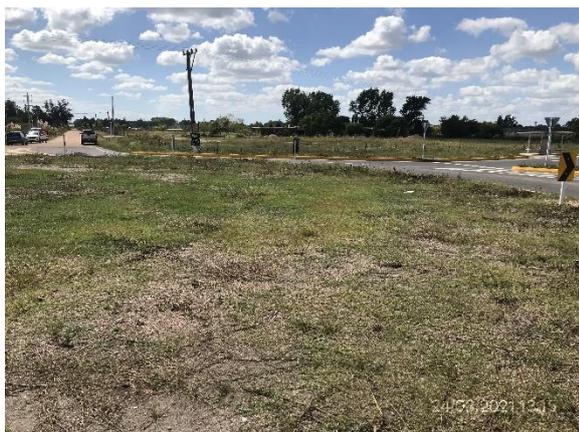
En la zona de la rotonda y de la alcantarilla se pudo observar que la limpieza de la faja pública es correcta, sin presencia de residuos y que se restauraron las pendientes y taludes afectados, así como la limpieza del drenaje en zona de alcantarillas.

Ilustración 6 – P01, nueva rotonda en empalme rutas 66 y 67 con obras terminadas y recuperación ambiental ejecutada.

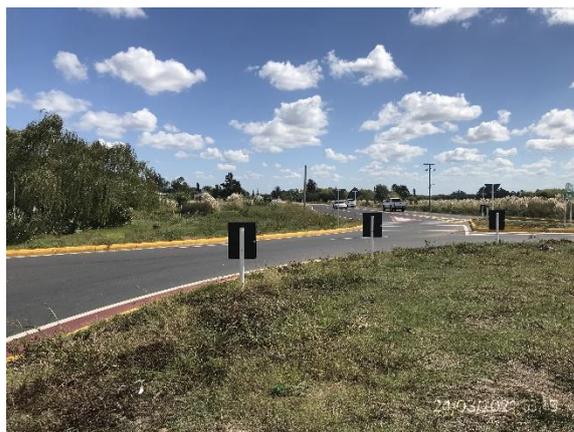
Ilustración 7 – P01, nueva rotonda en empalme rutas 66 y 67 con obras terminadas y recuperación ambiental ejecutada.

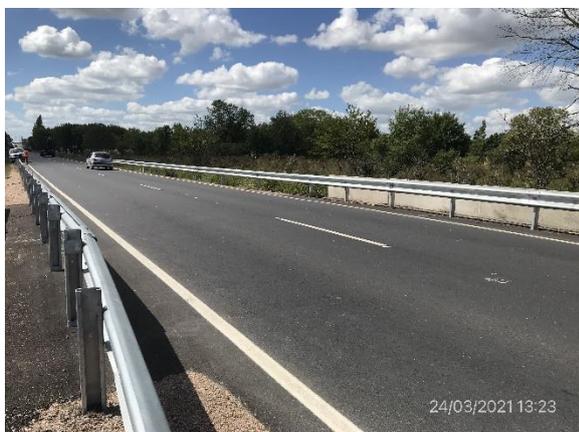
Ilustración 8 – P02, nueva alcantarilla H en Ruta 67 terminada.

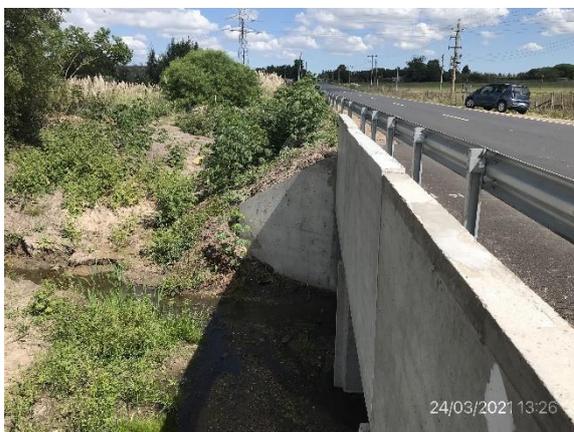
Ilustración 9 – P02, nueva alcantarilla H en Ruta 67 terminada.

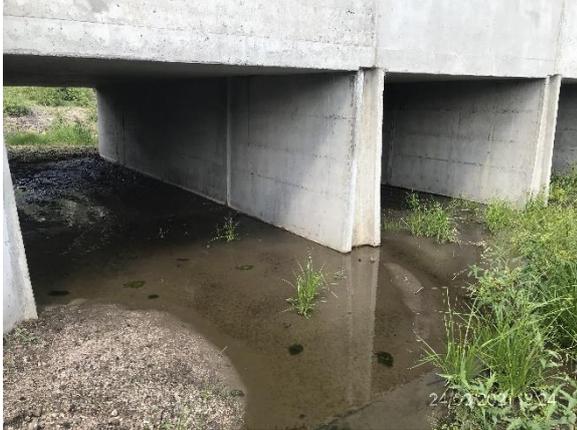
Ilustración 10 – P02, nueva alcantarilla H en Ruta 67 terminada. Recuperación ambiental realizada, sin restos de obra ni escombros

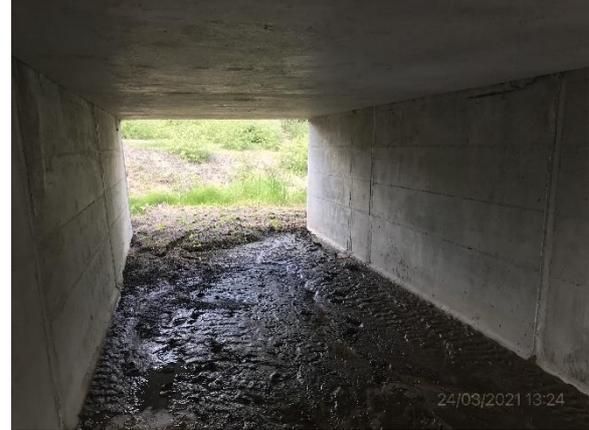
Ilustración 11 – P02, nueva alcantarilla H en Ruta 67 terminada. Recuperación ambiental realizada, sin restos de obra ni escombros.

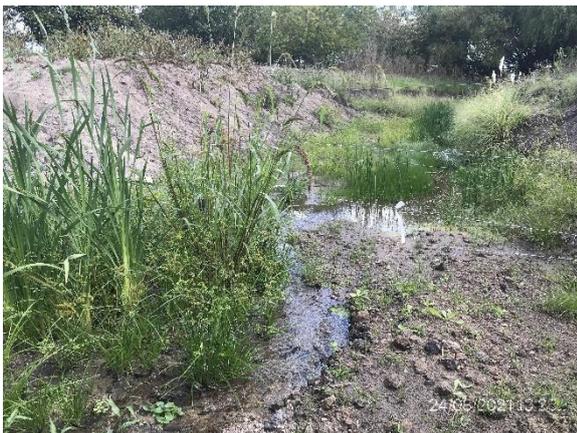
En particular, el cauce de la Cañada del Gigante donde se construyó la nueva alcantarilla luce restaurado adecuadamente y sin afectación de las condiciones originales.

Ilustración 12 – P02, cauce de la C^{da} del Gigante limpio y recuperación ambiental realizada.
