**Informe de Auditoría Ambiental**  
**M/41 Tramo Norte – “Ampliación de contrato 17/12/2019**  
**y Modificación de Contrato 04/09/2020”.**

**“Remodelación del empalme de ingreso a las Termas del Arapey y ampliación del plazo de mantenimiento hasta diciembre 2020 del circuito de obras anexo en la ampliación de contrato del 22/09/2016”**

Fecha de visita: 11/06/2021

Tipo de Auditoría: Cierre

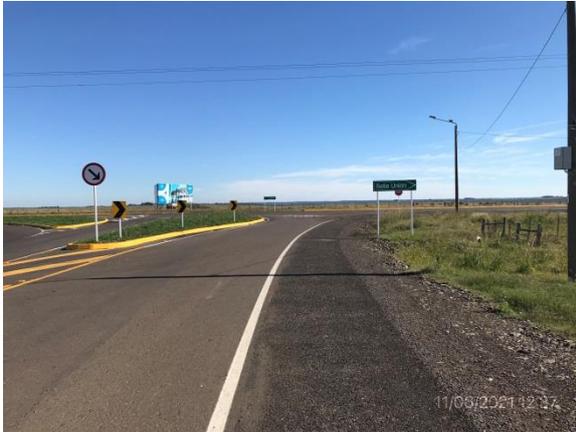
Las obras en la Rotonda de la progresiva 549K000 están terminadas, y la rotonda está abierta al tránsito con demarcación e iluminación funcionales. En la progresiva 549K00 a (+) estuvo ubicado un campamento provisorio de la empresa, para lo cual la empresa solicitó autorización el 03/08/2020. Esta área se encuentra desmontada, limpia y sin vestigios de la obra, de acuerdo a lo que establece el PRA para las tareas de desmovilización.

Ilustración 4 – P01. Obras terminadas en rotonda de ingreso a Termas del Arapey

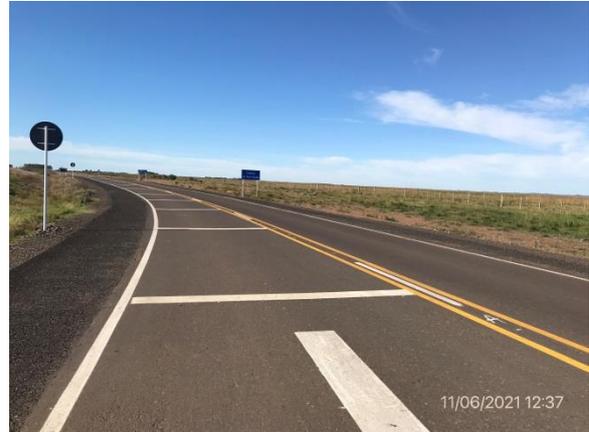
Ilustración 5 – P01. Obras terminadas en rotonda de ingreso a Termas del Arapey

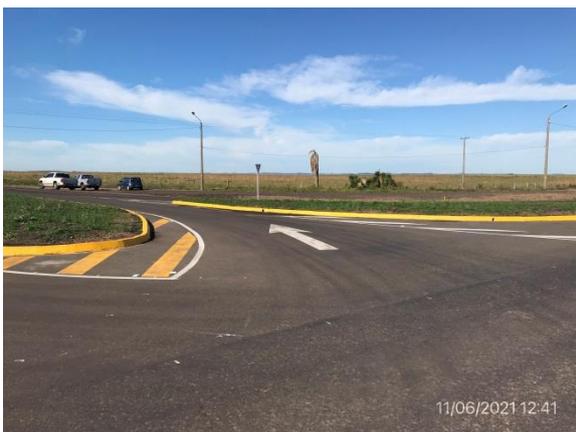
Ilustración 6 – P01. Obras terminadas en rotonda de ingreso a Termas del Arapey

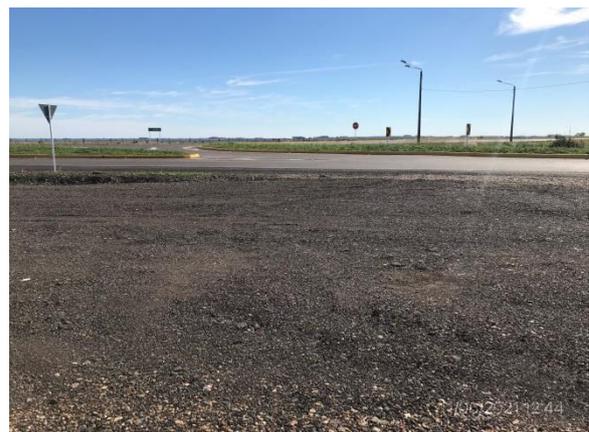
Ilustración 7 – P01. Campamento provisional desmontado en faja pública de Ruta 3, progresiva 549K000 a (+)

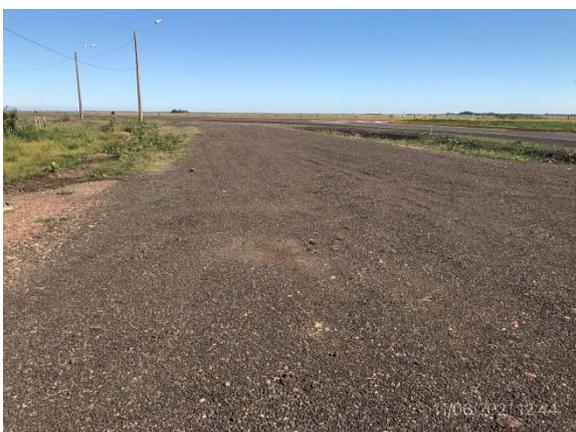
Ilustración 8 – P01. Campamento provisional desmontado en faja pública de Ruta 3, progresiva 549K000 a (+)

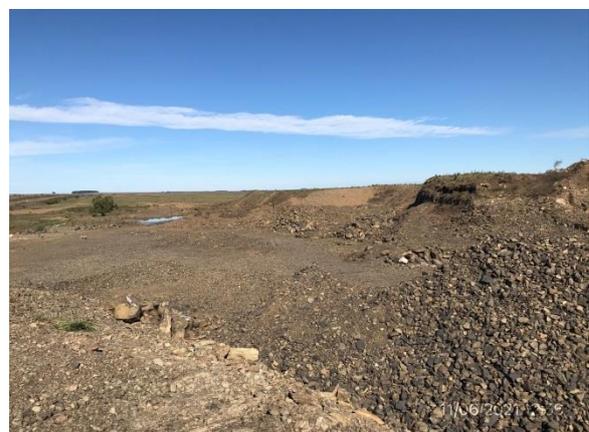
En la auditoría se pudo apreciar que dicha cantera se encuentra sin explotación, libre de equipamiento e infraestructuras de trituración, y con las tareas de remediación ambiental ejecutadas tales como el suavizado de los taludes en los frentes de ataque del yacimiento.

Ilustración 9 – P03. Cantera en proceso de cierre, Ruta 3 progresiva 545K000 a (-). Relleno de zonas explotadas y suavizado de pendiente de taludes realizado.

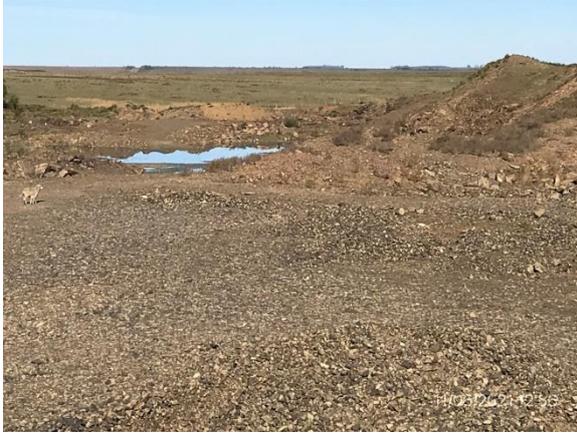
*Ilustración 10 – P03. Cantera en proceso de cierre, Ruta 3 progresiva 545K000 a (-). Tajamar natural conservado a pedido de propietario.*

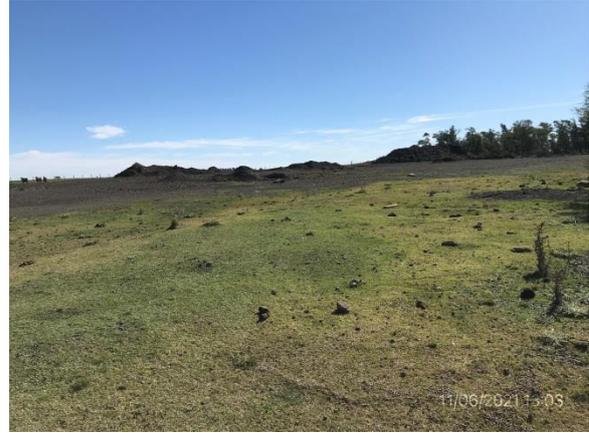
*Ilustración 11 – P03. Cantera en proceso de cierre, Ruta 3 progresiva 545K000 a (-). Recuperación de drenajes naturales ejecutada.*
