Informe de Auditoría Ambiental C/73 – Ampliación de Contrato 05/11/2020

“Ruta 6, tramo Sarandí del Yí - Casa Sainz. Sustituir una batería de caños Z por una alcantarilla tipo H de 6 bocas de 1,50 metros en la progresiva 229K850 de la Ruta 31”

Tipo de Auditoría: Cierre.

RE-GA-802-C73-20210610

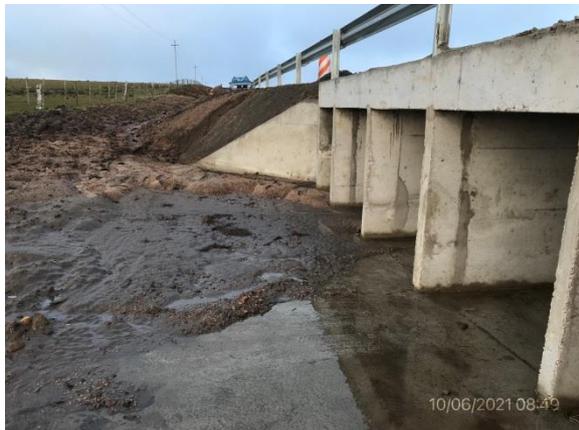
Ilustración 4 – P01, Nueva alcantarilla H en Ruta 6, progresiva 229K850. Cauce sin restos de obra

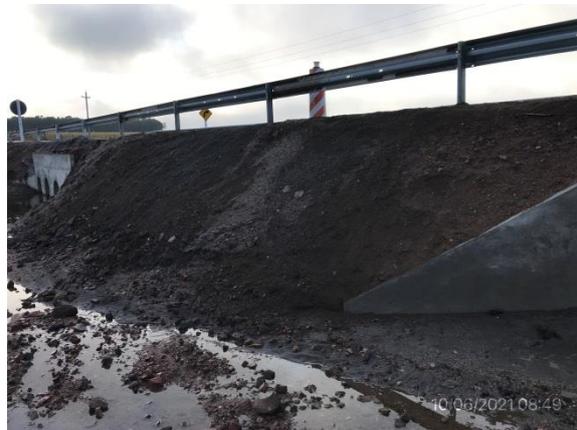
Ilustración 5 – P01, Nueva alcantarilla H en Ruta 6, progresiva 229K850. Taludes con cubierta de tierra vegetal

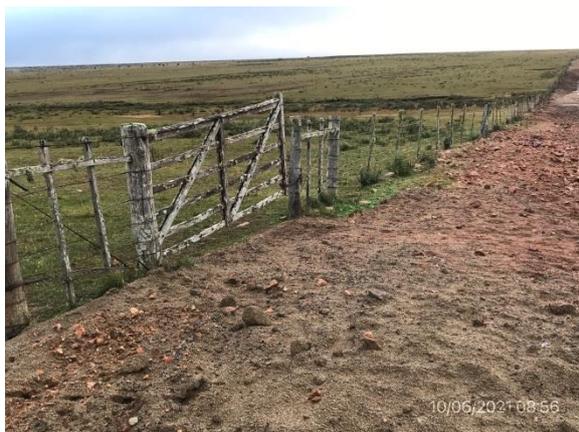
Ilustración 6 – P01, Zona de campamento provisorio desmontado y descompactado.

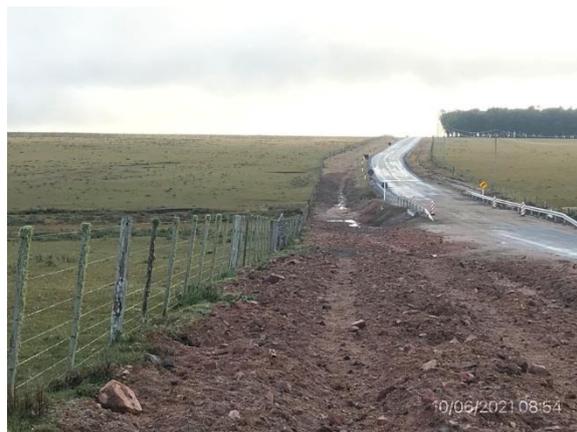
Ilustración 7 – P01, Zona de campamento provisorio desmontado y descompactado.

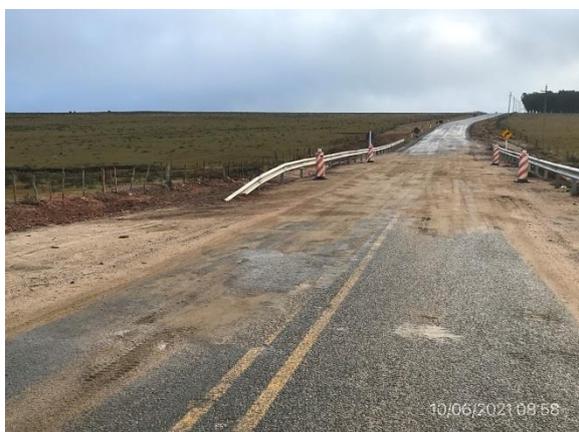
Desde el punto de vista del usuario de la red vial, la capa de rodadura provisoria en tosca compactada genera molestias al tránsito, implicando una necesidad de reducción de la velocidad al pasar por sobre la alcantarilla.

Ilustración 8 – P01, Nueva alcantarilla H en Ruta 6, progresiva 229K850. Capa de rodadura sin ejecutar hasta finalización de veda MTOP – DNV.

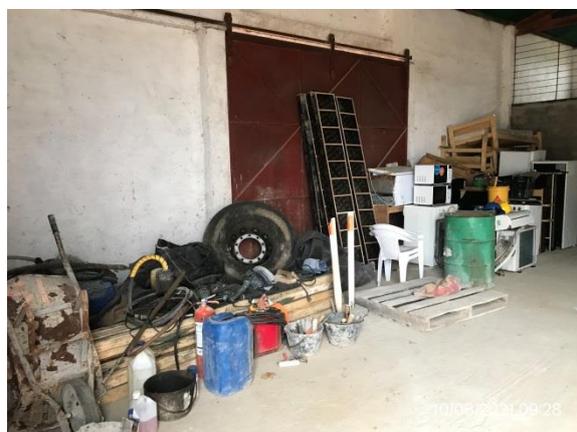
En el obrador de Stiler SA ubicado en la ciudad de Sarandí del Yí se pudo comprobar escasa actividad, con un personal reducido a tres operarios destinados al mantenimiento de pavimento al momento de la auditoría. Ese obrador cuenta con infraestructura correcta para la gestión segregada de residuos, lavado de camiones mixer y almacenaje de productos.

Ilustración 9 – P02, Obrador principal con escasa actividad. Pañol techado.

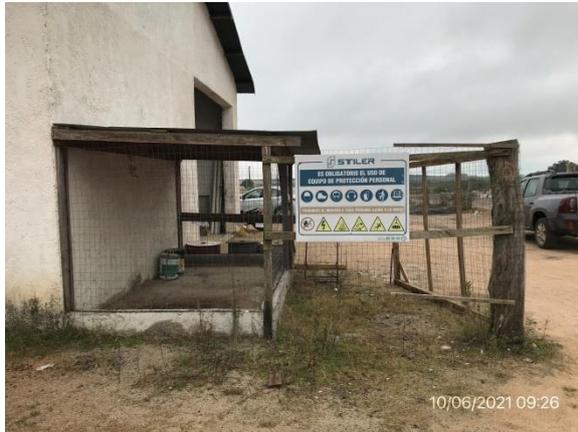
Ilustración 10 – P02, Obrador principal. Sector de acopio de lubricantes.

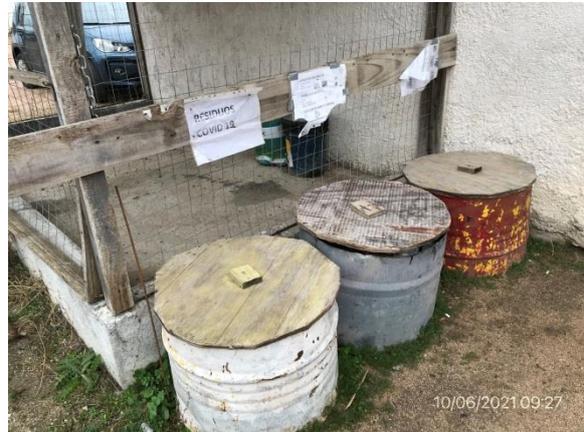
Ilustración 11 – P02, Obrador principal. Sector de acopio de residuos segregados por corriente de generación.
