Informe de Auditoría Ambiental

M/42 - Ampliación de contrato 17/11/2020

“Ejecutar obras de refuerzo estructural en el tramo 4 entre las progresivas 403km950 y 422km000, mediante reciclado in situ con cemento y colocación de mezcla asfáltica en calzada y banquina –

Readecuación de la Rotonda en Ruta 3 y Ruta 26.”

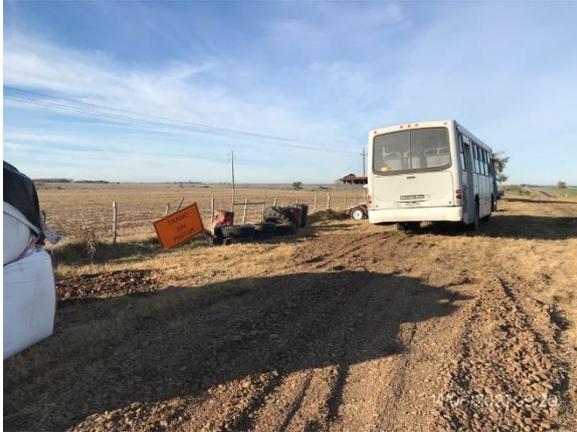
ID: 01	Coordenadas UTM (X – Y)		Progresiva: 408K100 a (+), Ruta 3
	419654	6453917	Código del hallazgo: RS – 6
Descripción: En el campamento provisorio no hay suficiente infraestructura para el acopio de forma segregada y posterior gestión de los residuos sólidos.			
Evidencia (Foto, documento, comunicación personal): Ilustración 10.

Ilustración 10 – P04, campamento provisional. Escasa infraestructura para gestión de residuos segregada

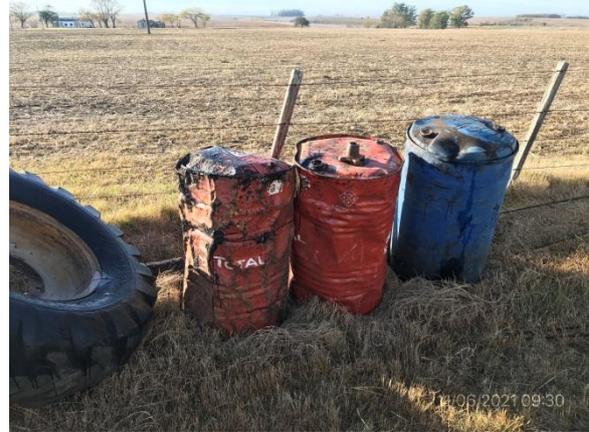
En el campamento provisorio se encuentra el estacionamiento de maquinaria y depósito de materiales e insumos. En este campamento es escasa la infraestructura para la gestión de residuos en la forma propuesta por el PGA de la obra. Por otra parte, hay tarrinas con emulsiones asfálticas apoyadas directamente sobre el suelo natural, sin contenciones impermeables. Se retoman estos comentarios en el apartado 7.3 y 7.4.

ID: 01	Coordenadas UTM (X – Y)		Progresiva: 408K100 a (+), Ruta 3	Tipo de NC: 2
	419654	6453917	Código del hallazgo: EL – 6	
Descripción:				
En el campamento provisorio hay tarrinas conteniendo emulsión asfáltica apoyadas directamente en el suelo desnudo. Lo anterior contraviene el PGA de la empresa y el punto 10.2 del MAV.				
Evidencia (Foto, documento, comunicación personal):				
Ilustración 11.

Ilustración 11 – P04, campamento provisional. Tarrinas con emulsión asfáltica sin contención impermeable

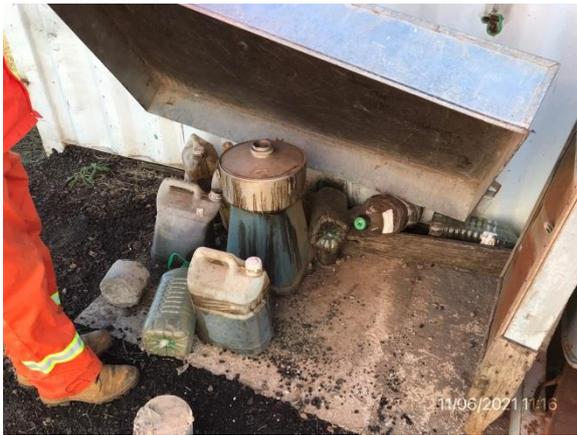
ID: 02	Coordenadas UTM (X – Y)		Progresiva: 477K100 a (+), Ruta 3	Tipo de NC: 2
	415240	6518445	Código del hallazgo: EL – 6	
Descripción:				
Luego de usado en el laboratorio de suelos, el percloretileno no se acopia en condiciones adecuadas al no tener contención. Lo anterior contraviene el PGA de la empresa y el punto 10.2 del MAV.				
Evidencia (Foto, documento, comunicación personal):				
Ilustración 12.

Ilustración 12 – P03. Obrador. Depósito de percloretileno usado de laboratorio de asfalto sin contención impermeable

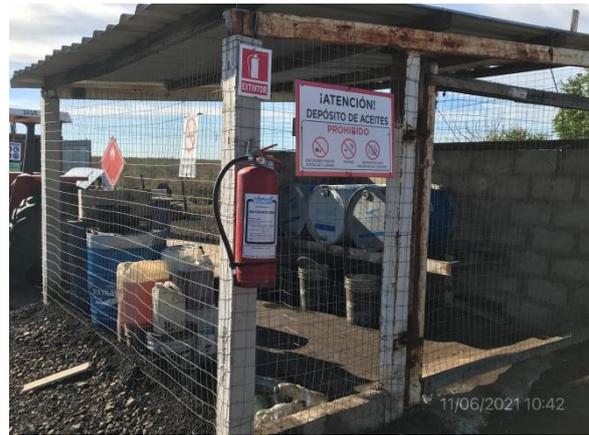
Ilustración 13 – P03 Obrador. Depósito de lubricantes bajo techo y con envallado perimetral para prevención de derrames.

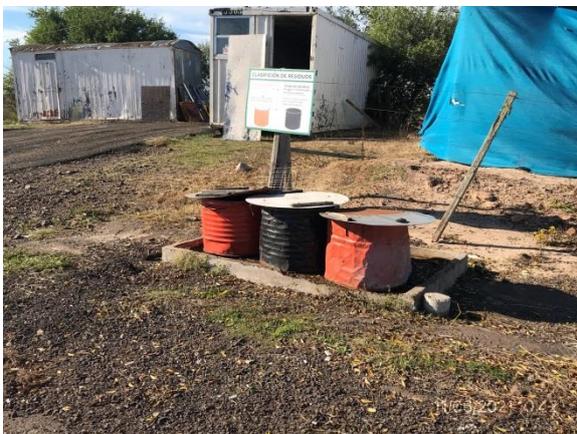
ID: 01	Coordenadas UTM (X – Y)		Progresiva: 477K100 a (+), Ruta 3
	424883	6451412	Código del hallazgo: RS - 6
Descripción: En la zona de la cantera no hay suficiente infraestructura para el acopio de forma segregada y posterior gestión de los residuos sólidos			
Situación actual: Cumplida La empresa multiplicó en varios puntos de cantera y obrador los recipientes para acopio de residuos sólidos.			
Evidencia (Foto, documento, comunicación personal): Ilustración 14.

Ilustración 14 – P03, Obrador. Depósitos de residuos segregados por canal de generación

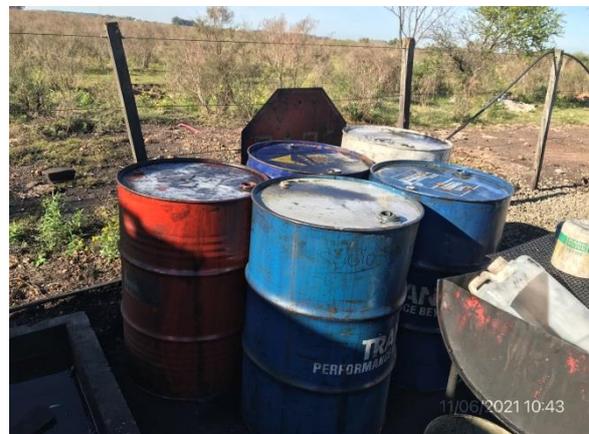
Ilustración 15 – P03, Obrador. Recinto de lubricantes usados.

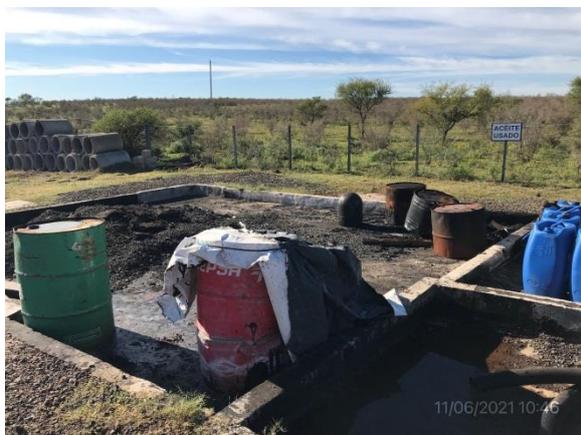
Ilustración 16 – P03, Obrador. Acopio de arenas contaminadas con hidrocarburos.

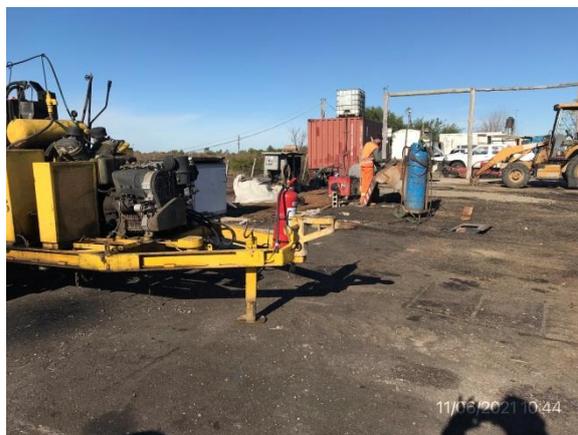
Ilustración 17 – P03, Obrador. Estacionamiento de maquinaria, pavimento impermeabilizado bituminizado.

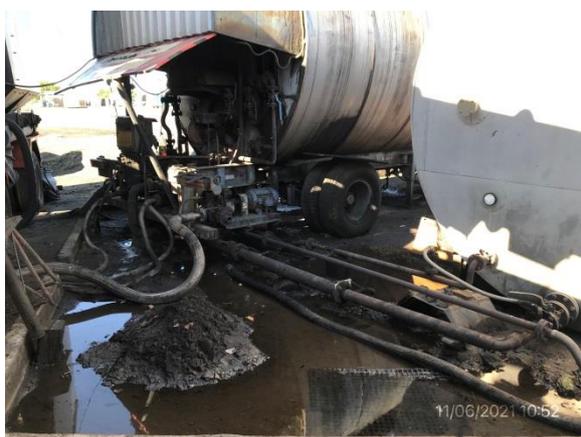
La planta asfáltica cuenta con filtros apropiados para el control de emisiones gaseosas y con envallados adecuados para la prevención de derrames de productos asfálticos y combustible en la caldera. El envallado funciona correctamente, pero no se hicieron las tareas de limpieza de lodos prevista en el PGA de la empresa. Se retoma este comentario en el apartado 7.4.

Ilustración 18 – P03. Planta asfáltica. Tuberías de hidrocarburos en sector envallado, no se realizó la limpieza establecida en el PGA.

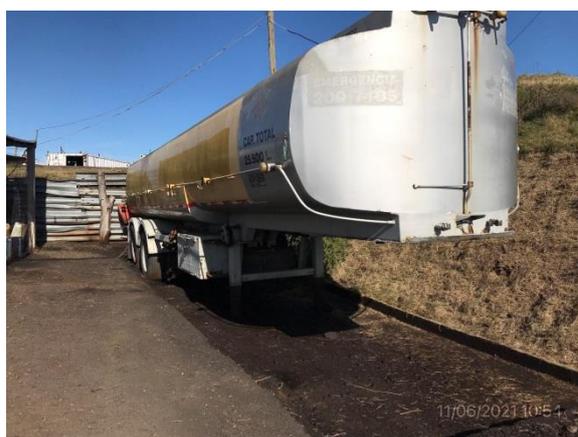
ID: 02	Coordenadas UTM (X – Y)		Progresiva: 477K100 a (+), Ruta 3
	415240	6518445	Código del hallazgo: RS – 6
Descripción: En la zona envallada bajo la planta asfáltica no se han retirado los lodos con restos de asfalto			
Evidencia (Foto, documento, comunicación personal): Ilustración 19.

Ilustración 19 – P03, Planta asfáltica. Depósito de emulsión asfáltica en zona con pavimento impermeable y envallado perimetral.

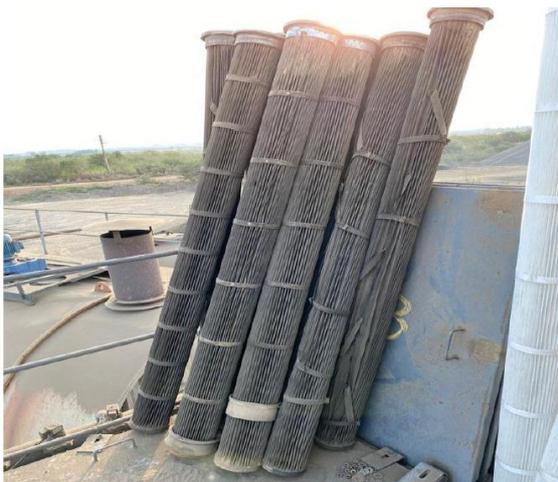
ID: 03	Coordenadas UTM (X – Y)		Progresiva: 477K100 a (+), Ruta 3	Tipo de NC: 2
	415240	6518445	Código del hallazgo: EA - 8	
Descripción:				
La planta asfáltica no cuenta con equipamiento para el control de emisiones de gases a la atmósfera, lo cual contraviene el punto 11.2 del MAV.				
Situación actual: Cumplida. La empresa proporcionó imágenes del recambio de filtros en la planta asfáltica.				
Evidencia (Foto, documento, comunicación personal):				
Ilustración 24.

Ilustración 24 – Planta asfáltica. Imagen proporcionada por la empresa el 10/11/2020, filtros de recambio.
