INFORME DE AUDITORÍA AMBIENTAL

RE-GA-802-C107-
20210817

Informe de Auditoría Ambiental

“Rehabilitación en mezcla asfáltica en la Ruta N°81, entre las Rutas 5 y 64 (Departamento de Canelones)”

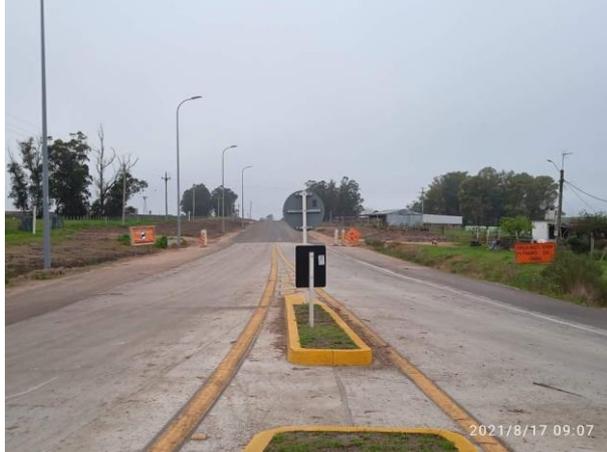
Ilustración 4 – P01, Inicio de obras.

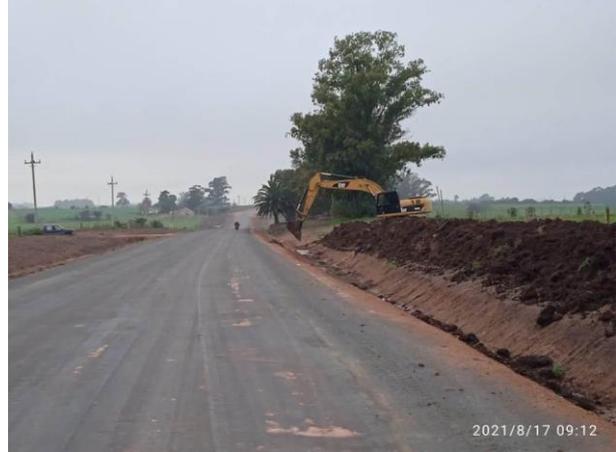
Se recorrió el tramo de obra y se constató la ejecución del perfilado de las cunetas de drenaje longitudinal. Se observan indicios de asentamiento vegetal.

Ilustración 5 – Tramo de obra. Tarea de ensanche y reperfilado de cuentas realizado.

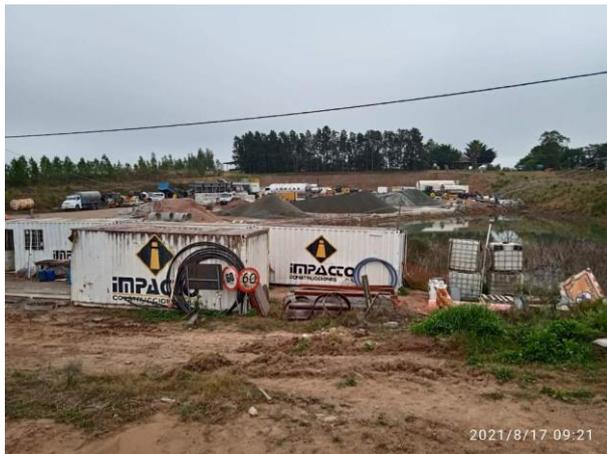
Ilustración 6 – P03, Obrador. Vista general de zona de obrador.

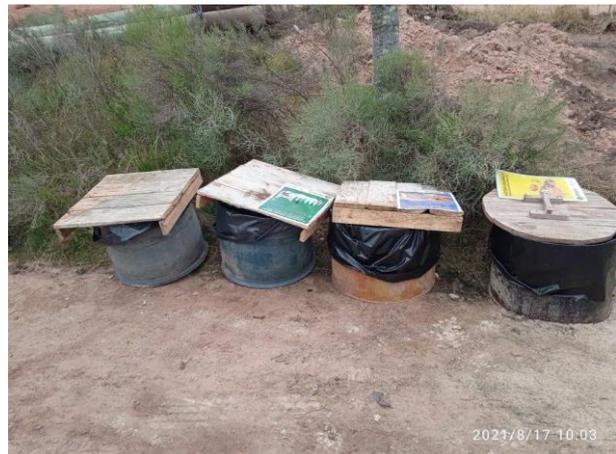
Para la gestión segregada de residuos se cuenta con una batería de tanques correctamente identificados delante de zona de oficinas. Esta infraestructura sin embargo no es correctamente utilizada por el personal, detectando al momento de la auditoría un mismo tanque con residuos de distinto tipo y residuos desperdigados por el predio de implantación del obrador.

Ilustración 7 – P03, Obrador. Recipientes para segregación de residuos urbanos.

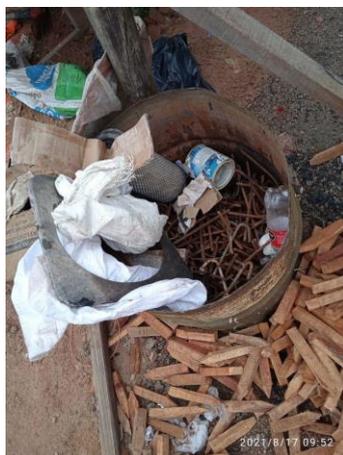
Ilustración 8 – P03, Obrador. Recipiente con residuos mezclados.

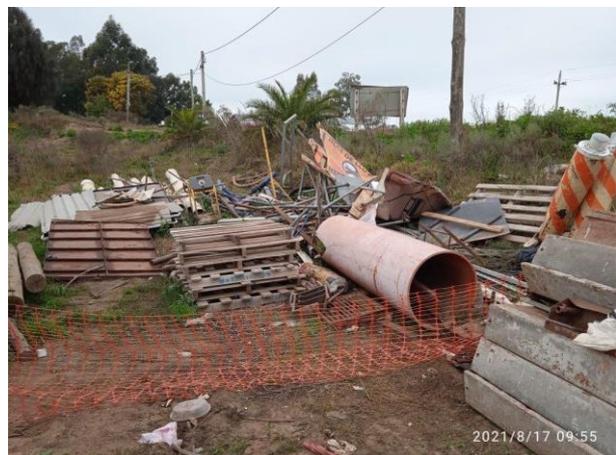
Se encuentra en predio de obrador una zona delimitada destinada al acopio de material utilizable en obra la cual no está correctamente señalizada y donde no se diferencia la gestión por tipo de material. La empresa cuenta, en oficinas de obrador, con cartelera para una correcta señalización de áreas de acopio pero no la ha implementado.

Ilustración 9 – P03, Obrador. Zona de acopio de material reutilizable en obra sin señalización ni orden adecuado.

Se exhorta a la empresa a señalar las zonas de acopios transitorios de materiales y residuos de obra en el predio del obrador, como medida para mantener y fomentar el orden general de la obra y reducir el riesgo ambiental. Sería recomendable la designación de una persona como encargada de velar por el orden y la correcta gestión de materiales en pañol y en zonas de acopio de obrador.

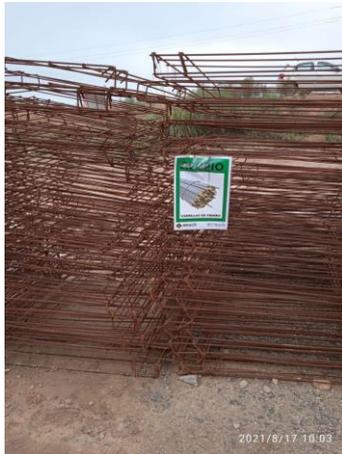
Ilustración 10 – P03, Obrador. Acopio de hierros correctamente señalizado.

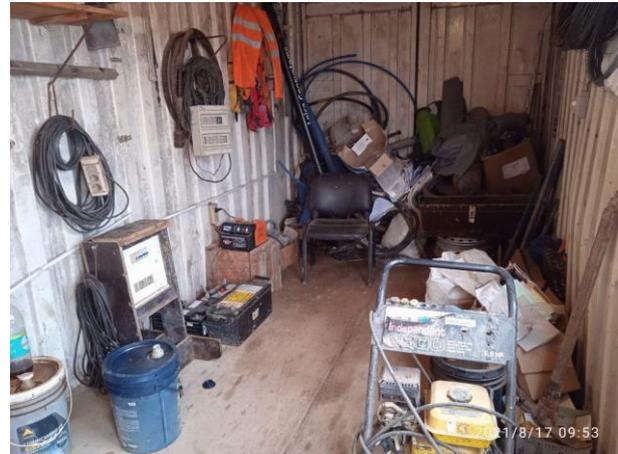
El obrador ubicado en el padrón N° 4177 2ª SC de Canelones no cuenta con infraestructura adecuada para depósito de productos químicos, aceites, lubricantes y demás sustancias peligrosas, lo cual contraviene el apartado 10.2 del MAV y el numeral 5.2.1.3 del PGA de la empresa. Tampoco se evidencia uso de bandejas para la manipulación de este tipo de productos en obrador. Se detectan en varios puntos del obrador derrames de sustancias peligrosas.

Ilustración 11 – P03, Obrador. Pañol. No hay uso de bandejas bajo baterías ni bidones de lubricante.

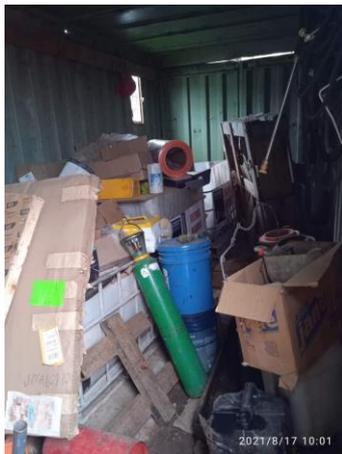
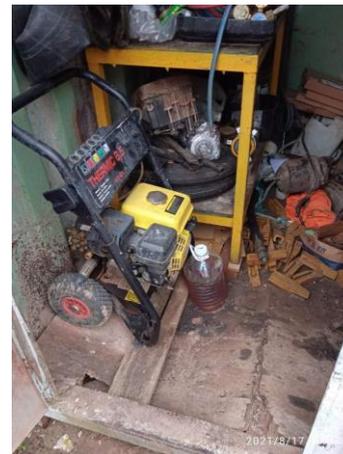
No se encontró en obrador infraestructura acondicionada para el almacenamiento transitorio de los residuos. Al momento, uno de los contenedores es utilizado como depósito de residuos y algunos materiales sin contemplar los requerimientos de cada tipo de residuo.

No hay en obrador, ubicado en el padrón N° 4177 2ª SC de Canelones, una correcta gestión de los residuos. La infraestructura disponible para la segregación no es utilizada de forma correcta y no se cuenta con infraestructura para el almacenamiento transitorio que contemple los requerimientos de cada tipo de residuo. Esto contraviene el apartado 10.2 del MAV y el numeral 5.4.1.1 del PGA de la empresa.

Ilustración 12 – P03, Obrador. Depósito de almacenamiento de residuos.

Ilustración 13 – P03, Obrador. Depósito de almacenamiento de residuos.

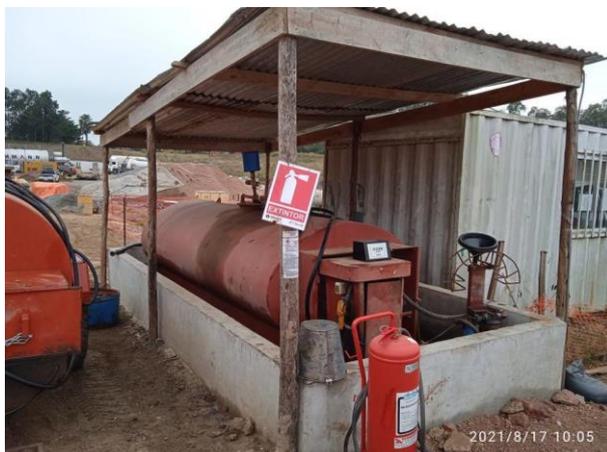
El combustible es abastecido por camiones de la estación de servicio ANCAP San Jacinto (Ruta 7 y Ruta 11) y almacenado en obra en un tanque cisterna fijo debidamente techado, con piso impermeable y rodeado por contención perimetral. El sitio cuenta con kit anti-derrames y con extintor.

Ilustración 14 – P03, Obrador. Tanque cisterna para almacenamiento de combustible con extintores y kit anti derrames.

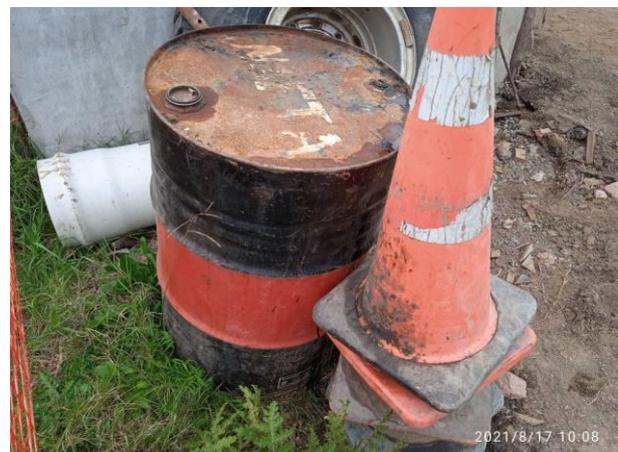
Ilustración 15 – P03, Obrador. Tarrina con lubricante depositada en predio sin contención.

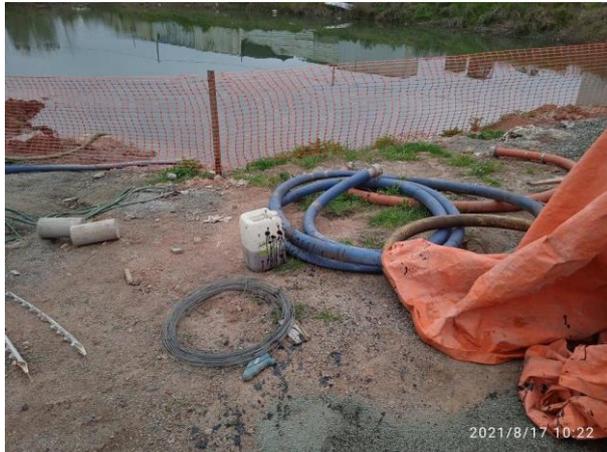
Ilustración 16 – P03, Obrador. Bidón sin bandeja de contención y derrames en los alrededores.

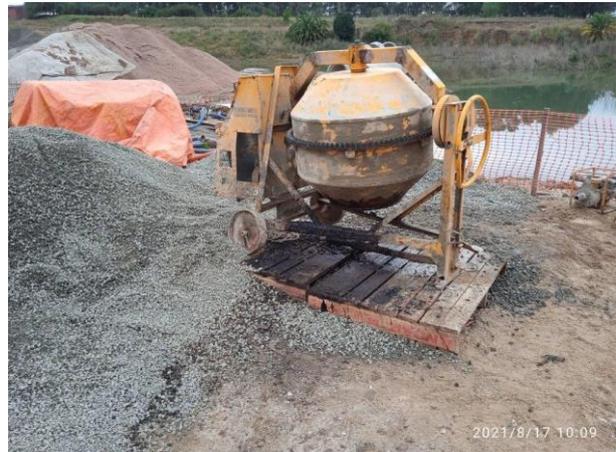
Se detecta en zona de obrador, ubicado en el padrón N° 4177 2ª SC de Canelones, el vertido de muestra de mezcla asfáltica elaborado en mezcladora directamente sobre terreno natural, contraviniendo en apartado 5.1 del MAV.

Ilustración 17 – P03, Obrador. Vertido de muestra de mezcla asfáltica a terreno natural.

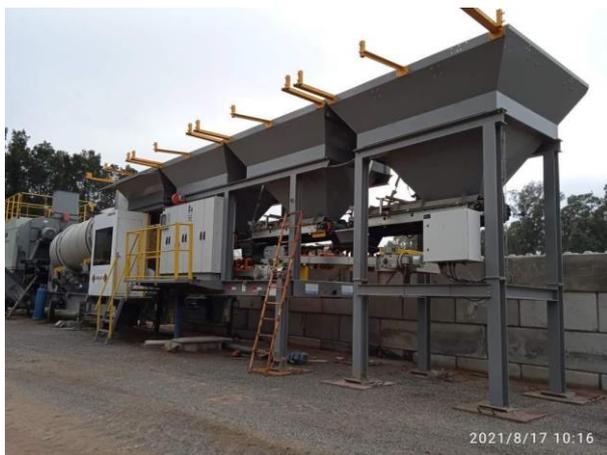
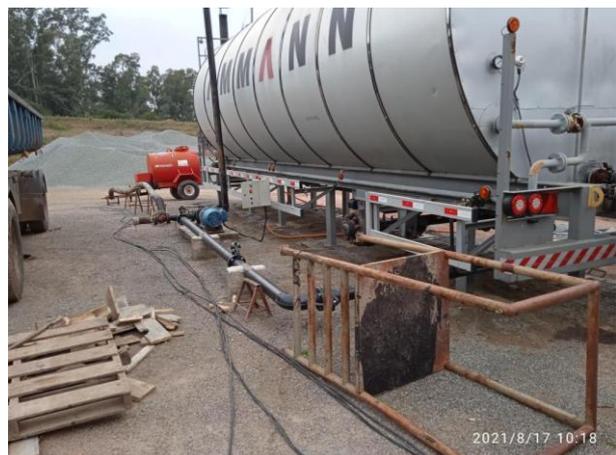
Se encuentra en etapa de implantación una planta asfáltica, la cual se estima quedará implantada y operativa en 10 días. Esta planta contará con piso impermeable y con una contención perimetral. Al momento de la auditoría se encontró una muestra de mezcla asfáltica realizada en mezcladora de hormigón y vertida en terreno natural.

Ilustración 18 – P03, Obrador. Planta asfáltica en vías de implantación.

Ilustración 19 – P03, Obrador. Planta asfáltica en vías de implantación.

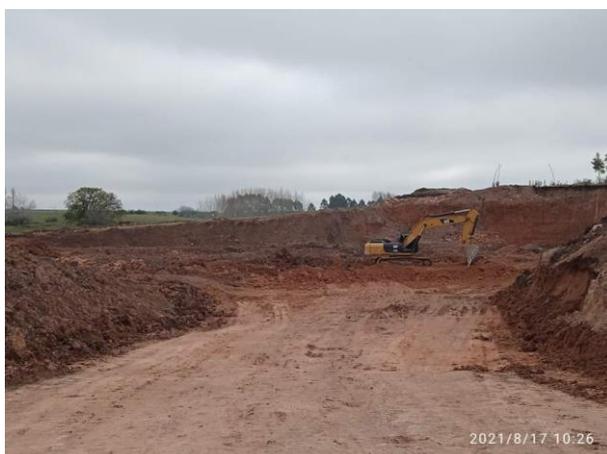
Al momento de la auditoría la cantera se encontraba siendo explotada de manera correcta en una zona, y en tareas de cierre en otra. La cantera funciona además como lugar de acopio del material de excavación a depósito.

Ilustración 20 – P04, Cantera. Máquinas trabajando en explotación de cantera.

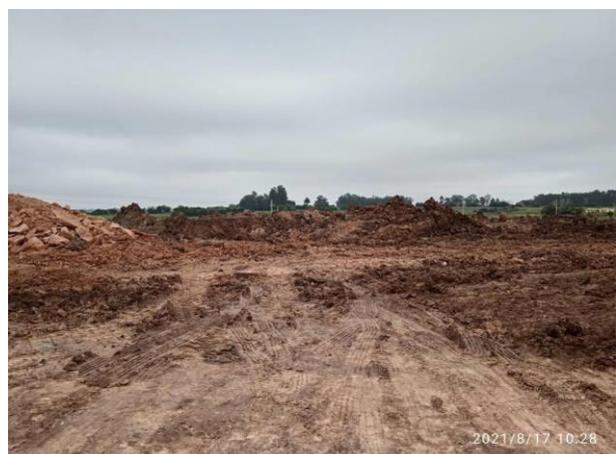
Ilustración 21 – P04, Cantera. Comienzo de tareas de recuperación en zona sur de cantera.
