INFORME DE AUDITORÍA AMBIENTAL

RE-GA-802-P38
20211020

Informe de Auditoría Ambiental P/38 Ampliación de Contrato 29/03/2021.

“Construcción de un nuevo Puente sobre el Río Negro entre las localidades de Centenario y Paso de los Toros”

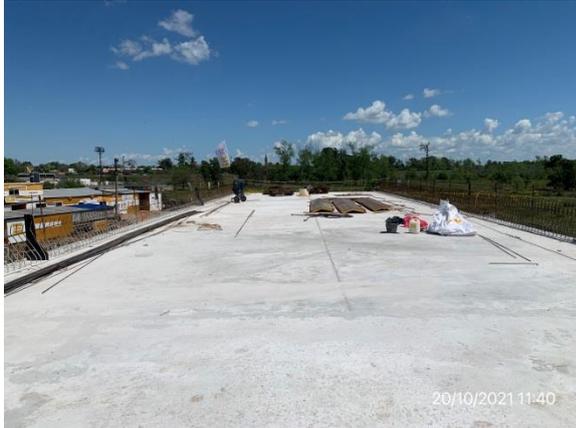
Ilustración 4 – P01, Puente en obra, tramo onshore.
Sector parcial de tablero superior construido

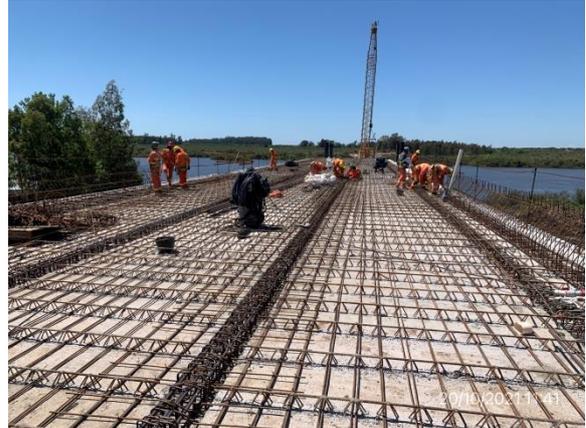
Ilustración 5 – P01, Puente en obra, tramo onshore.
Sector parcial de tablero superior, trabajos de armadura en curso.

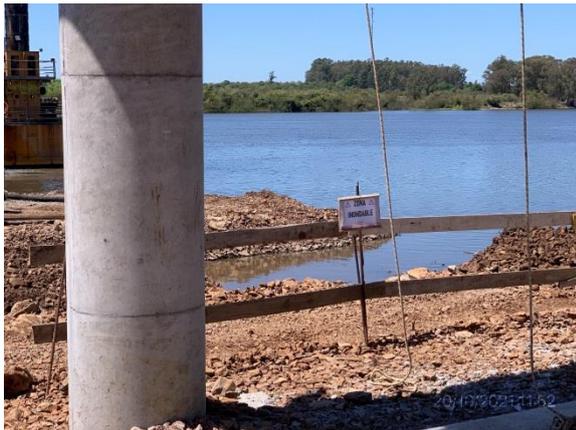
Ilustración 6 – P01, Puente en obra, tramo onshore.
Demarcación de zona inundable correctamente señalizada.

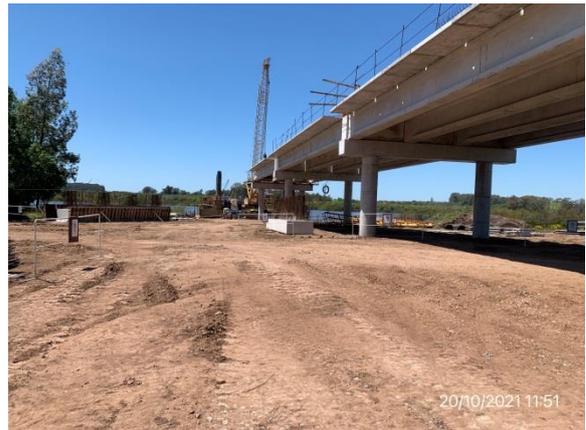
Ilustración 7 – P01, Puente en obra, tramo onshore.
Pórticos y vigas construidos.

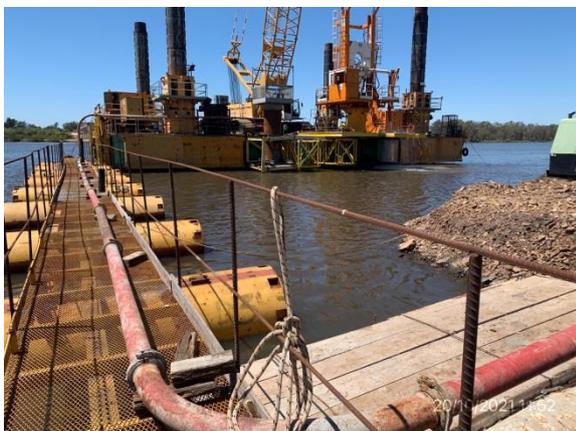
Ilustración 8 – P01, Puente en obra. Pontón para pilotera y plataforma flotante de acceso.

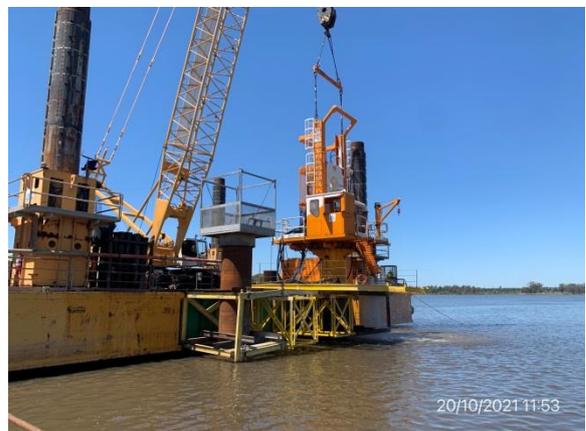
Ilustración 9 – P01, Puente en obra, tramo offshore.
Pilotera subcontratista Costa Fortuna SA con trabajos en ejecución desde pontón.

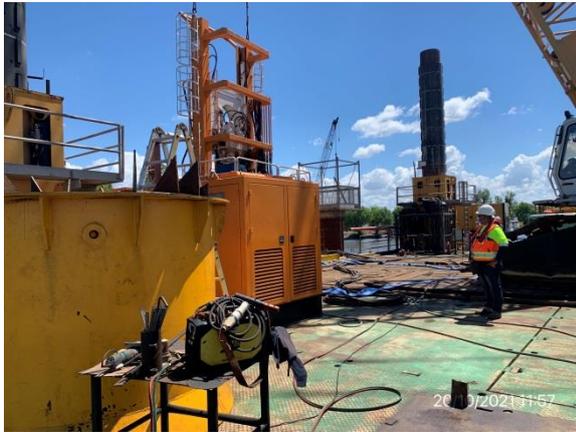
Durante la auditoría, se constató que ese pontón no tenía infraestructura correcta para una gestión adecuada de los residuos, así como tampoco elementos de acción ante contingencias (p.e. kits anti derrame) según lo establece el PGA de la obra. Con posterioridad a la auditoría la empresa subsanó este aspecto. Se retoma este comentario en el apartado 7.1.1.

Ilustración 10 – P01, Puente en obra, tramo offshore. Pontón flotante no cuenta con elementos de contención de derrames.

- El pontón offshore utilizado por la subcontratista Costa Fortuna SA, a cargo del pilotaje en agua no contaba con infraestructura adecuada para la gestión segregada de residuos sólidos, ni con equipamiento para el manejo de contingencias de derrames de productos peligrosos tales como combustibles, aceites y lubricantes, Ilustración 10, Ilustración 12. La empresa SACEMM aportó evidencia de las mejoras realizadas en tal sentido, Ilustración 23, Ilustración 24.
- La infraestructura para gestión segregada de residuos era escasa, dada la extensión del obrador. La empresa SACEMM aportó evidencia de haber replicado esta estructura en varios sectores de la obra. Ilustración 25, Ilustración 26, Ilustración 27.

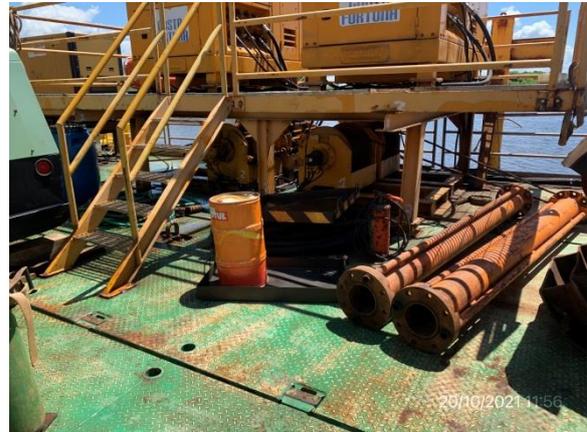
Ilustración 11 – P01, Puente en obra, tramo offshore. Aceites hidráulicos en tarrina con contención perimetral.

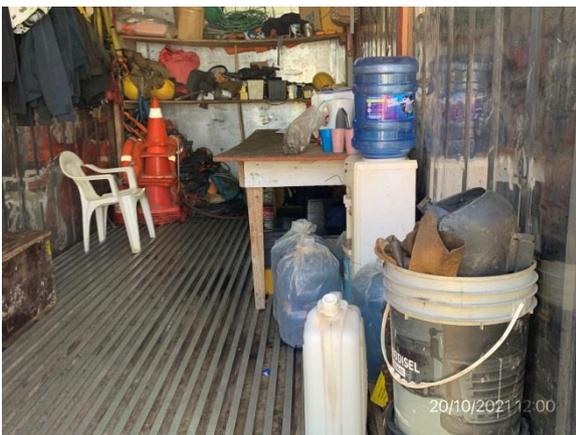
Ilustración 12 – P01, Puente en obra, tramo offshore. Pañol de subcontratista Costa Fortuna SA sin infraestructura apropiada para gestión de residuos de forma segregada

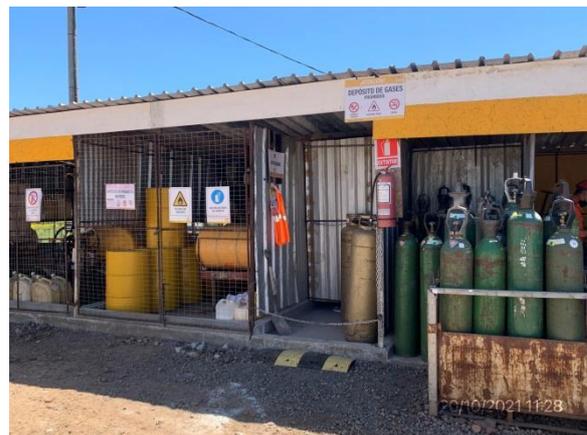
Ilustración 13 – P02 Obrador. Depósito de gases y de productos químicos con envallado perimetral y kit de mitigación de derrames

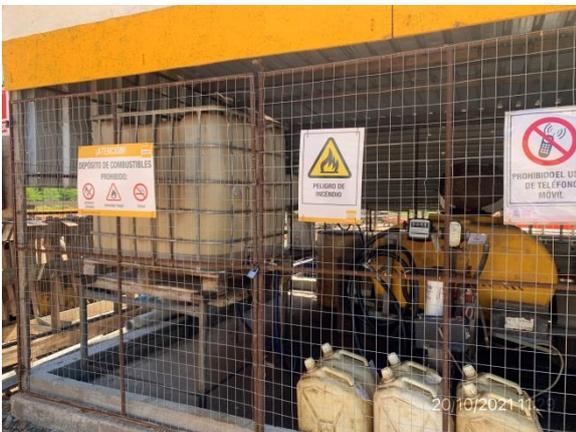
Ilustración 14 – P02, Obrador. Depósito de combustibles y lubricantes con envallado perimetral.

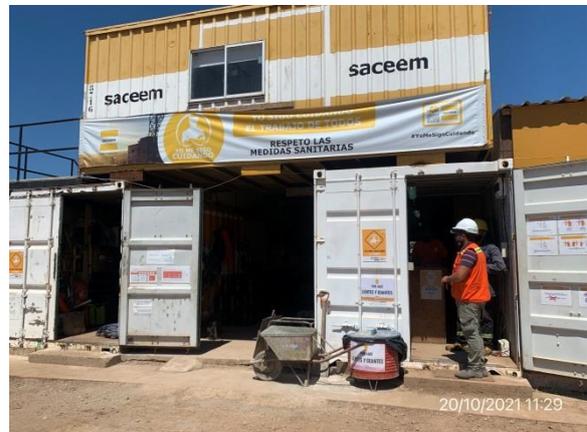
Ilustración 15 – P02, Obrador, Pañol.

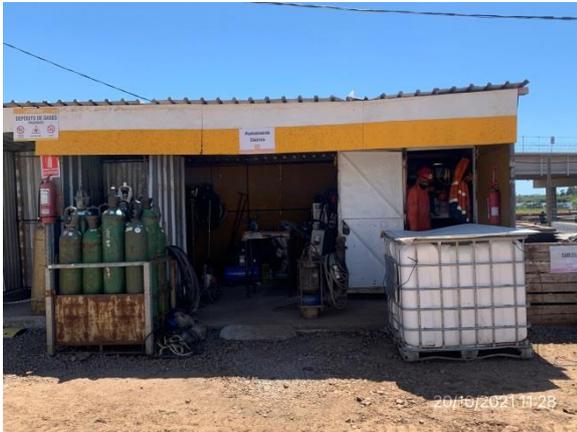
Ilustración 16 – P02, Obrador. Taller de mantenimiento eléctrico techado y con pavimento impermeable.

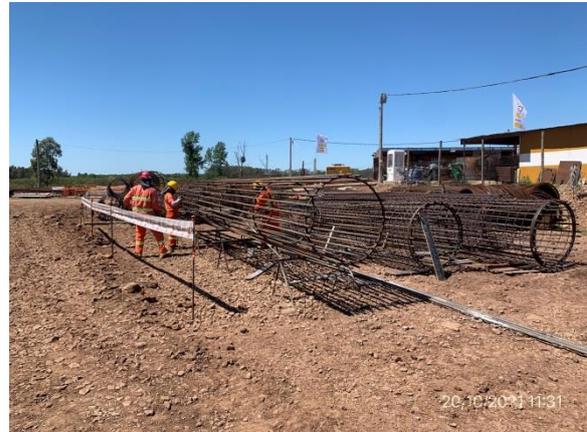
Ilustración 17 – P02, Obrador. Explanada de armaduras de pilotes

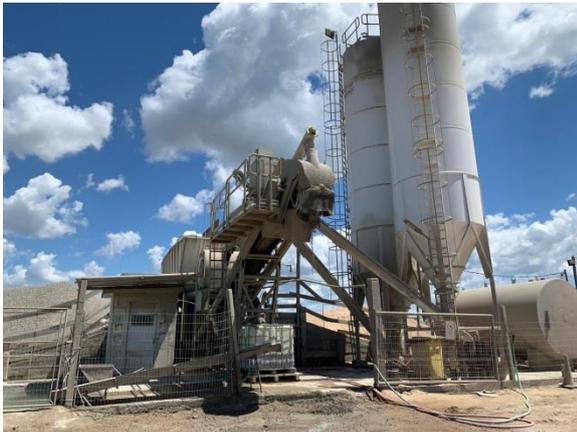
Ilustración 18 – P03, Planta de hormigón. Vista general.

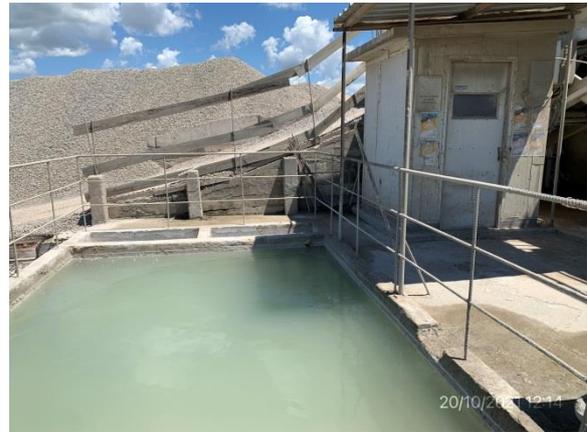
Ilustración 19 – P03, Planta de hormigón. Pileta de decantación de aguas de lavado.

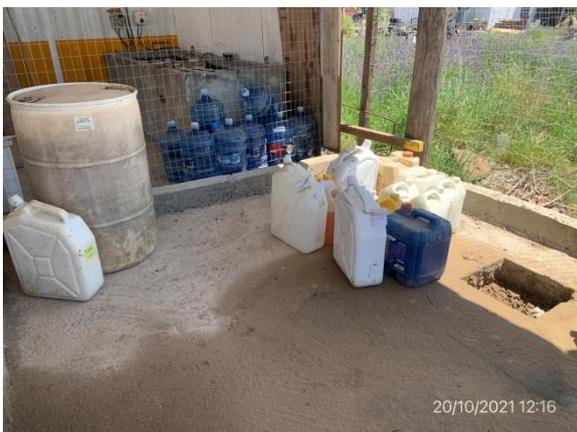
Ilustración 20 – P03, Planta de hormigón. Depósito de lubricantes y combustibles con pavimento impermeable y envallado perimetral

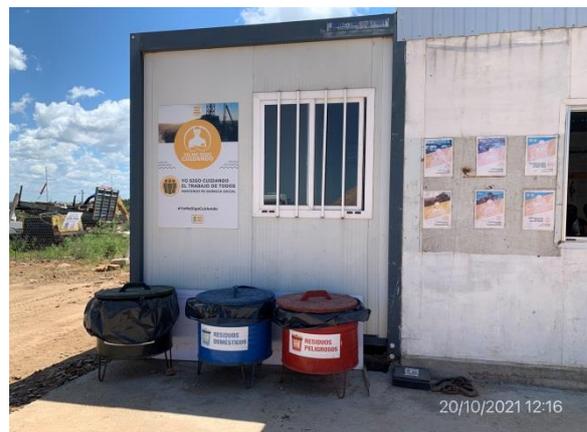
Ilustración 21 – P03, Planta de hormigón. Residuos segregados por canal de generación.
