Informe de Auditoría Ambiental

M/47 – Ampliación de Contrato 18/12/2020.

“Mantenimiento por niveles de servicio de Ruta 2”

RE-GA-802-M47
20211008

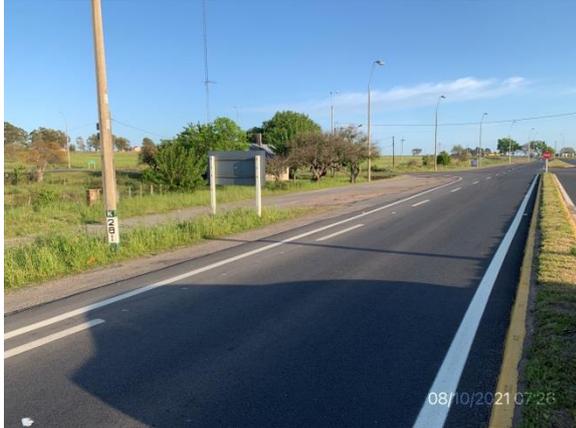
Ilustración 4 – P01, Inicio de primer tramo parcial de recapado. Ruta 2 progresiva 280K000.

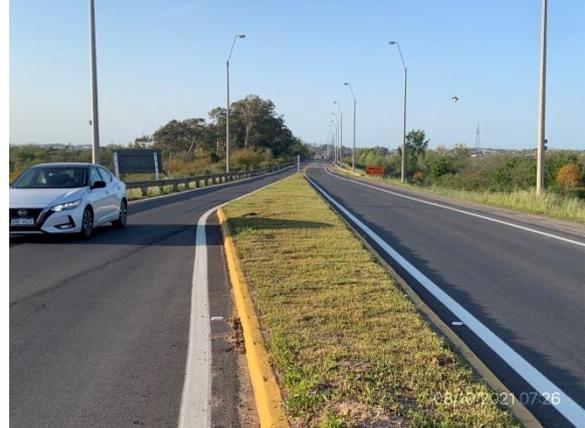
Ilustración 5 – Tramo parcial de ruta recapado en Ruta 2, progresiva 283K200.

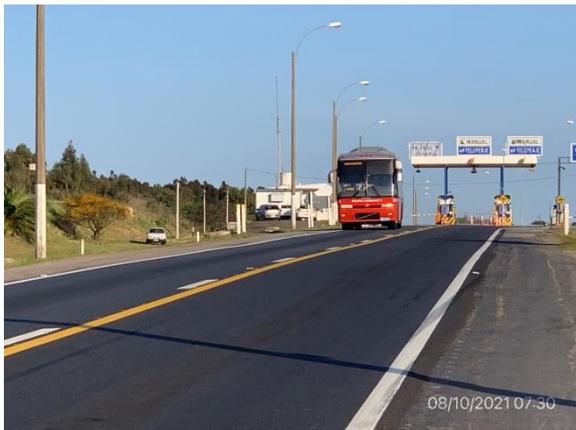
Ilustración 6 – P02, Fin de tramo parcial de recapado. Ruta 2 progresiva 284K000.

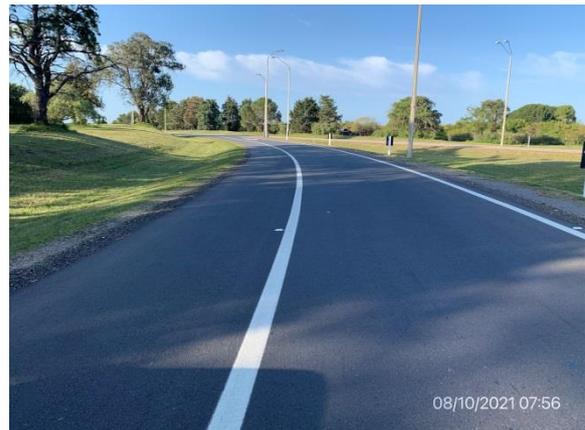
Ilustración 7 – P03, Inicio de segundo tramo parcial de recapado. Ruta 2 progresiva 305K700.

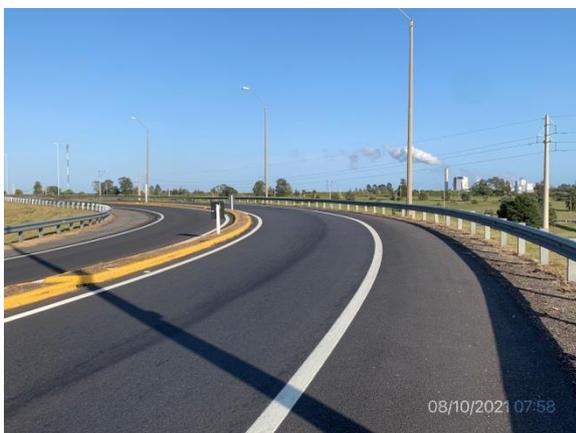
Ilustración 8 – Tramo parcial de ruta recapado en Ruta 2, progresiva 283K200

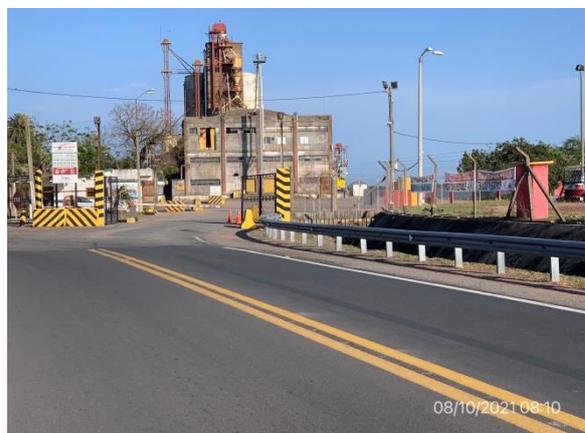
Ilustración 9 – P04, Fin de segundo tramo parcial de recapado. Ruta 2 progresiva 313K000, ingreso a puerto de Fray Bentos.

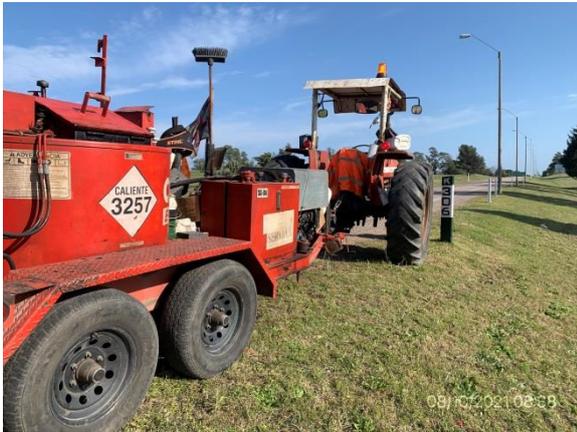
Ilustración 10 – P05, Frente de obras. Trabajo de señalización horizontal. Ruta 2 progresiva 305K900.

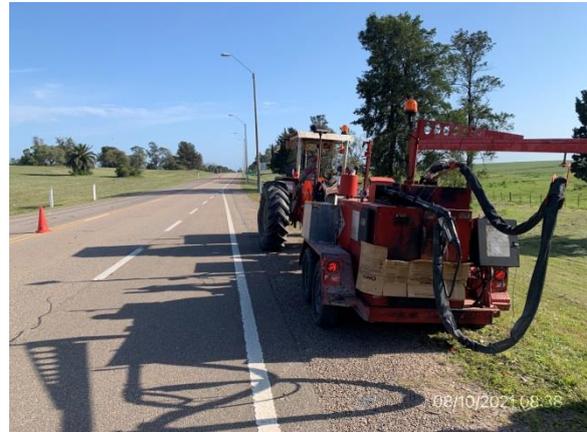
Ilustración 11 – P05, Frente de obras. Trabajo de señalización horizontal. Ruta 2 progresiva 305K900.

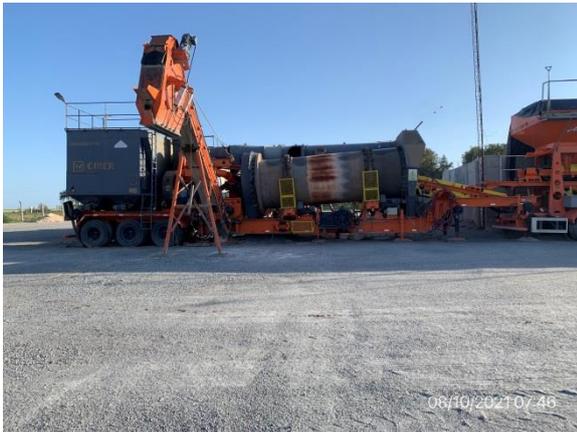
La planta asfáltica utilizada para la obra se instaló en el obrador. Al momento de la auditoría la misma está apagada. Por estar en una zona sub-urbana, la empresa Incoci SA requirió y obtuvo la no objeción de tres vecinos situados en un radio menor de 500 m fechada el 27/01/2021.

Ilustración 12 – P06, Obrador subcontratista Incoci SA sin actividad. Planta asfáltica apagada.

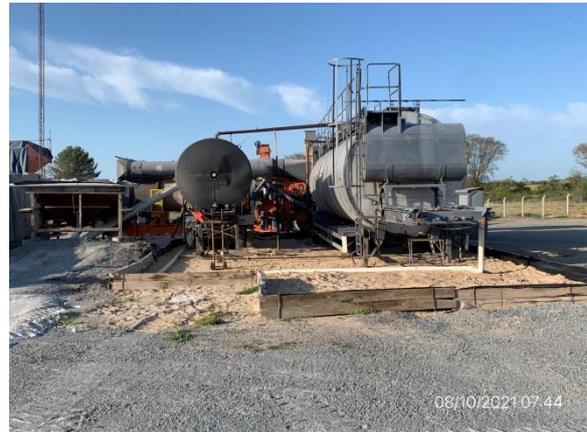
Ilustración 13 – P06, Obrador subcontratista Incoci SA sin actividad. Envallados perimetrales Planta asfáltica.

En particular, el nuevo manual impone condiciones para obradores que se encuentran próximos a zonas urbanas acerca de emisiones gaseosas y material particulado en las plantas asfálticas y de trituración, volumen a almacenar por medio de envallados perimetrales en zonas de acopio de materiales asfálticos, etc.

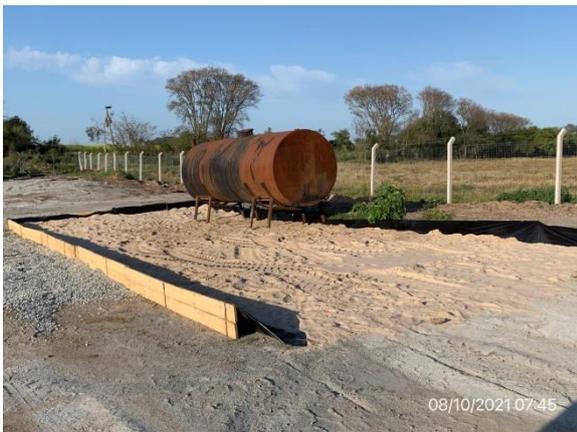
Ilustración 14 – P06, Obrador subcontratista Incoci SA sin actividad. Explanada impermeable para tanques de emulsión asfáltica.

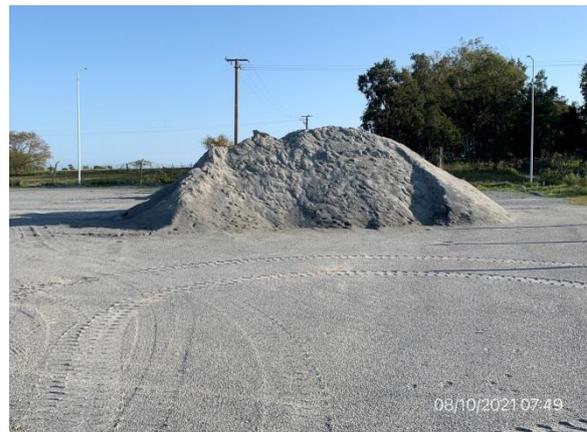
Ilustración 15 – P06, Obrador subcontratista Incoci SA sin actividad. Remanente de acopios de áridos.
