**Informe de Auditoría Ambiental**  
**C/106 – Ampliación de contrato 21/04/2021**  
**“Mantenimiento Mayor y Obras de Arte en rutas de la**  
**Regional I”**

Fecha de visita: 17/12/2021

## INFORME DE AUDITORÍA AMBIENTAL

RE-GA-802-C106-  
20211217

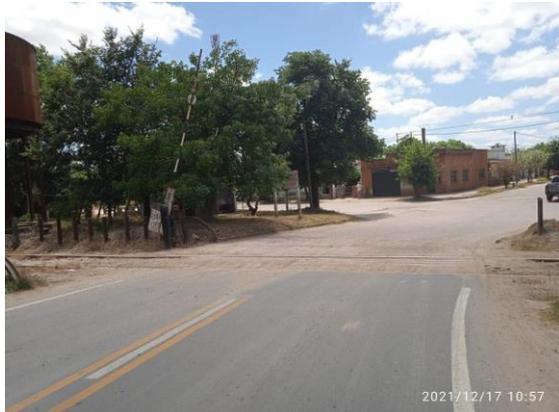
En aquellos tramos con obras concluidas, tramos en ruta 63 y 12, se corroboró que la recuperación ambiental de la faja fue correcta y no se observan vestigios de la obra en la zona.

Ilustración 4 – P02, Inicio de tramo de obras en Ruta 63. Obras finalizadas y tareas de recuperación ejecutadas.

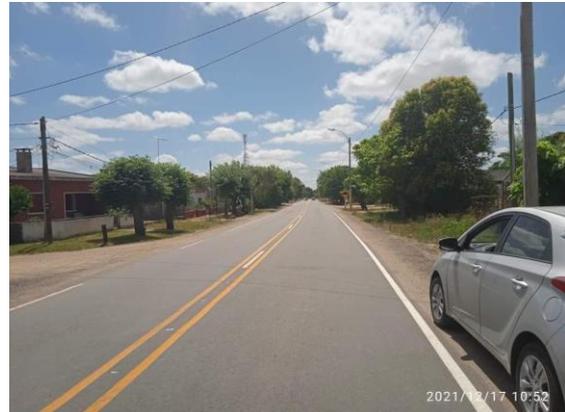
Ilustración 5 – Tramo en Ruta 63 con obras finalizadas y tareas de recuperación ejecutadas.

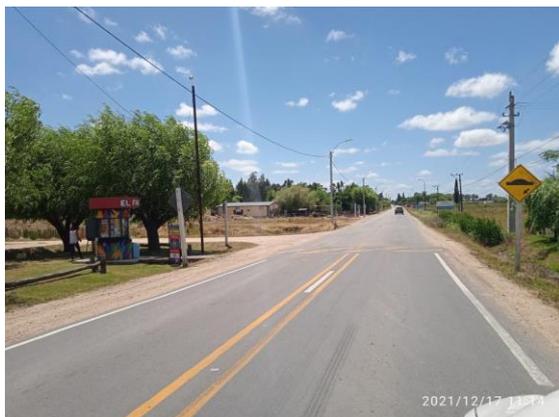
Ilustración 6 – P03, Inicio tramo de obra en Ruta 12. Obras finalizadas y tareas de recuperación ejecutadas.

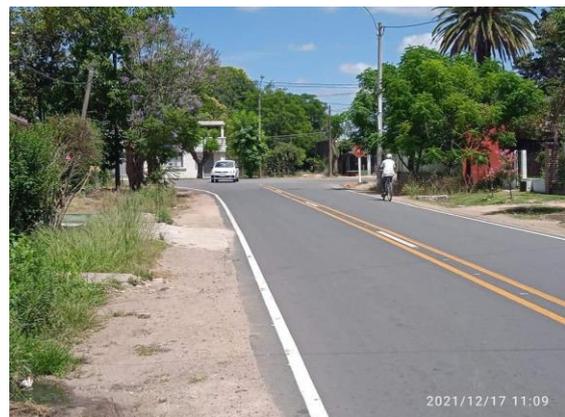
Ilustración 7 – P04, Fin de tramo de obras en Ruta 12. Obras finalizadas y tareas de recuperación ejecutadas.

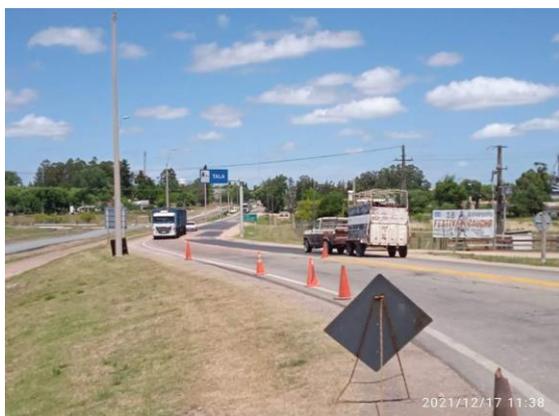
En aquellos tramos con obras suspendidas temporalmente, tramos en ruta 7, no hay afectación de la faja y se percibe un buen trabajo en las tareas de recuperación de la zona. Se destaca el buen estado de la ruta para su circulación a pesar de que las tareas no fueron concluidas.

Ilustración 8 – P06, Fin de tramo de obras de bacheo en Ruta 7. Cartelería corresponde a obra de DNV en intercambiador con Ruta 12.

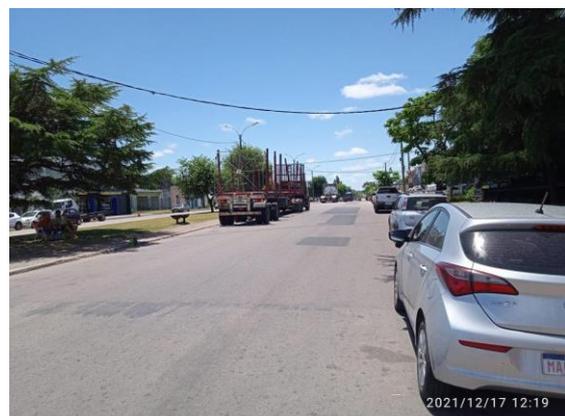
Ilustración 9 – P07, Inicio tramo de obras de bacheo en Ruta 7 lado a (+).

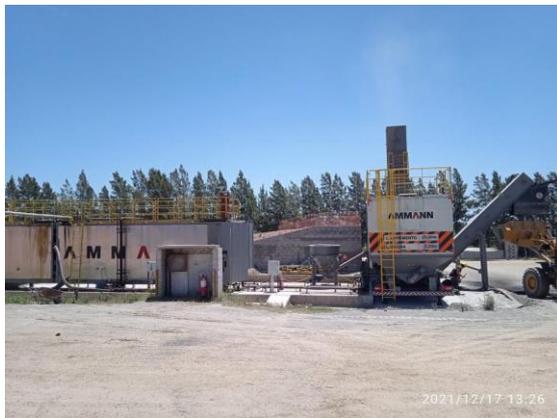
El efluente de la planta de tratamiento es reutilizado para cementado, riego de caminería y riego de explanada de obrador. En caso de exceso de efluente, se vierte a predio lindero luego de la verificación de ciertos parámetros de vertido. De acuerdo al Expediente 2014/14000/10348 de DINAMA del 23/06/2015, la planta de tratamiento de efluentes del obrador cuenta con una SADI y debe presentar Informes Ambientales de Operación (IAO). La empresa no aportó al equipo auditor evidencia de la presentación del último IAO. Se retoma este comentario en el apartado 7.3.

Ilustración 12 – P09, Obrador. Trituradora y planta de tratamiento de efluentes.

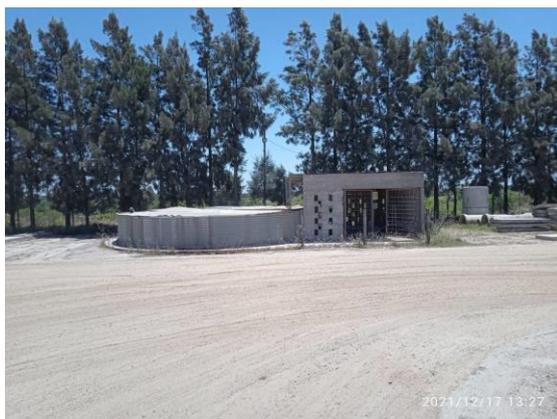
Para el consumo de agua se cuenta con una perforación en el predio del obrador, la cual cuenta con habilitación de DINAGUA. Se constata según Exp. N°2011/14000/10612 con fecha de 18/05/2012, que se tiene el permiso de extracción y uso del agua a nombre de la empresa, por un plazo de 10 años. La empresa efectuó la presentación de la Declaración Jurada anual el 15/11/2021.

Ilustración 14 – P09, Obrador. Pozo de extracción de agua y tanque australiano.

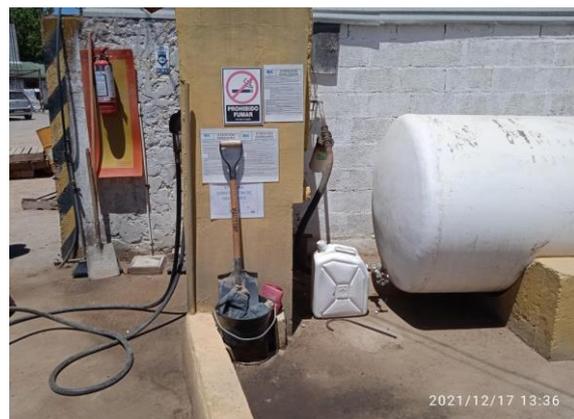
Para el abastecimiento de combustible se encuentra un tanque cisterna en obrador, ubicado sobre suelo impermeable y con contención perimetral, desde el cual se trasvasa combustible a la maquinaria de obra. Durante la operación se utilizan bandejas que puedan contener posibles derrames. Se cuenta también en sitio con kit antiderrames y extintor.

Ilustración 15 – P09, Obrador. Cisterna para almacenamiento de combustible con contención perimetral, kit antiderrames y extintor.

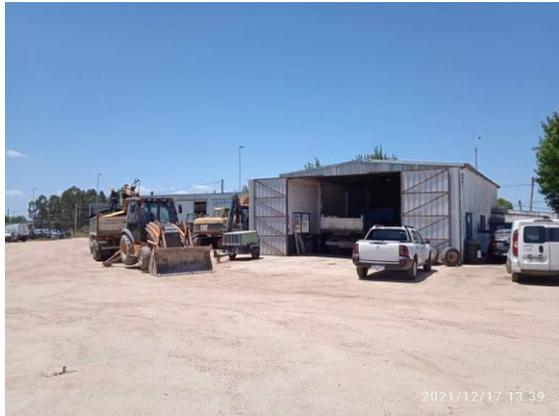
El mantenimiento de la maquinaria es realizado en el taller, el cual cuenta con pavimento impermeable y una infraestructura adecuada para la segregación y almacenamiento temporal de los residuos generados (aceites y filtros usados, trapos contaminados con hidrocarburos).

Ilustración 16 – P09, Obrador. Taller de mantenimiento de maquinaria.

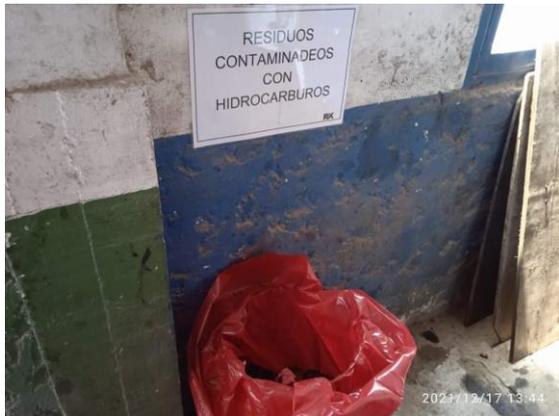
Ilustración 18 – P09, Obrador. Tarrina para residuos contaminados con hidrocarburos en taller de mantenimiento.

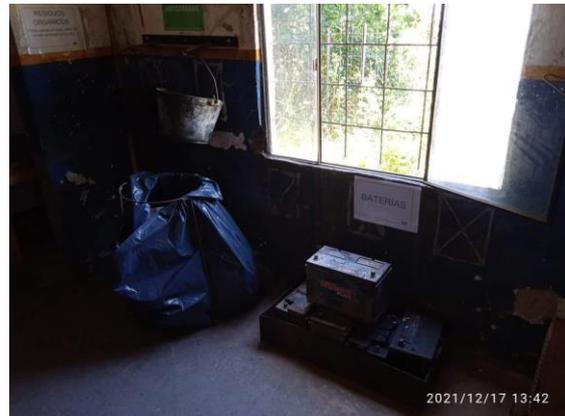
Ilustración 19 – P09, Obrador. Tarrina para residuos contaminados con hidrocarburos en taller de mantenimiento.

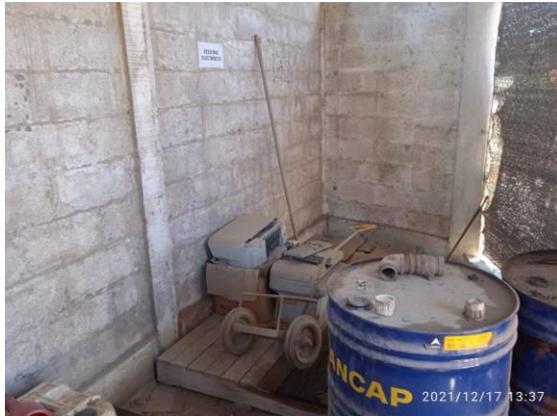
ID: 04	Coordenadas UTM (X – Y)		Progresiva: 18K600, Ruta 48
	568739	6157655	Código del hallazgo: RS – 6
<b>Descripción:</b> El sector del obrador destinado al acopio de residuos con hidrocarburos no coincide con la cartelería colocada			
<b>Situación actual:</b> Cumplido.			
<b>Evidencia (Foto, documento, comunicación personal):</b> Ilustración 22, Ilustración 23.

Ilustración 22 – P09, Obrador. Infraestructura para gestión de residuos peligrosos correctamente señalizada.

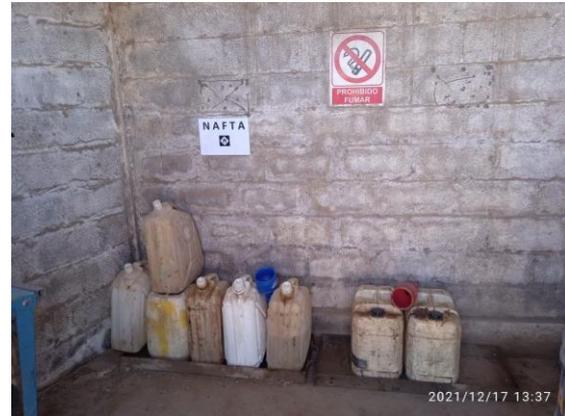
Ilustración 23 – P09, Obrador. Infraestructura para gestión de residuos peligrosos correctamente señalizada.
