## INFORME DE AUDITORÍA AMBIENTAL

RE-GA-802-M48 ITEM  
II - 20211208

# Informe de Auditoría Ambiental M/48 Ítem II - Ampliación de Contrato 13/05/2021 “Rehabilitación de calles auxiliares en Nueva Palmira y By Pass de Nueva Palmira”

Tipo de Auditoría: Cierre

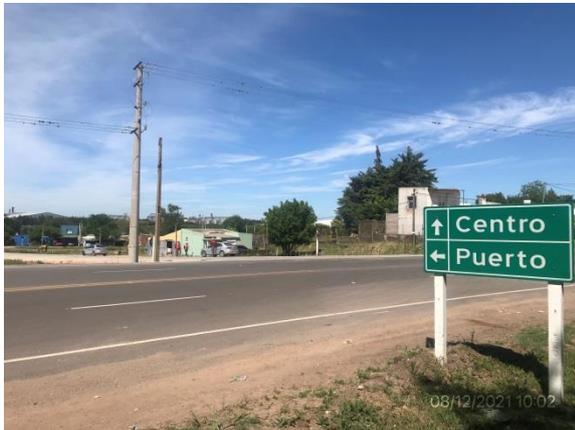
Ilustración 4 – P01, Inicio de tramo. By Pass al puerto de Nueva Palmira.

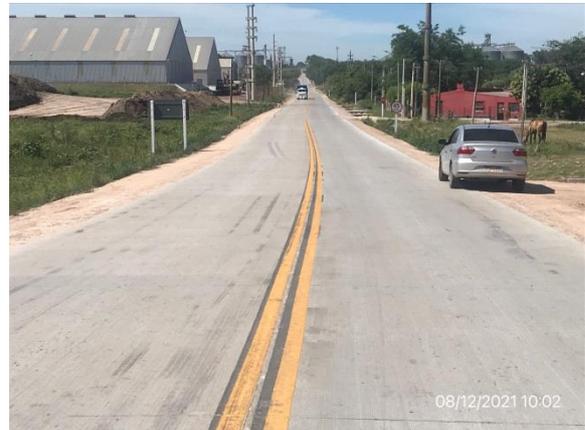
Ilustración 5 – P01, Inicio de tramo. By Pass al puerto de Nueva Palmira.

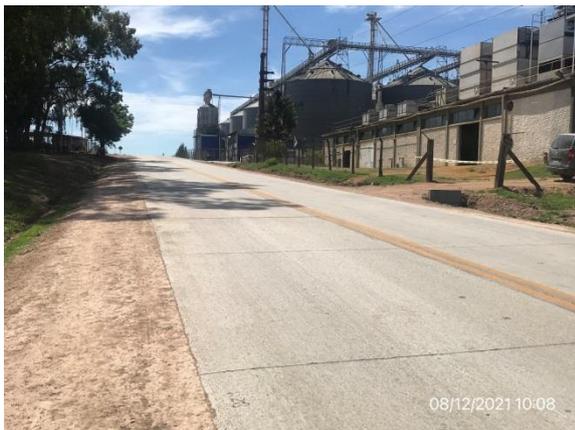
Ilustración 6 – Obras terminadas con banquetas y desagües adecuados, By Pass al puerto de Nueva Palmira.

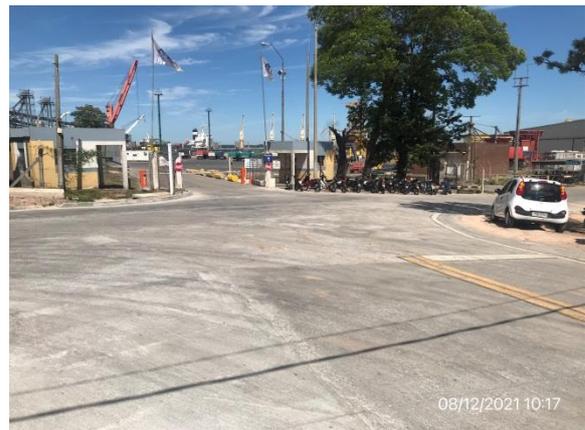
Ilustración 7 – P02, Fin del tramo. By Pass al puerto de Nueva Palmira.

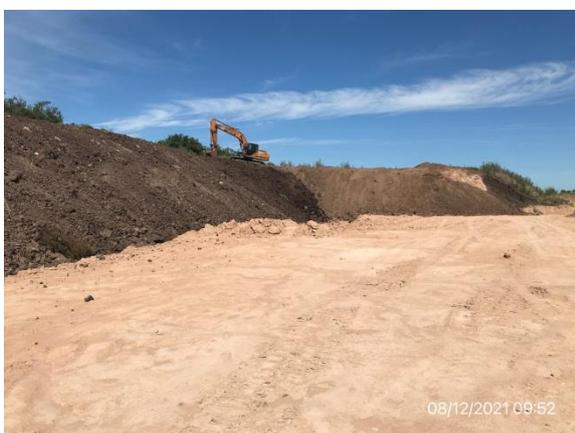
Ilustración 8 – P04, Cantera de limo. Tareas de recuperación ambiental en ejecución por subcontratista Suelo Firme SA. Suavizado de taludes.

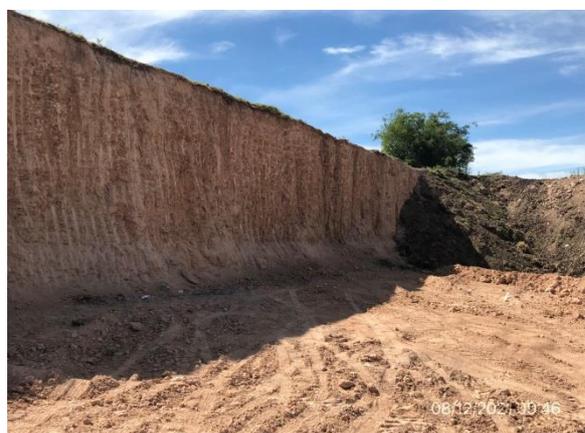
Ilustración 9 – P04, Cantera de limo. No hay infraestructura para gestión de residuos ni instalaciones de confort para operarios.

En respuesta a esta observación, la empresa remitió con fecha 9 de diciembre de 2021 la evidencia de haber retirado los restos de residuos quemados y de haber instalado en la cantera baños y una estación de residuos.

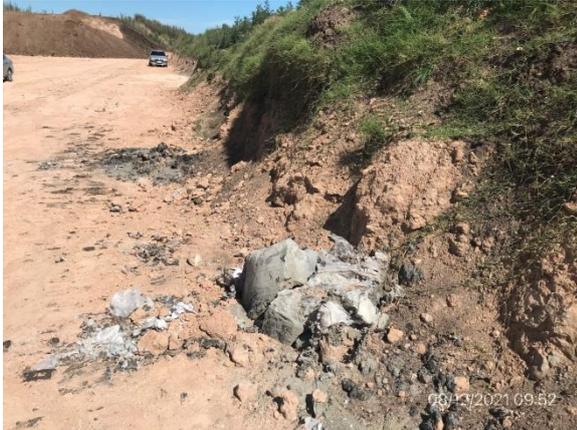
ID: 01	Coordenadas UTM (X – Y)		Progresiva: Padrón N°4008, 8ª SC, Colonia.	Tipo de NC: 1
	372764	6250921	Código del hallazgo: RS – 7, EL - 7	
<b>Descripción:</b>				
Se observaron evidencias de la quema de residuos en la cantera de limo, P04. Esto contraviene el Art 52.C de la ley 19829 de Gestión Integral de Residuos.				
<b>Evidencia (Foto, documento, comunicación personal):</b>				
Ilustración 10.

Ilustración 10 – P04, Cantera de limo. Evidencia de quema de residuos.

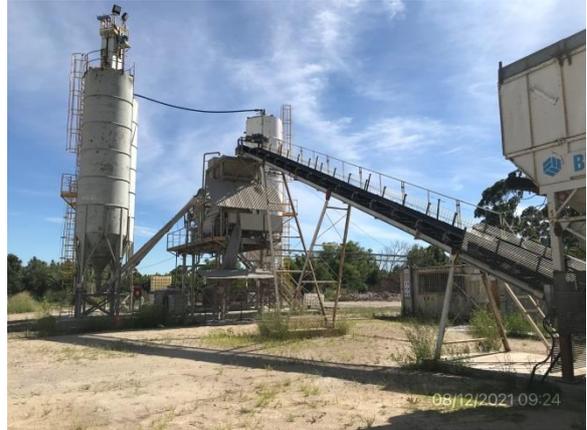
Al momento de la auditoría, en obrador no quedan residuos u otros pasivos ambientales, aunque permanecen en el predio las instalaciones de la planta de hormigón de la proveedora Cementos Artigas SA (tanque australiano, tolvas, pileta de decantación, etc.). El propietario declaró en una nota fechada el 19/10/2021 que a partir del 31/10/2021 se encargaría directamente de las gestiones de desmantelamiento de esa planta, lo cual deslinda a Grinor SA de cualquier implicancia posterior.

Ilustración 11 – P03, Obrador abandonado. Planta de hormigón de Cementos Artigas

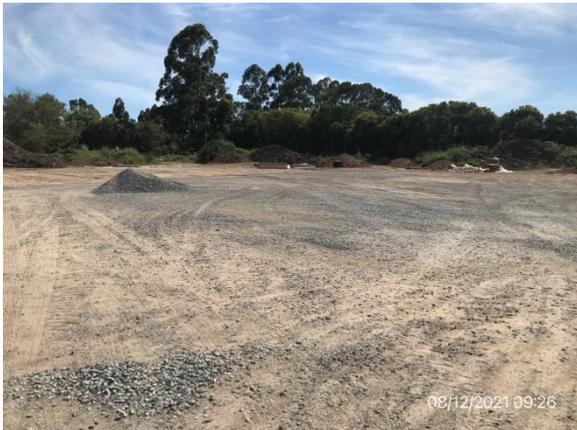
Ilustración 12 – P03, Obrador abandonado. Explanadas para acopios a beneficio del propietario.

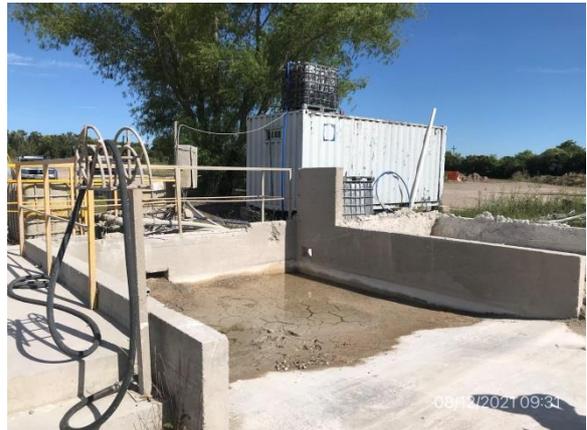
Ilustración 13 – P03, Obrador abandonado. Piletas de decantación.

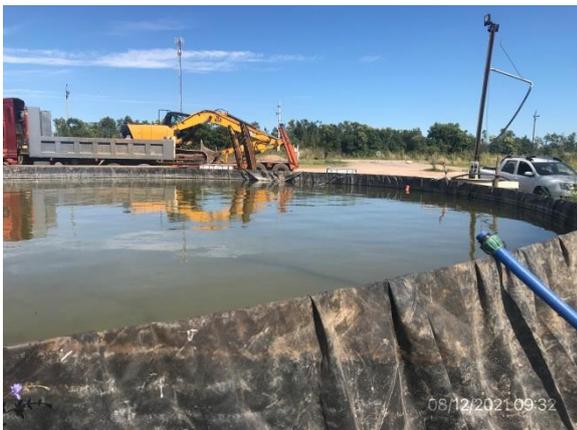
Ilustración 14 – P03, Obrador abandonado. Tanque australiano.

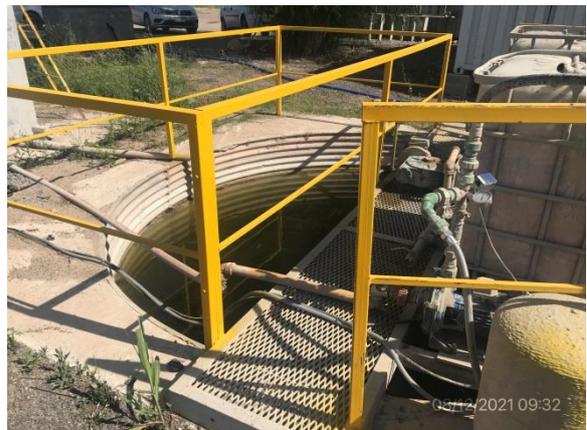
Ilustración 15 – P03, Obrador abandonado. Sistema de recirculación de aguas de lavado
