INFORME DE AUDITORÍA AMBIENTAL

RE-GA-802-M71-
20211221

M/71 - Ampliación de Contrato 29/12/2020

“Construcción de Acceso Sur al Puente de Ruta 5 sobre Río Negro en el Bypass de Pueblo Centenario.”

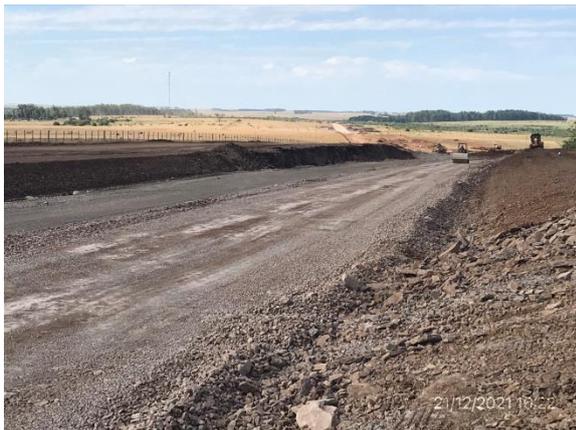
Ilustración 6 – Acceso Sur a Bypass Ruta 5. Obras de desmonte ejecutadas

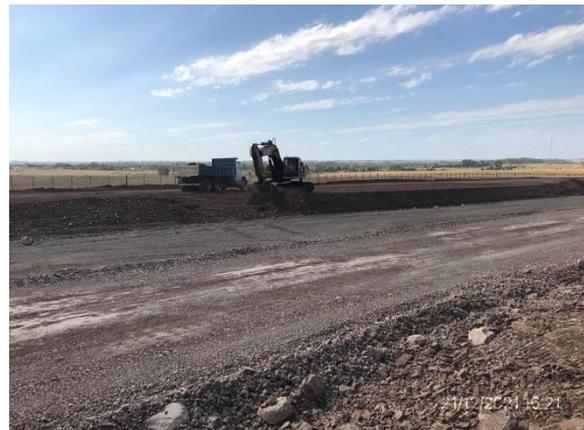
Ilustración 7 – Acceso Sur a Bypass Ruta 5. Obras de recargo en ejecución

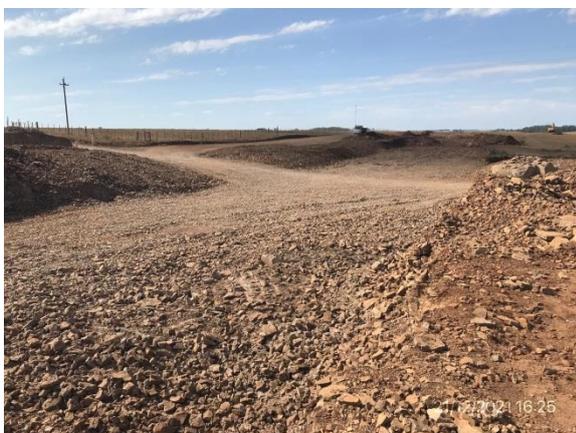
Ilustración 8 – Acceso Sur a Bypass Ruta 5. Obras de recargo ejecutadas.

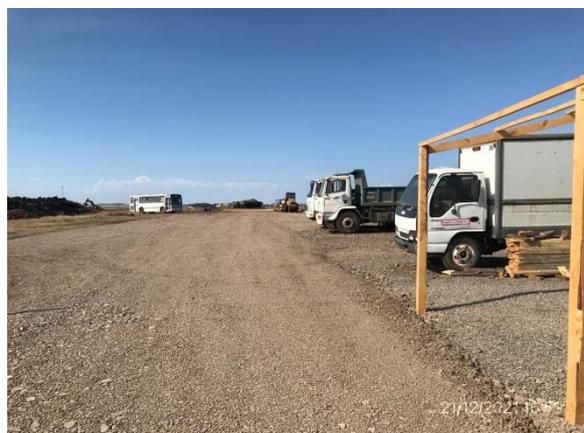
Ilustración 9 – P03, Obrador. Explanada para estacionamiento de camiones y maquinaria vial.

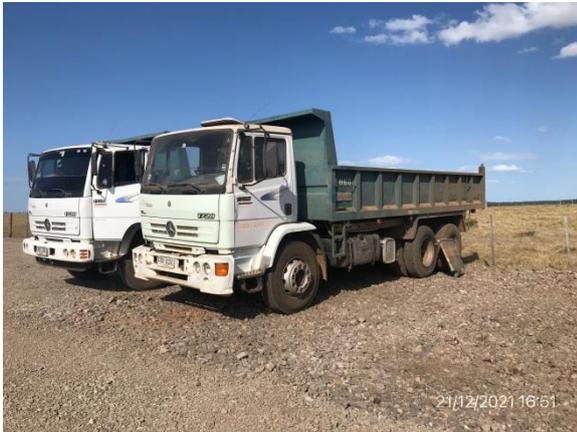
No se pudo comprobar que entre las infraestructuras instaladas en el obrador hubiera un sector (dotado de lo que indica el MAV de 1998) para zonas de talleres, destinado al mantenimiento liviano de maquinaria, siendo que el PGA declara que la obra requerirá de la utilización de más de 20 camiones y diversa maquinaria vial (motoniveladoras, rodillos, buldóceres, etc.). Durante la auditoría, se encontró evidencia (Ilustración 10) de que ciertas tareas de mantenimiento liviano se realizan en ese obrador. También se observó que existe un segundo sector sin envallar y sin pavimento impermeable donde al momento de la auditoría había tanques con lubricantes y baterías. Se retoman estos comentarios en el apartado 7.3.

ID: 02	Coordenadas UTM (X – Y)		Progresiva: 246K000 a (+), Ruta 5.	Tipo de NC: 2
	548425	6365978	Código del hallazgo: EL – 6, RS – 6.	
Descripción:				
<p>El obrador – P03 – no cuenta con una zona específica destinada a taller mecánico, y las tareas de mantenimiento mecánico liviano de la maquinaria vial afectada a la obra se realizan a cielo abierto, sin contar con infraestructura adecuada para el manejo de efluentes y residuos sólidos.</p> <p>Además, hay lubricantes y baterías acopiados en un sector inapropiado que oficia de pañol, al no contar con pavimento impermeable ni contenciones para prevenir posibles derrames.</p> <p>Lo anterior contraviene el apartado 10.2 del MAV de 1998.</p>				
Evidencia (Foto, documento, comunicación personal):				
Ilustración 10, Ilustración 15.

Ilustración 10 – P03, Obrador. Mantenimiento liviano de maquinaria ejecutada en zona con suelo permeable y a cielo abierto.

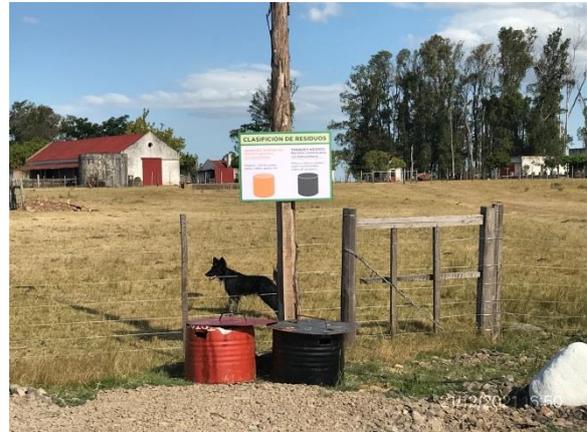
Ilustración 11 – P03, Obrador. Estación para acopio de residuos segregados por origen de generación.

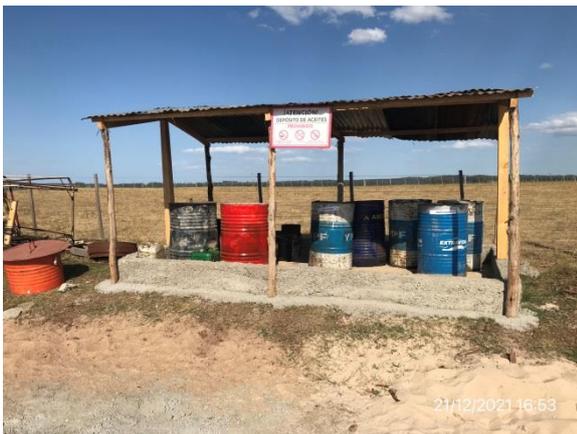
Ilustración 12 – P03, Obrador. Acopio envallado y con pavimento impermeable para lubricantes.

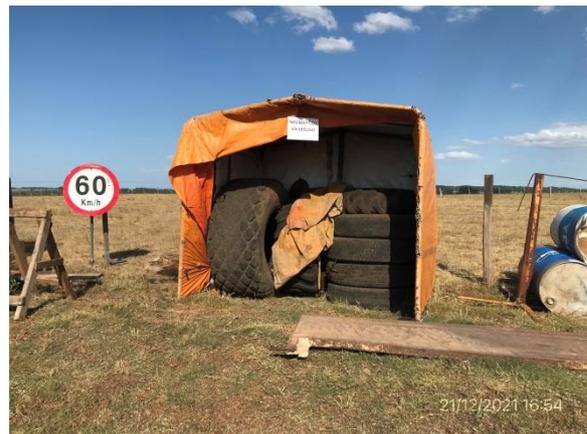
Ilustración 13 – P03, Obrador. Acopio techado de cubiertas usadas.

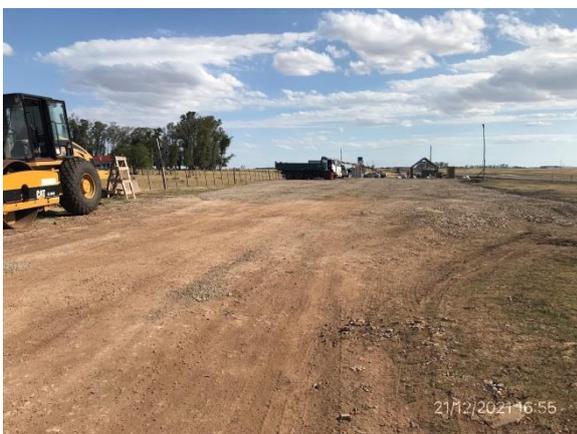
Ilustración 14 – P03, Obrador. Explanada de maniobras y estacionamiento de maquinaria.

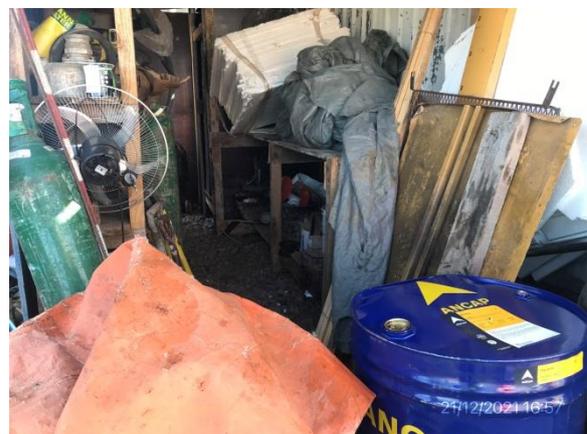
Ilustración 15 – P03, Obrador. Pañol abierto para acopio de lubricantes y baterías, sin pavimento impermeable ni envallado para contención de derrames.
