INFORME DE AUDITORÍA AMBIENTAL

RE-GA-802-C109
20220209

“Ensanche y Rehabilitación de Ruta 20, tramo Escuela Rural N°56 (42K000) y Ruta 3 (70K000)”.

Fecha de visita: 09/02/2022

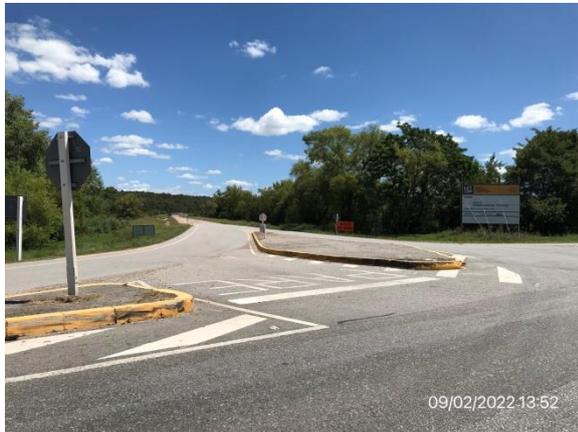
Ilustración 4 – P02, Fin de tramo. Ruta 20 progresiva 70K000. Empalme con Ruta 3

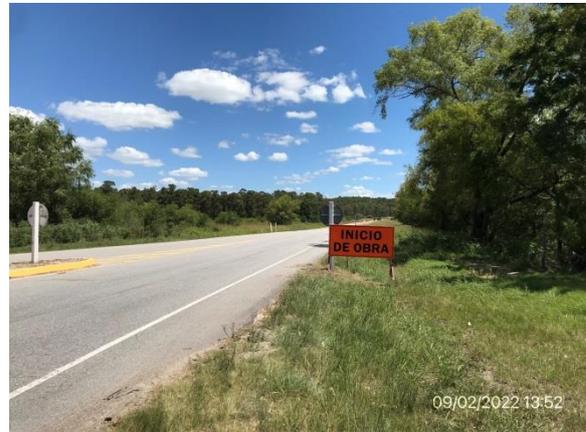
Ilustración 5 – P02, Fin de tramo. Ruta 20 progresiva 70K000. Empalme con Ruta 3.

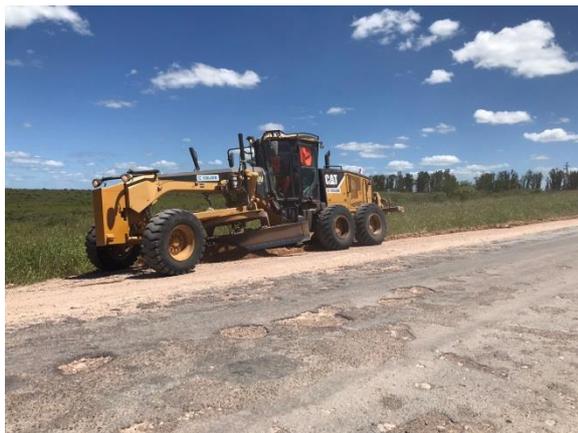
Ilustración 6 – Ruta 20, obras en ejecución. Trabajos de ensanche con perfilado de base granular en ejecución.

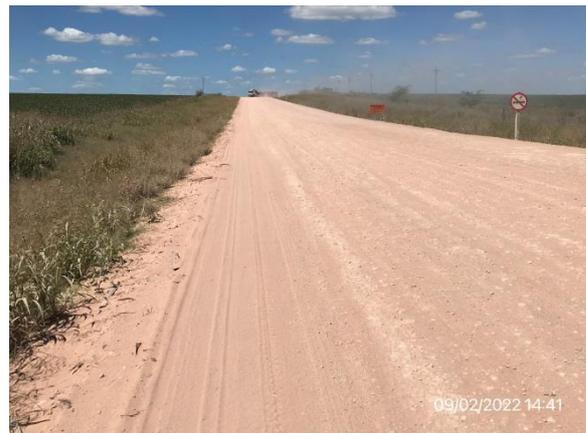
Ilustración 7 – Ruta 20, obras en ejecución Sector con ensanche de base granular terminado

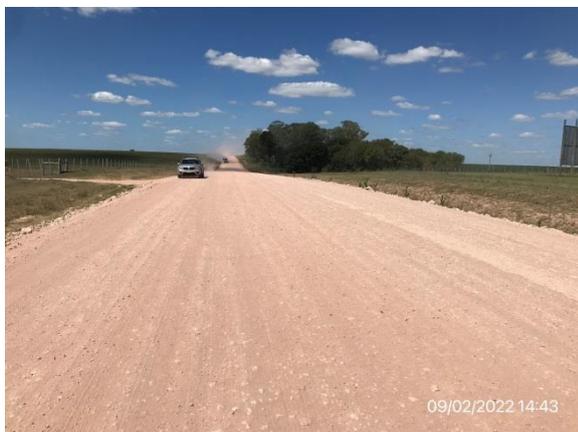
Ilustración 8 – P01, Inicio de tramo. Ruta 20 progresiva 42K000.

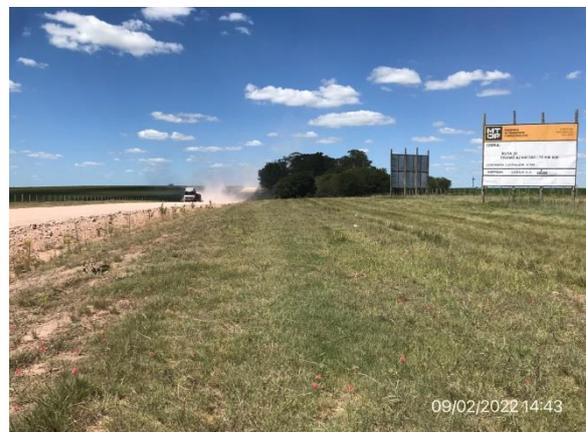
Ilustración 9 – P01, Inicio de tramo. Ruta 20 progresiva 42K000.

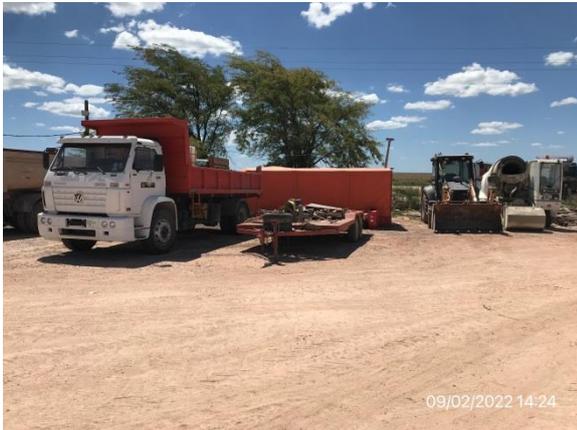
Ilustración 10 – P03, Obrador principal. Sector de obrador destinado a subcontratista Wajery SA, sector de acopio de residuos ordenados y segregados.

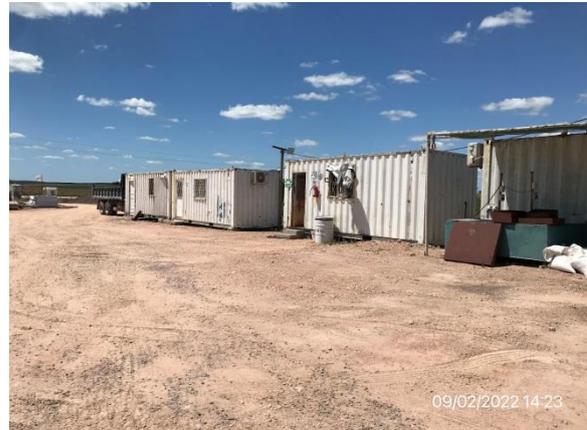
Ilustración 11 – P03, Obrador principal. Explanada de circulación y oficinas provisionales desmontables.

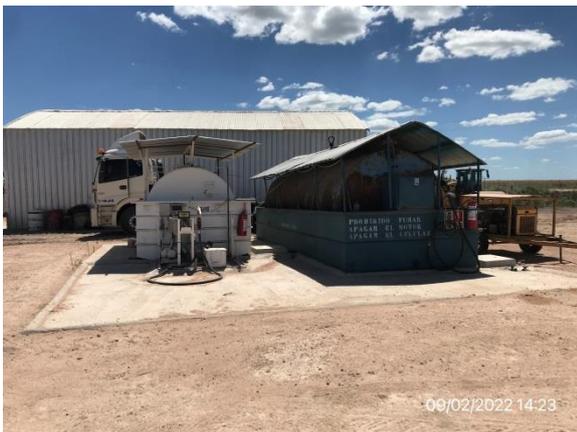
Ilustración 12 – P03, Obrador principal. Depósito de combustible con envallado perimetral.

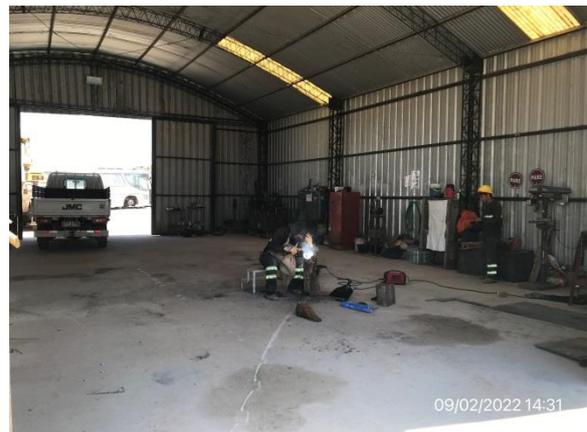
Ilustración 13 – P03, Obrador principal. Taller mecánico techado y con pavimento impermeable.

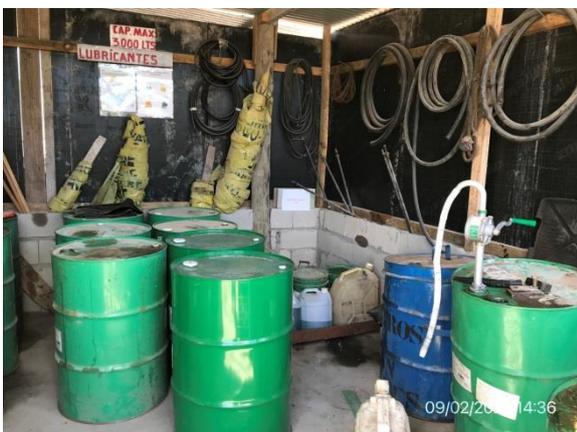
Ilustración 14 – P03, Obrador principal. Acopio de lubricantes en sector con pavimento y envallado impermeables.

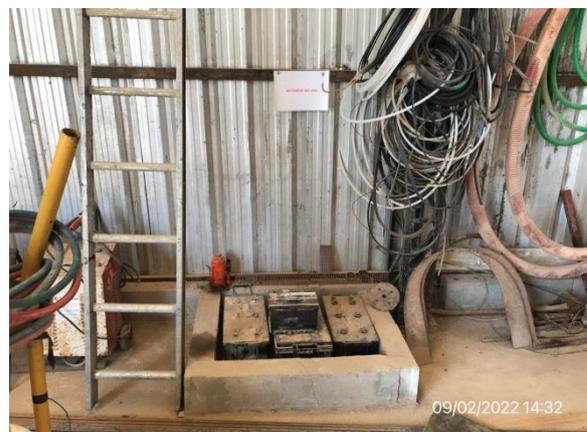
El obrador cuenta con orden y limpieza adecuados, y se observó una correcta infraestructura para el acopio y gestión de residuos segregados por corriente de generación. En el galpón cerrado se realizan tareas de mantenimiento mecánico en condiciones adecuadas y cuenta con un sector envallado de acopio para baterías usadas pero de capacidad colmada.

Ilustración 15 – P03, Obrador principal. Acopio de baterías en sector con pavimento y envallado impermeable pero de capacidad colmada.

Se sugiere revisar el volumen de algunas contenciones actualmente colmadas, como el acopio de baterías usadas de Ilustración 15.

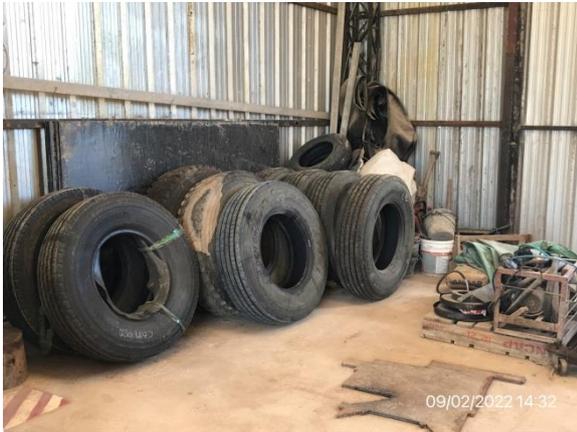
Ilustración 16, P03, Obrador principal. Acopio de cubiertas en sector techado.

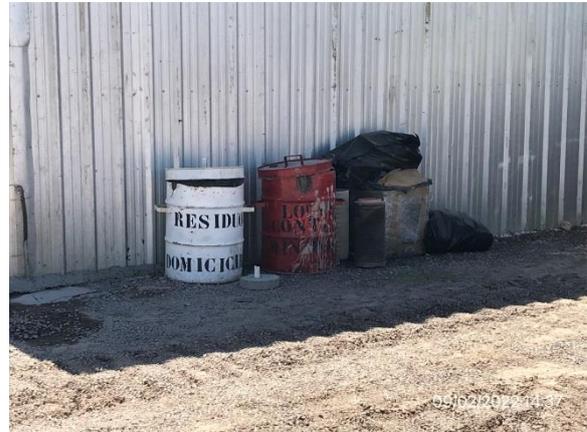
Ilustración 17 – P03, Obrador principal. Acopio de residuos segregados por corriente de generación.

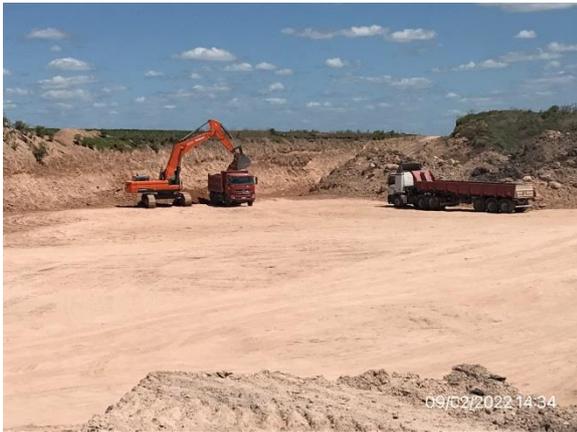
Ilustración 18 – P03, Cantera de balasto. Ruta 20 progresiva 20K000 a (+), tareas de extracción en ejecución

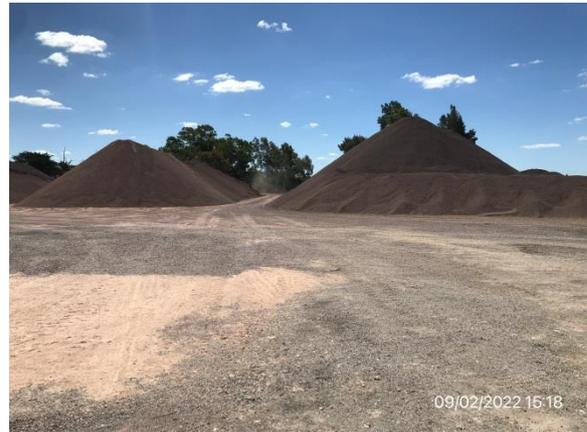
Ilustración 19 – P05, Planta asfáltica. Ruta 3 progresiva 277K800 a (-), Acopio de áridos provenientes de Cantera Peralta.

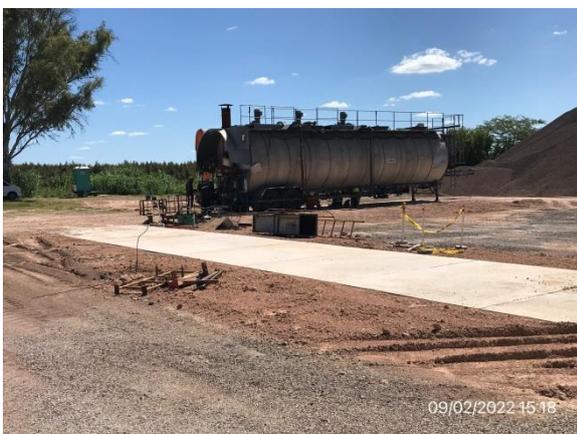
Ilustración 20 – P05, Planta asfáltica. Ruta 3 progresiva 277K800 a (-), Planta asfáltica en proceso de instalación e infraestructuras de contención en construcción.

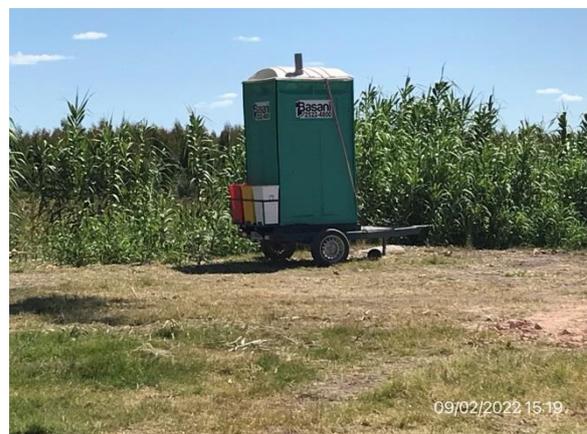
Ilustración 21 – P05, Planta asfáltica. Ruta 3 progresiva 277K800 a (-), Baño con estación de residuos segregados.
