INFORME DE AUDITORÍA AMBIENTAL

RE-GA-802-C124-
20220217

C/124 - Contrato Básico 25/9/2019 y Modificación 26/05/2021

“Camino a la Balsa – Tramo 31K950 – 58K400”

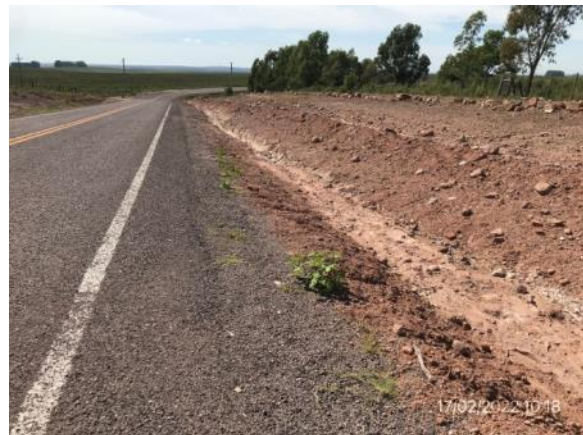
Ilustración 7 – Obras terminadas en Camino a la Balsa. Cunetas con empastado incipiente.

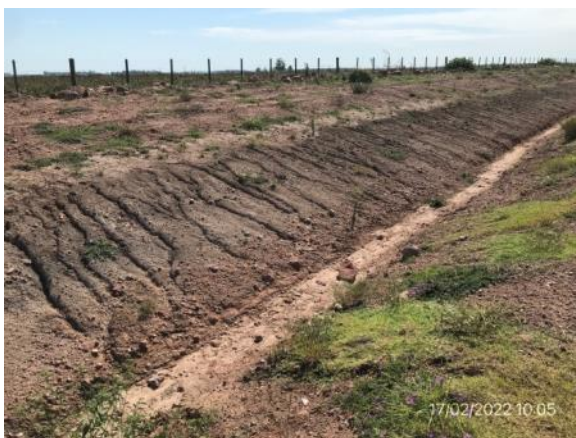
Sin embargo, se pudo apreciar en numerosos puntos que los taludes en la faja pública tienen evidencia de erosión y arrastre de material granular hacia las cunetas, agravado por

la falta de tapiz vegetal que pueda mitigar este efecto. Se retoma este comentario en el apartado 7.4.

ID: 01	Coordenadas UTM (X – Y)		Progresiva: varias, Cno. a la Balsa.
	N/A	N/A	Código del hallazgo: PF-10
Descripción:			
En varios puntos de la faja pública se aprecia erosión en los taludes de las cunetas, debido a las fuertes pendientes existentes y la ausencia de cobertura vegetal. Esto contraviene el apartado 15.4 del Manual de DNV de 1998.			
Evidencia (Foto, documento, comunicación personal):			
Ilustración 8, Ilustración 9.

Ilustración 8 – Obras terminadas en Camino a la Balsa. Taludes erosionados en faja pública, lado a (-).

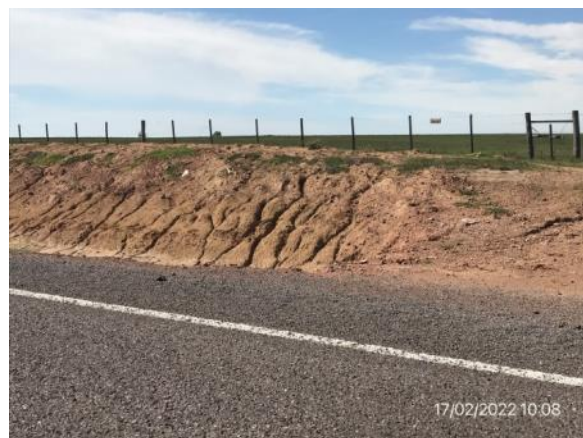
Ilustración 9 – Obras terminadas en Camino a la Balsa. Taludes erosionados en faja pública, lado a (-).

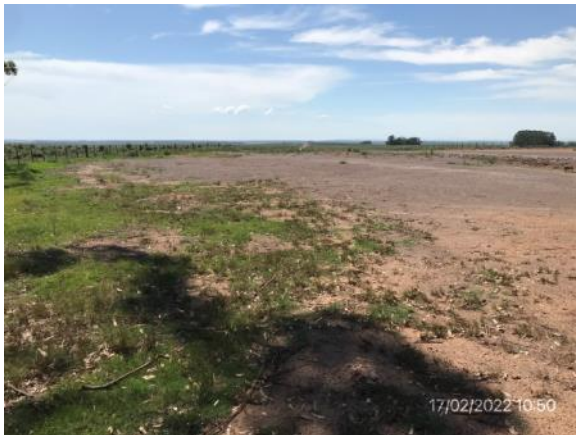
Ilustración 12 – P03, Obrador desmantelado. Explanada limpia de residuos e infraestructuras.

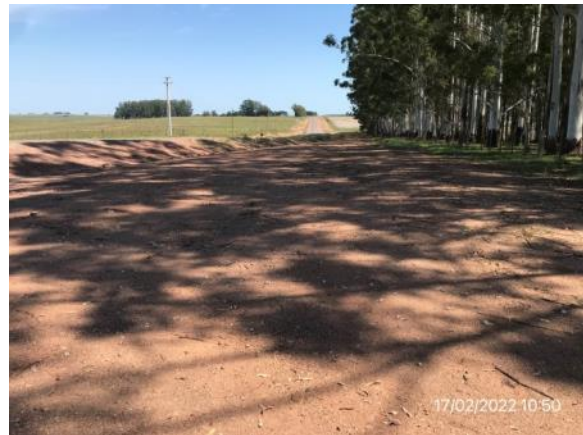
Ilustración 13 – P03, Obrador desmantelado. Explanada limpia de residuos e infraestructuras.

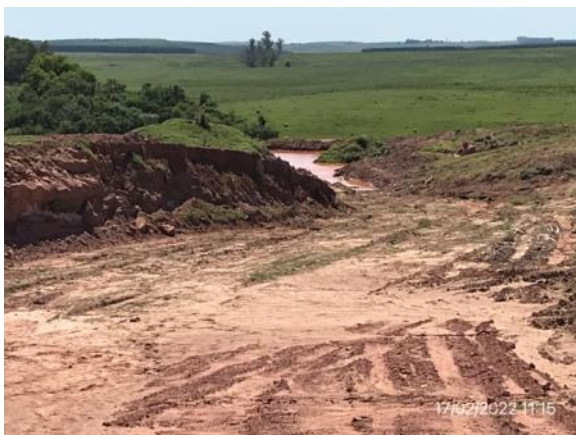
Ilustración 14 – P03, Cantera padrón N°9942 de Durazno. Tareas extractivas culminadas y laguna de decantación operativa.

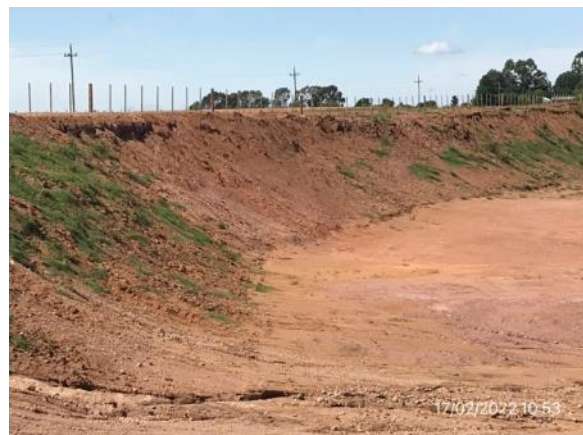
Ilustración 15 – P03, Cantera padrón N°9942 de Durazno. Tareas extractivas culminadas. Explanada de acceso y acopios remanentes a beneficio del propietario.

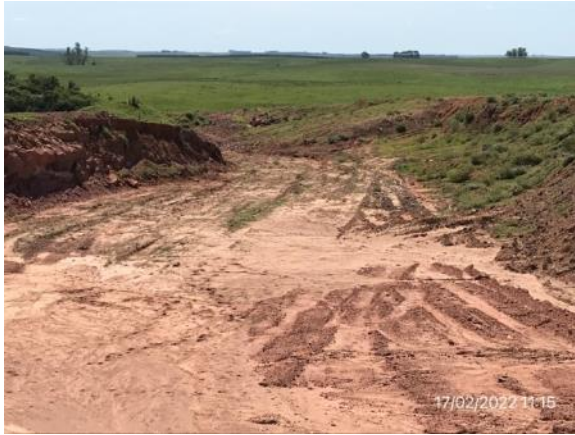
Ilustración 16 – P04, Cantera padrón N°7248 de Durazno. Tareas extractivas culminadas.

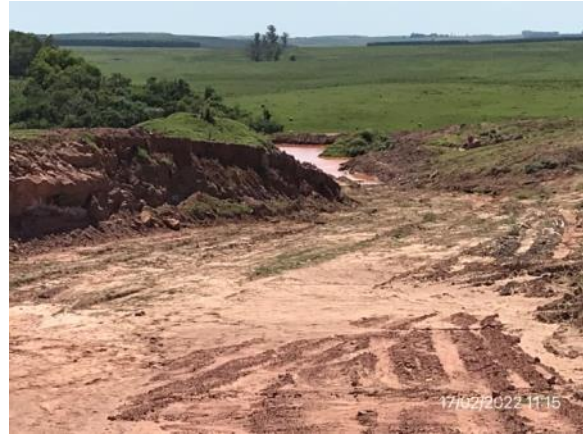
Ilustración 17 – P04, Cantera padrón N°7248 de Durazno. Tareas extractivas culminadas y laguna de decantación operativa.
