## INFORME DE AUDITORÍA AMBIENTAL

RE-GA-802-C124  
20220209

## C/124 – Ampliación de Contrato 14/07/2021

### “Construcción de Ruta 20 (Río Negro), tramo entre 0K000 – empalme con la Ruta 4 y 8K000 – A° Tala”

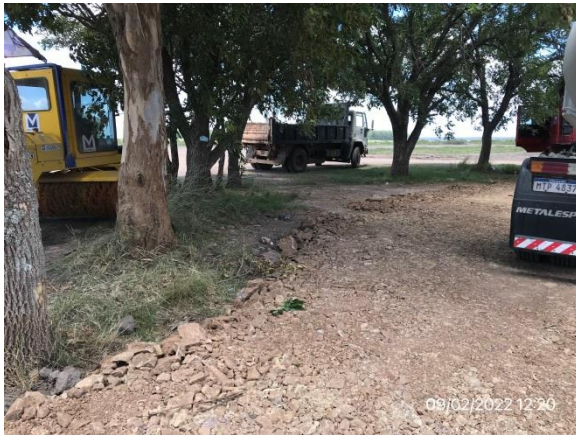
Ilustración 10 – P05, Campamento provisorio. No hay infraestructura de confort para personal ni para gestión segregada de residuos.

Ante diversas observaciones del auditor acerca de infraestructura faltante tanto en el obrador principal, como en el campamento provisorio y en la cantera para la disposición de residuos y baños portátiles para el personal, la empresa remitió el 14/02/2022 las pruebas de haber corregido las situaciones observadas.

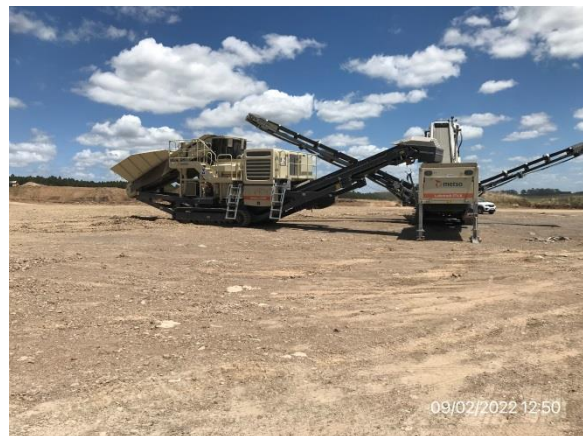
En esa cantera se pudo apreciar que Meliter SA cuenta con maquinaria y personal para las tareas de extracción y trituración. No se pudo comprobar la existencia de baños ni de infraestructura adecuada para la gestión de residuos que generan esas operaciones,

Ilustración 13 – P03, Cantera de basalto. Trabajos de trituración en ejecución. No hay infraestructura para gestión de residuos ni confort de operarios.

Ilustración 13. Posteriormente a la auditoría, la empresa remitió la evidencia de haber dotado a la cantera de las infraestructuras faltantes – Ilustración 22.

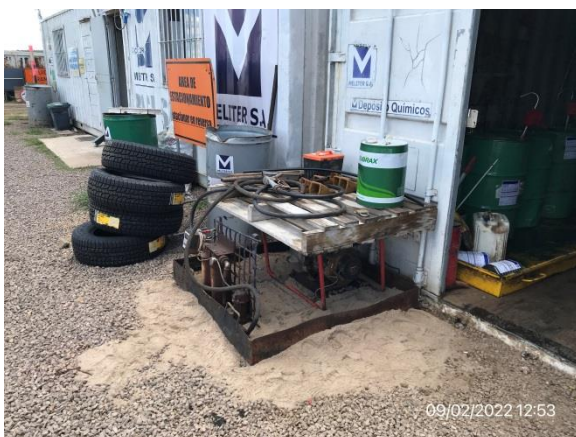
Ilustración 14 – P03, Obrador. Moto generador instalado sobre bandeja impermeable.

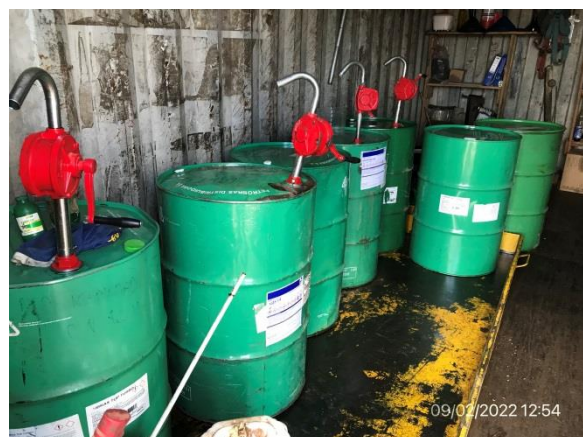
El recinto de productos químicos consiste en un contenedor con bandejas de contención. Se pudo comprobar que los lubricantes también se encuentran en un contenedor, en tanques apoyados sobre una bandeja impermeable.

Ilustración 15 – P03, Obrador. Acopio de lubricantes en recinto cerrado y con bandeja impermeable.

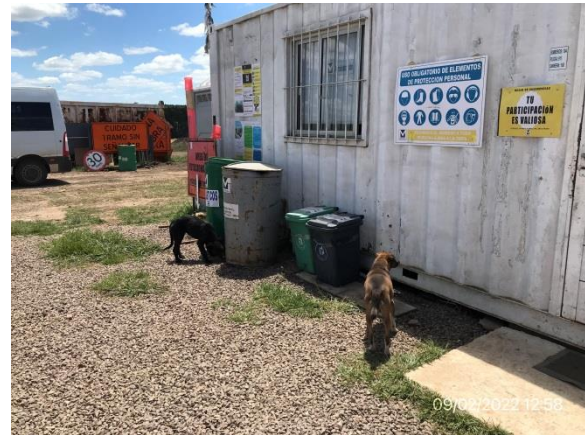
Durante la auditoría se pudo constatar que la infraestructura para la gestión de residuos era insuficiente tomando en cuenta el porte del obrador, quedando zonas con clasificación de residuos inadecuada – Ilustración 19. Posteriormente a la auditoría, la empresa remitió evidencia de haber subsanado esa carencia – Ilustración 22.

Ilustración 17 – P03, Obrador. Estación de acopio de residuos segregados por corriente de generación. Resulta escasa dado el porte del obrador.

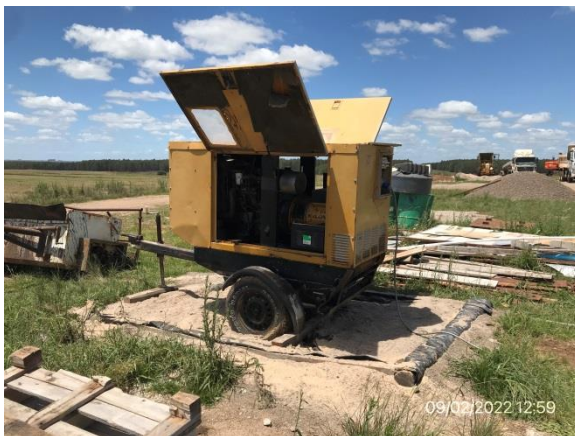
El suministro de energía eléctrica es a través de generador a gas-oil de 15 KVA. El mismo está dispuesto al aire libre, en un sector especialmente acondicionado con pavimento impermeable y envallado perimetral para contener eventuales derrames.

Ilustración 18 – P03, Obrador. Generador eléctrico estacionado en sector con envallado impermeable.

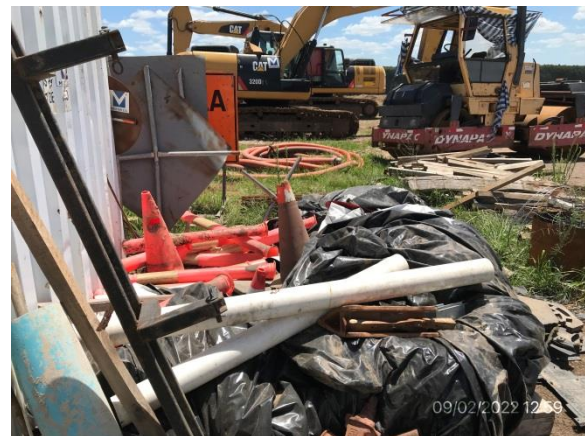
Ilustración 19 – P03, Obrador. Insumos y residuos mal dispuestos por falta de infraestructura.
