**Trigésimo octavo Informe Trimestral de Avance del Plan de
Gestión y Recuperación Ambiental**

FECHA:	16/mayo/22		
IDENTIFICACIÓN DE LA OBRA:	Mantenimiento por Niveles de Servicio Ruta Interbalnearia II (tramo: A° Solís Grande - Punta del Este).		
UBICACIÓN:	Departamento de Maldonado		
CLIENTE:	CVU		
PLAZO DE EJECUCIÓN:	60 meses (contrato básico) + 60 meses (ampliación)		
INICIO:	01/nov/12	FIN PREVISTO:	31/oct/17 (básico)
TRIGÉSIMO OCTAVO INFORME TRIMESTRAL: 01/feb/22 – 30/abr/22

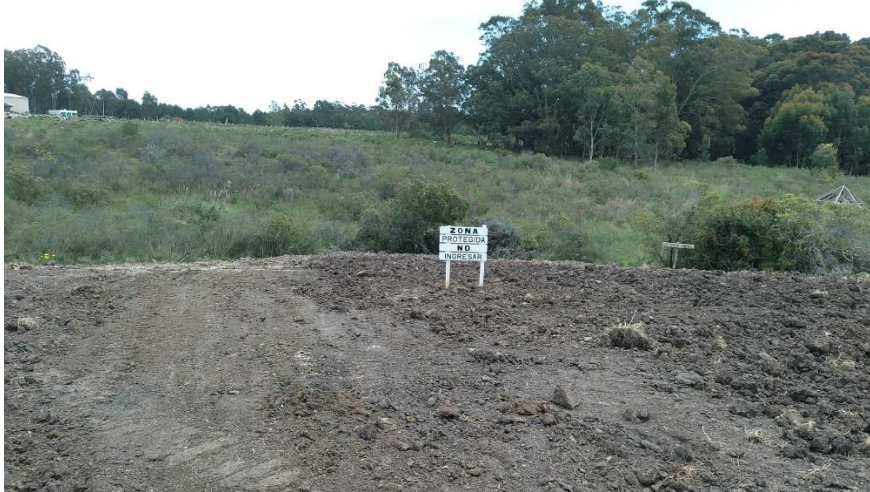
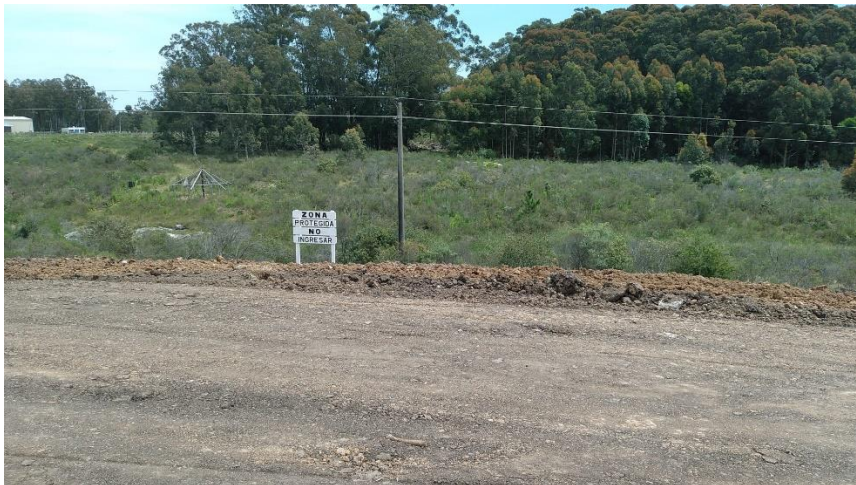
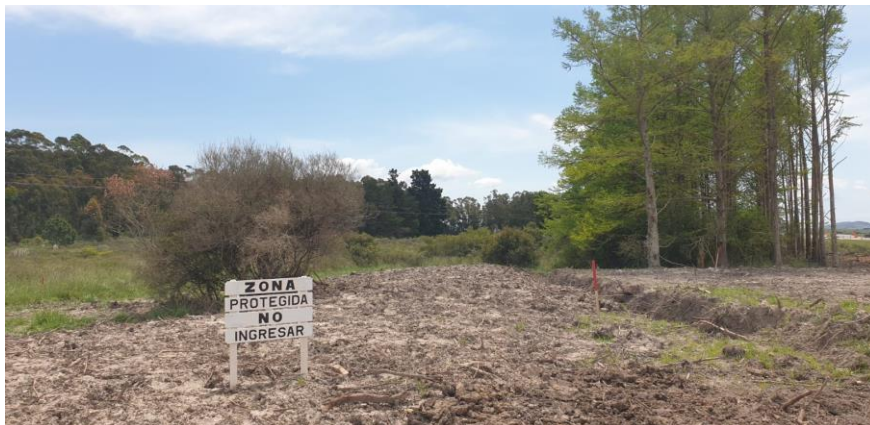
Las No Conformidades 1 y 2 de auditoría ambiental de CVU (08/10/21) fueron corregidas inmediatamente y dejando constancia en el informe presentado por la empresa con fecha 21/10/2021. Por este motivo, se mantiene el estricto control sobre la zona de amortiguación de la cañada que se encuentra próximo a la obra. Se ha instalado el alambrado de ley que limita la faja de uso público del predio donde se ubica la cañada. La zona afectada se ha restaurado en su totalidad como se muestra en las fotos.

Fotos al 21/10/2021 presentadas en la respuesta a la auditoria del 08/10/2021.

El objeto de las siguientes fotos es mostrar el antes, durante y el después de realizar las acciones correctivas. Las fotos que se ven continuación corresponden al momento de haber retirado todo el material de la zona de amortiguación de la cañada y del revestimiento de suelo vegetal con aporte de semillas para acelerar la recuperación. Luego se pueden observar fotos más recientes donde se puede ver la capa vegetal formada.

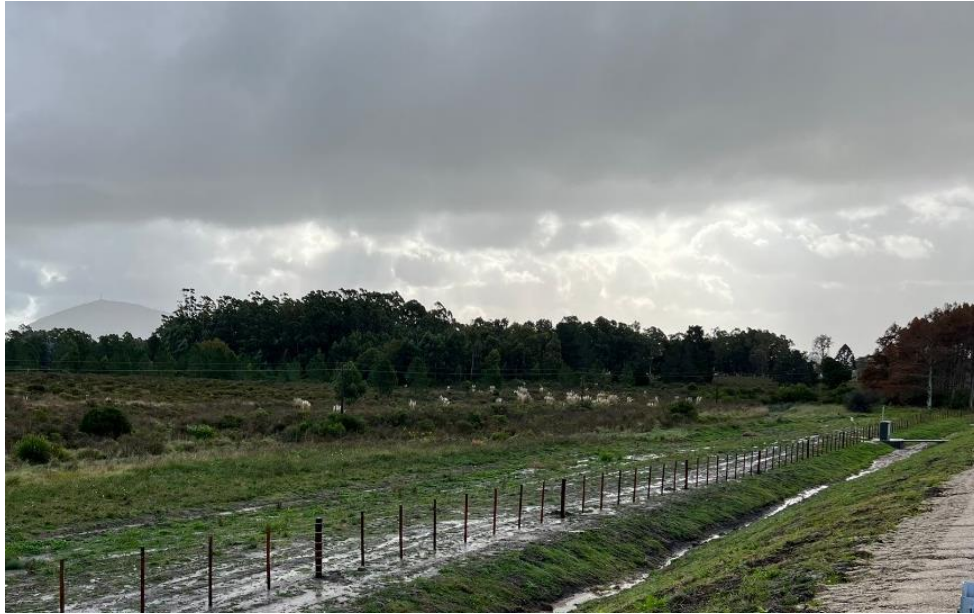
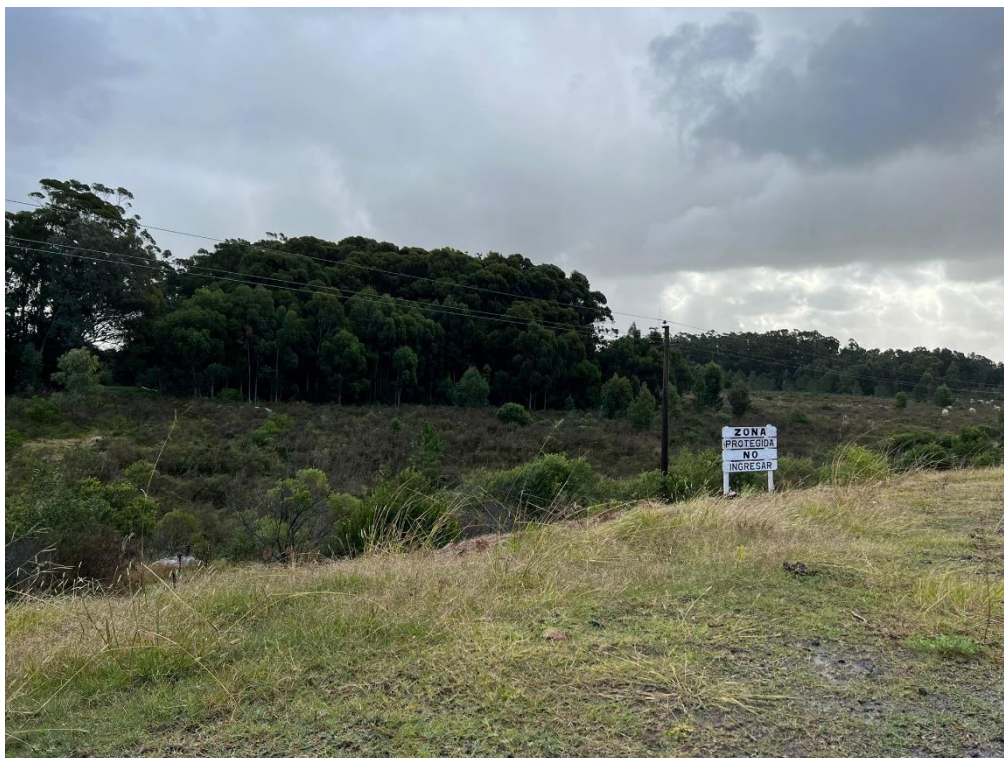
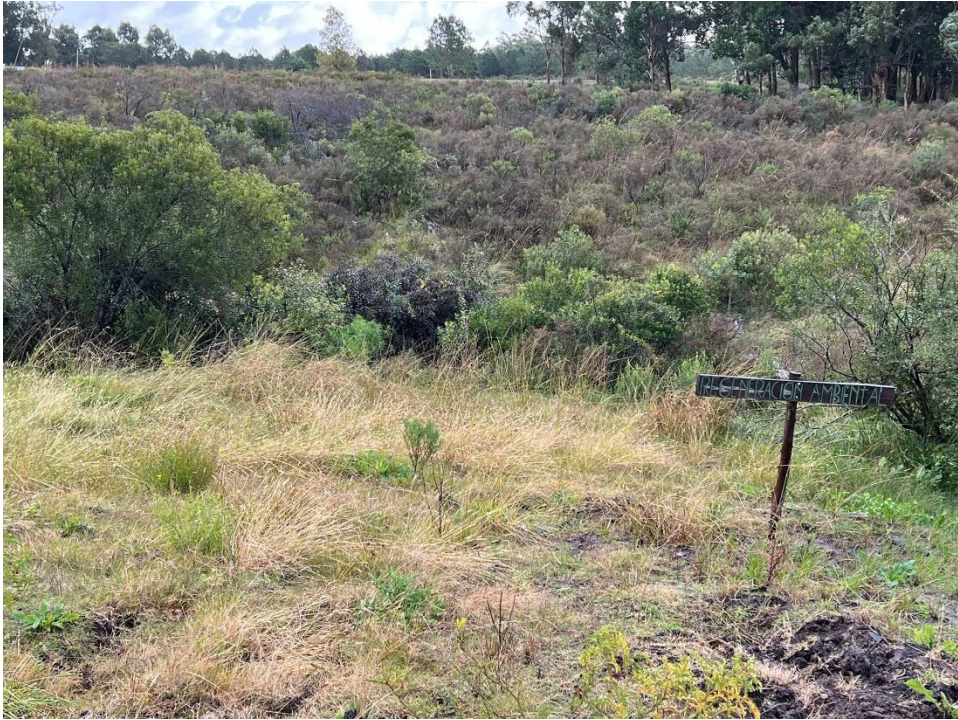
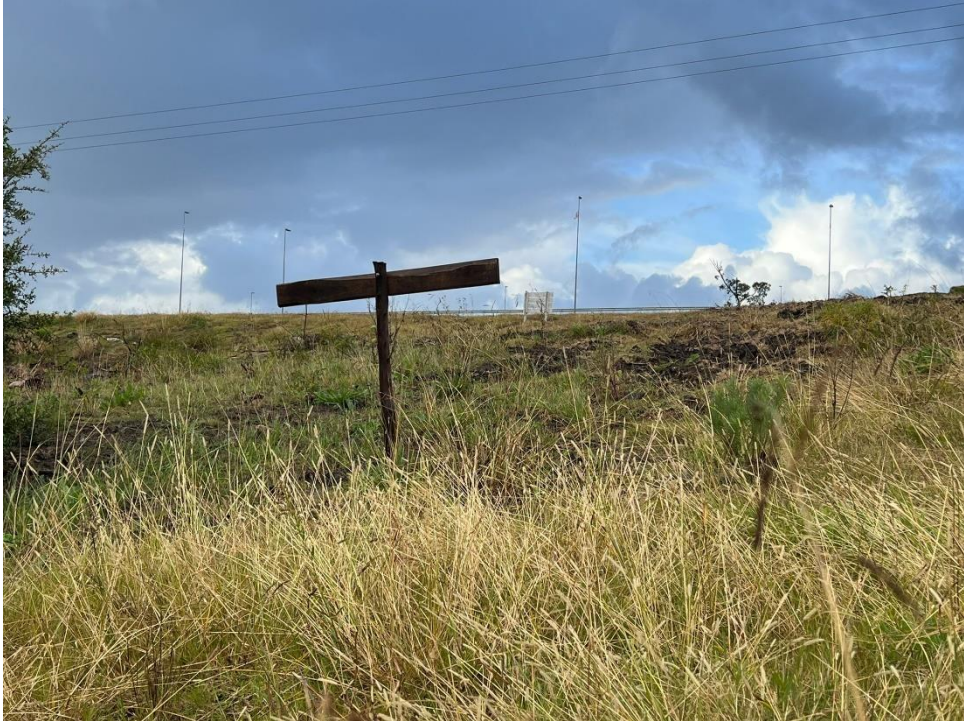
Fotos al 29/04/2022

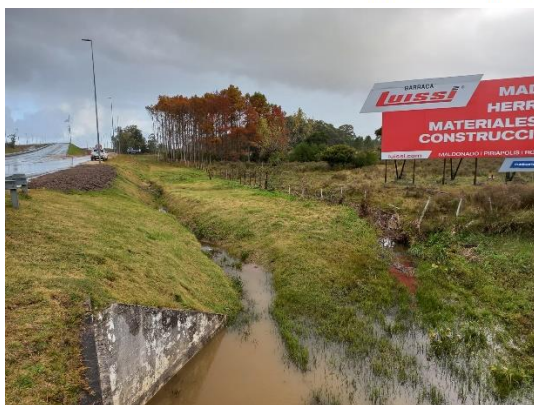
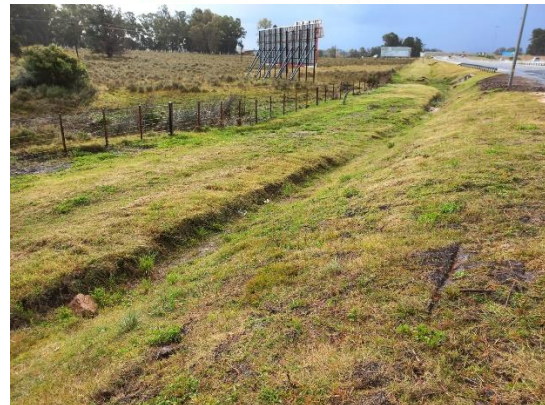
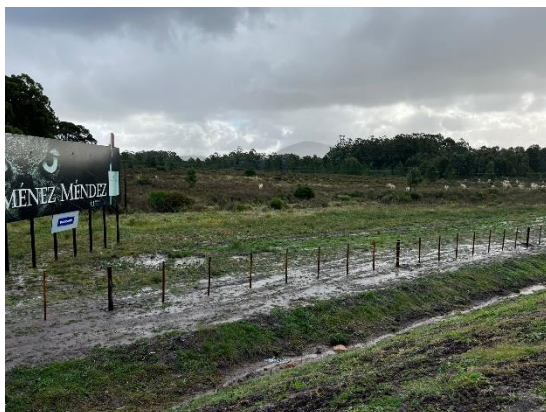
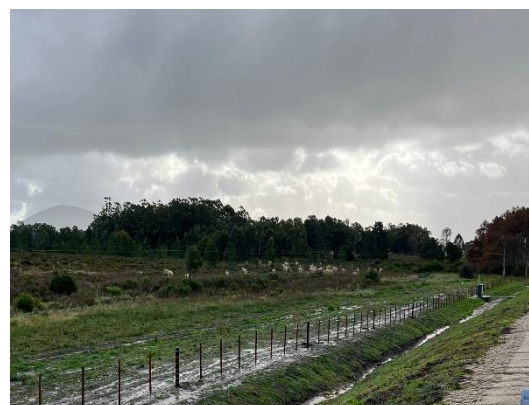
Ilustración 5 –P08 – Extremo sur de rama de acceso a intercambiador Cno. Los Arrayanes

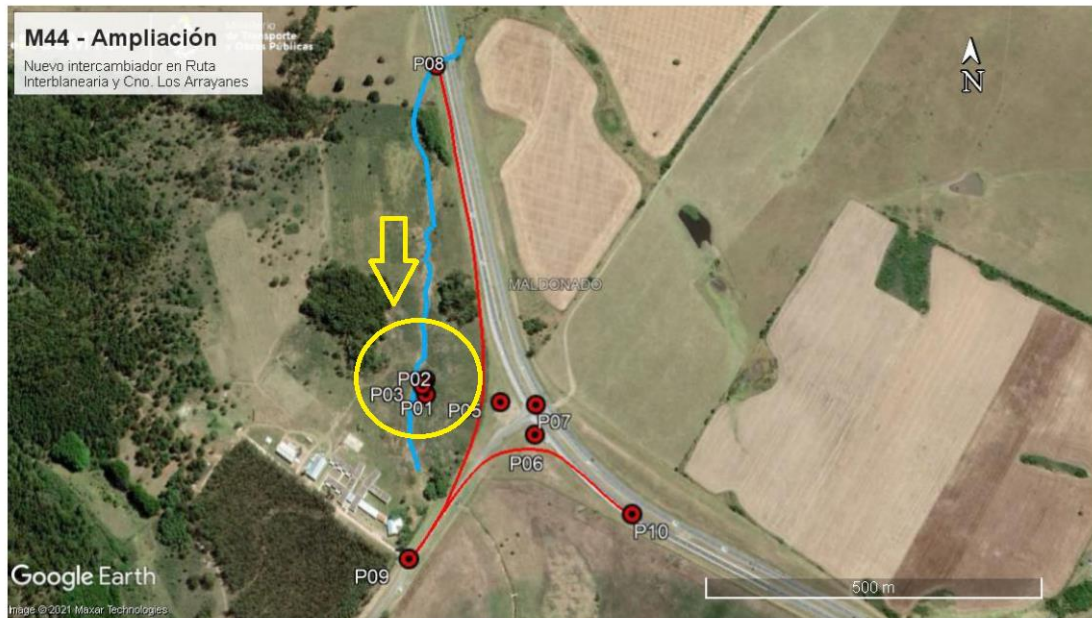
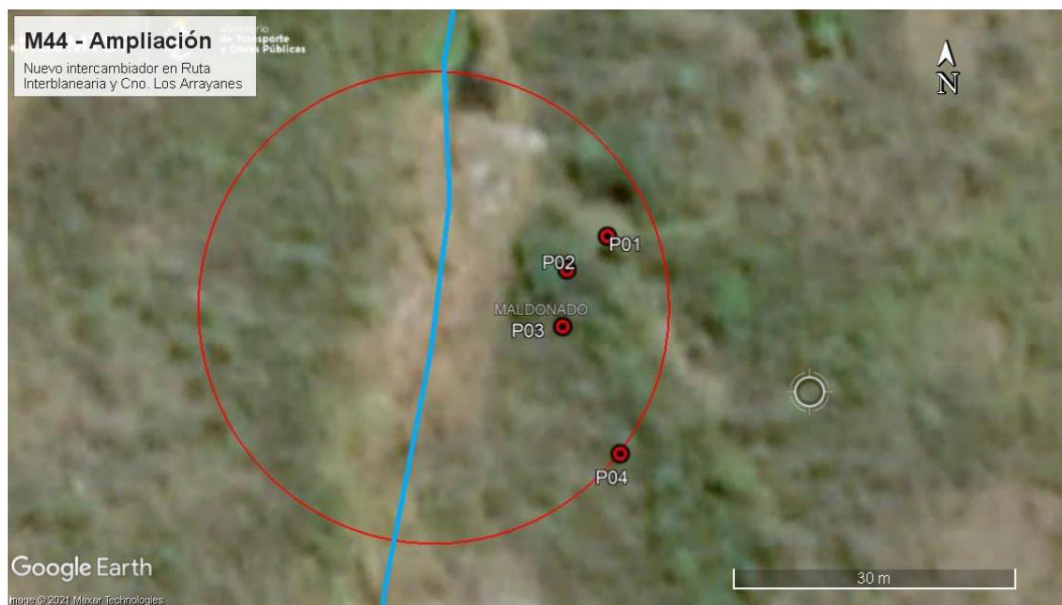
Puntos relevados por DINACEA dentro de la zona de amortiguación.

Ilustración 4 –Puntos P01 a P04 relevados por DINACEA en inspección del 20/08/2021, están ubicados dentro de la franja de amortiguación de 25 m

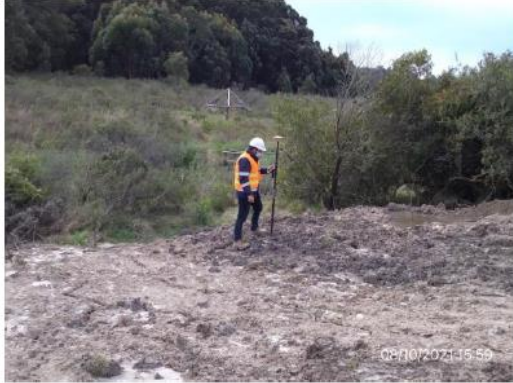
Ilustración 24 – P01. Zona de amortiguación de cañada utilizada para acopio de material de excavación en zona, Material retirado, sin protección vegetal

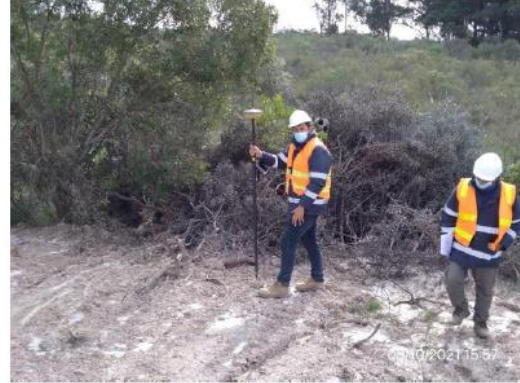
Ilustración 25 – P02. Zona de amortiguación de cañada utilizada para acopio de material de excavación en zona, Material retirado, sin protección vegetal

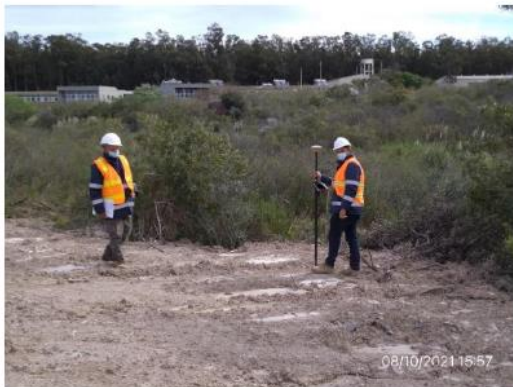
Ilustración 26 – P03. Zona de amortiguación de cañada utilizada para acopio de material de excavación en zona, Material retirado, sin protección vegetal

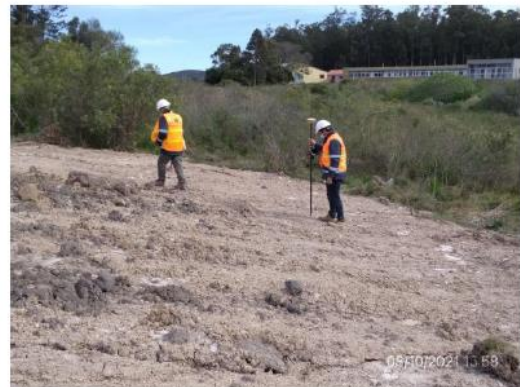
Ilustración 27 – P04. Zona de amortiguación de cañada utilizada para acopio de material de excavación en zona, Material retirado, sin protección vegetal
