Informe de Auditoría Ambiental

M/37 - Ampliación de Contrato 25/03/2021

Ejecutar obra de refuerzo estructural en Ruta 3 y ampliar los trabajos de mantenimiento en 18 meses. Reconstrucción de ByPass municipal, San José de Mayo.

RE-GA-802-M37-
20220421

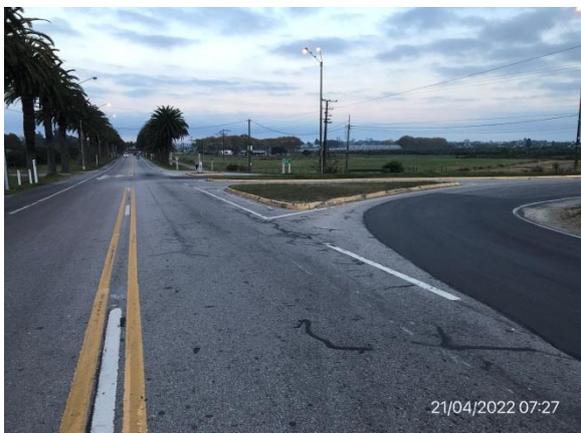
Ilustración 4 – P01. Empalme bypass municipal - Ruta 11 progresiva 53K800.

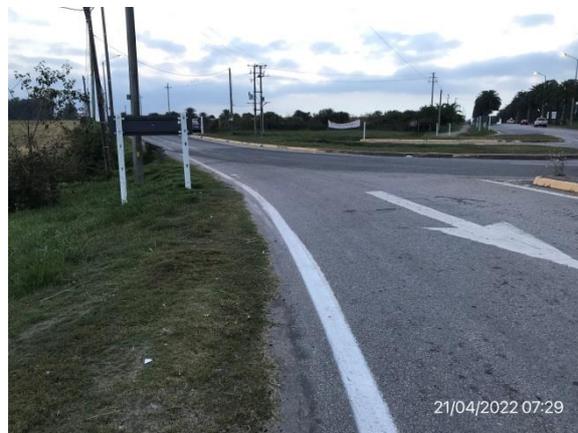
Desde el punto de vista del usuario de la red vial, la obra está correctamente señalizada y la capa de rodadura presenta un adecuado nivel de confort para la circulación.

Ilustración 5 – P01. Empalme bypass municipal. Señalización horizontal terminada.

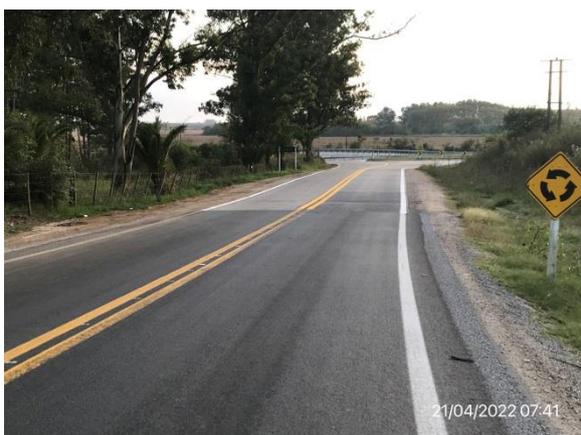
Ilustración 6 – P02. Empalme bypass municipal con Cno. del Éxodo.

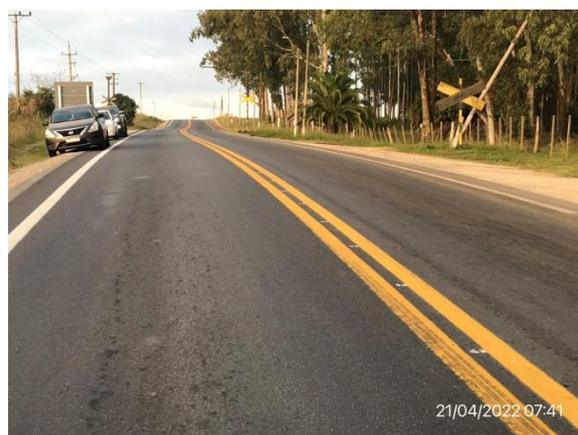
Se valora positivamente el procedimiento constructivo para la capa de rodadura en Cape Seal, ya que presenta un acabado superficial de buen desempeño y condiciones de confort, sin apelar a la necesidad de utilizar planta asfáltica.

Ilustración 7 – Obras terminadas en bypass municipal. Capa de rodadura en Cape Seal culminadas.

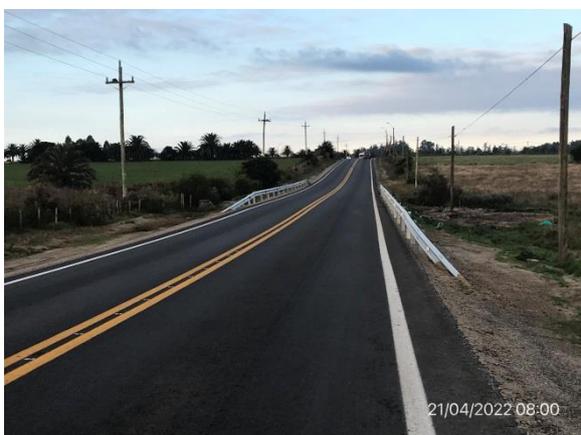
Ilustración 8 – Obras terminadas en bypass municipal. Flex beams terminadas.
