## Informe de Auditoría Ambiental.

**M/41 Norte – Ampliación y modificación de Contratos,  
30/04/2021 y 13/09/2021.**

**“Ruta 3, tramo Salto – Bella Unión. Rehabilitación de  
Ruta 3 entre progresivas 490K000 y 598K250. Ampliar el  
plazo de mantenimiento en 60 meses”.**

Tipo de Auditoría: Seguimiento

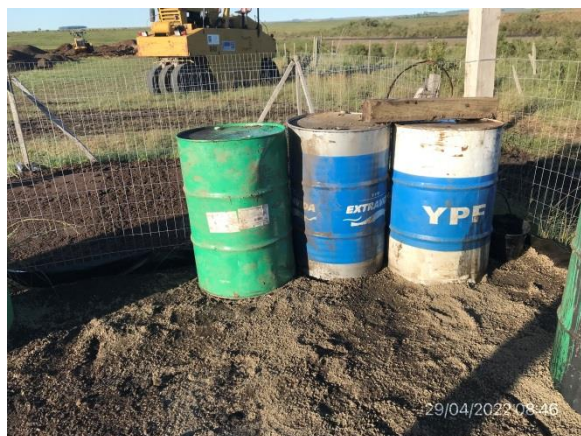
Por su parte, la planta asfáltica cuenta con pavimento impermeable y una barrera de contención, al igual que la zona de acopio de lubricantes usados y el tanque de emulsión asfáltica.

Ilustración 8 – P03, Obrador principal. Acopio de lubricantes usados en zona envallada con pavimento impermeable.

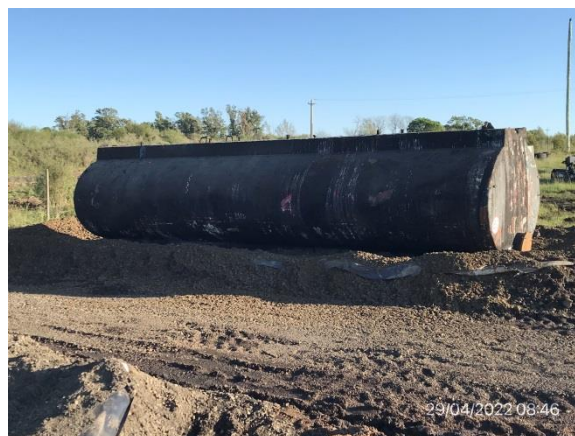
Ilustración 9 – P03, Obrador principal. Tanque de emulsión asfáltica en zona envallada con pavimento impermeable

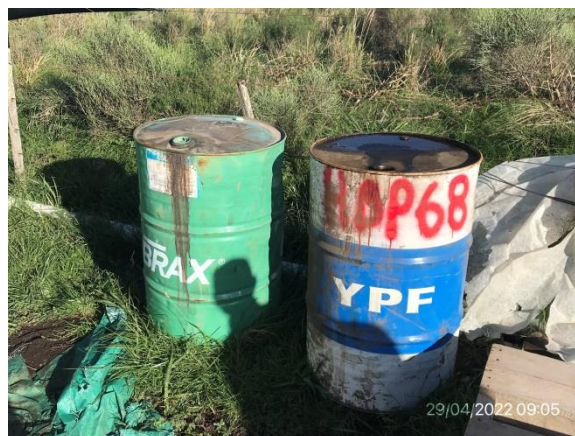
No hay contenedores de basura en cantidad suficiente para una gestión de residuos de forma segregada según lo establece el PGA para el obrador y el sector de trituración. Tampoco hay envallados ni pavimento impermeable en la zona del laboratorio donde se almacena el percloroetileno usado. Asimismo, las zonas de mantenimiento mecánico menor y soldadura no cuentan con infraestructura adecuada para la gestión de residuos, y tampoco hay una zona para el lavado de maquinaria, camiones o herramientas con restos de mezcla asfáltica. También se pudo comprobar el drenaje de aguas pluviales en la cantera por medio de una motobomba sin elementos de contención adecuados para prevenir derrames de combustible. Se retoman estos comentarios en el apartado 7.3.

| ID: 05 | Coordenadas UTM (X – Y) | | Progresiva: 544K500 a (+) – Ruta 3 | Tipo de NC: 2 |
|---|---|---|---|---|
| <b>Descripción:</b><br>En el laboratorio de suelos y asfaltos el tanque de percloroetileno usado está acopiado sobre suelo desnudo, sin contar con un recinto estanco para la prevención de derrames.<br>Lo anterior contraviene el PGA de la obra y apartado 10.2 del MAV. | | | | |

Ilustración 11 – P03, Obrador principal. Tarrinas de combustible y perclorotileno dispuestas sobre suelo desnudo, sin estructura de contención antiderrames.

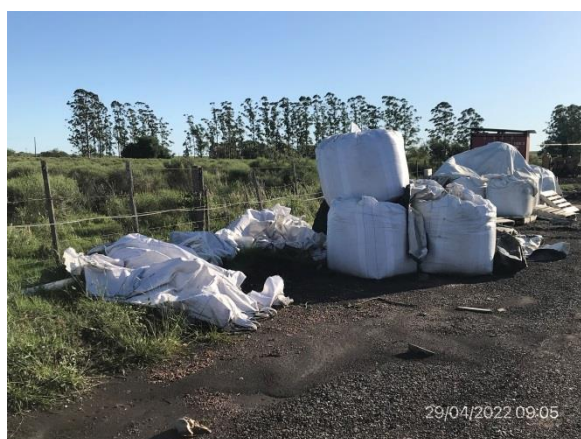
| ID: 03 | Coordenadas UTM (X – Y) | | Progresiva: 544K500 a (+) – Ruta 3 | Tipo de NC: 2 |
|---|---|---|---|---|
| <p><b>Descripción:</b> El obrador y la planta de trituración no tienen una infraestructura para la gestión de residuos de forma segregada por corriente de generación acorde a las tareas que se desarrollan en el mismo y su extensión geográfica dentro del predio.</p> <p>Lo anterior contraviene el PGA de la obra y los apartados 10.2 y 13.4 del MAV.</p> | | | | |

Ilustración 12 – P03, Obrador principal. Residuos plásticos de bolsones de cemento portland dispersos.

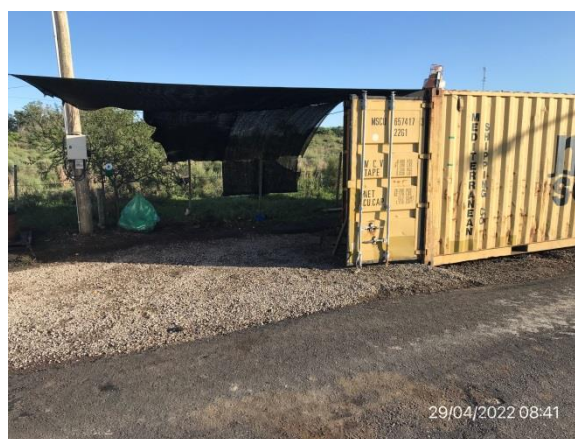
Ilustración 13 – P03, Obrador principal. Pañol cerrado con escasa infraestructura para acopio segregado de residuos.

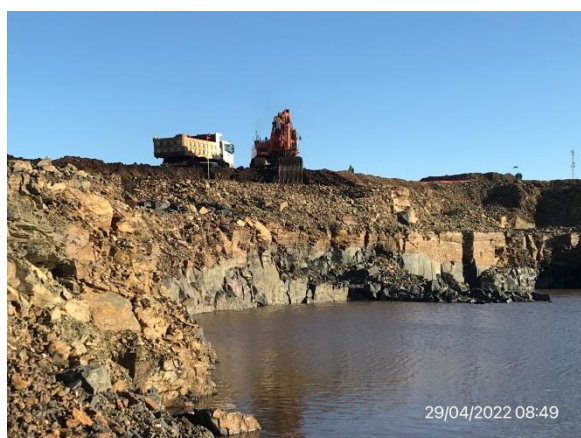
Se constató además que de momento el agua no potable utilizada en el obrador proviene del acumulado de pluviales en la cantera, Ilustración 14. En paralelo la empresa suministró evidencia de haber solicitado a DINAGUA el permiso para explotar una perforación con fecha 15/10/2021. Esa perforación no podrá ser explotada hasta tanto la empresa no cuente con el derecho de uso de aguas concedido por el Ministerio de Ambiente.

Ilustración 14 – P03, Cantera de basalto. Frente de explotación.

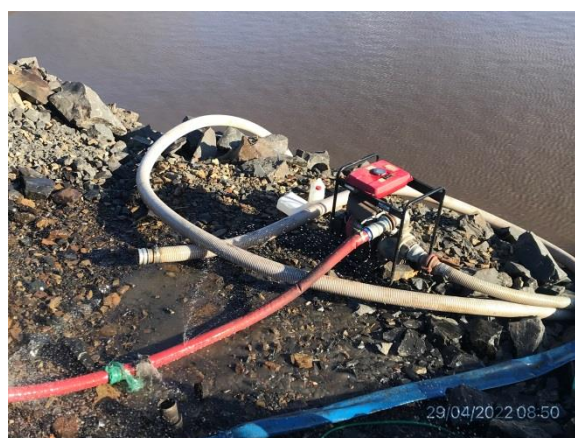
| <b>Descripción:</b><br>Al momento de la auditoría, en el frente de explotación de la cantera se estaba realizando el desagote de aguas pluviales por medio de una motobomba sin ningún tipo de contención antiderrames.<br>Lo anterior contraviene el PGA de la obra y apartado 15.5 del MAV. | | | | |

Ilustración 15 – P03, Cantera de basalto. Motobomba y reservorio de combustible sin estructuras de contención antiderrames.

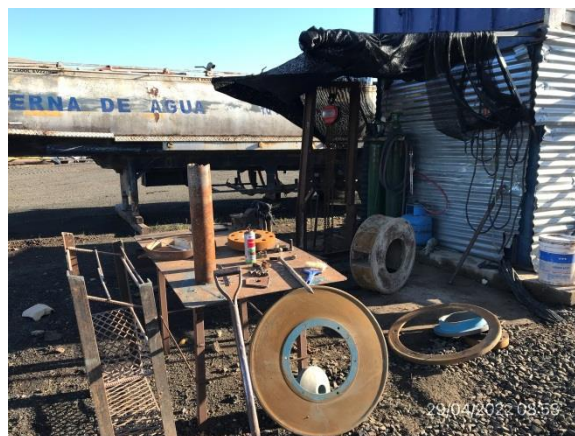
*Ilustración 17 – P03, cantera de basalto. Sector de mecánica y soldadura en zona de trituración, sin infraestructura para gestión segregada de residuos.*

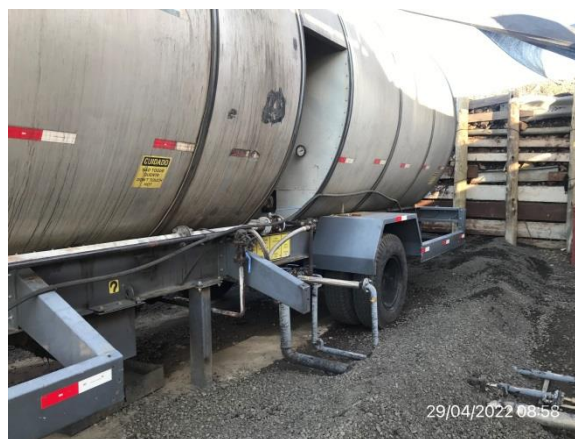
*Ilustración 19 – P03, planta asfáltica en zona con envallado perimetral.*
