INFORME DE AUDITORÍA AMBIENTAL

RE-GA-802-M41 SUR -
20220429

**M/41 Sur - Ampliación y modificación de Contratos,
30/04/2021 y 13/09/2021**

**“Circuito Sur – Ruta 3, tramo 243K000 – 354K800.
Ampliar el plazo del mantenimiento hasta junio 2022”.**

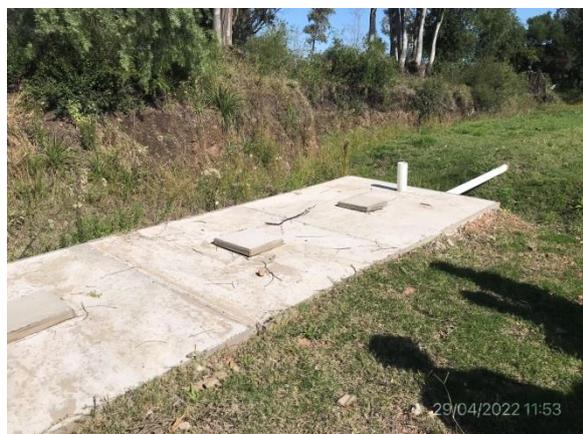
Se considera acertada la infraestructura instalada y el procedimiento asociado para la gestión de aguas servidas domésticas en el obrador. El mismo consiste en una fosa séptica que realiza la primera etapa del tratamiento de las aguas, para luego pasar a un humedal donde se realiza por medio de plantas el tratamiento final, y quedando el efluente en condiciones de ser vertido por gravedad a la cuneta.

Ilustración 8 – P05, Obrador principal subcontratista Gofinal SA. Fosa séptica para aguas servidas.

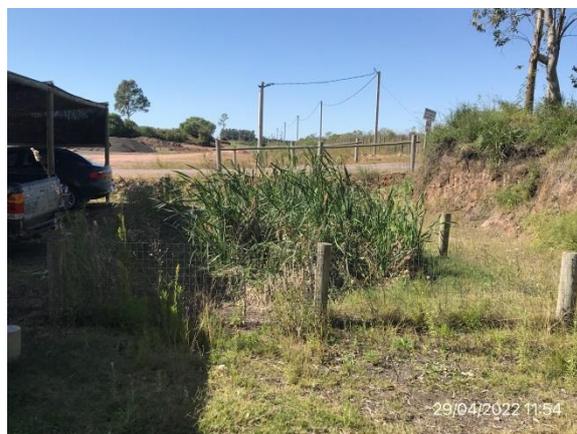
Se considera muy adecuado el sistema de tratamiento de aguas servidas domésticas dispuesto en el obrador principal de la subcontratista Gofinal SA.

Ilustración 9 – P05, Obrador principal subcontratista Gofinal SA. Humedal para tratamiento de efluente de fosa séptica.

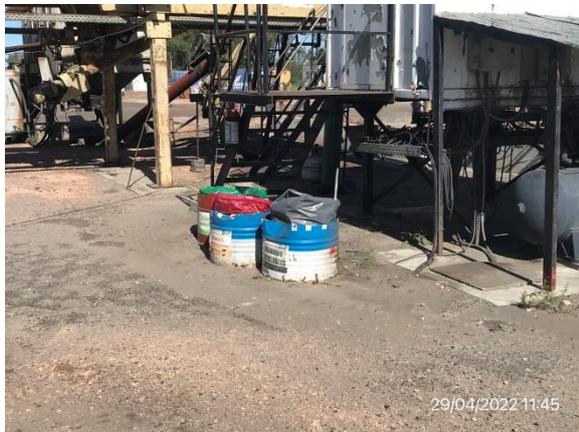
Ilustración 10 – P05, Obrador principal subcontratista Gofinal SA. Estación para gestión de residuos segregados por canal de generación.

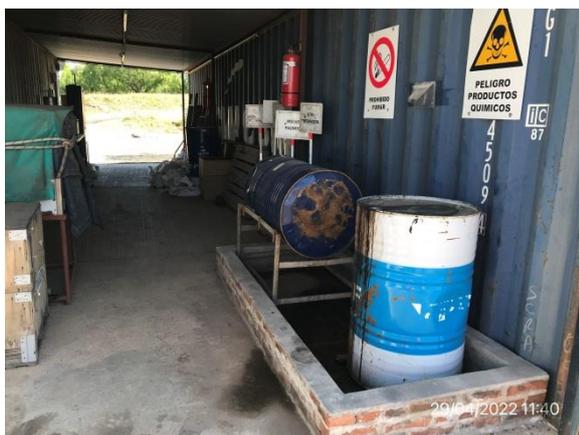
Ilustración 12 – P05, Obrador principal subcontratista Gofinal SA. Laboratorio de asfaltos, acopio de percloroetileno con envallado perimetral.

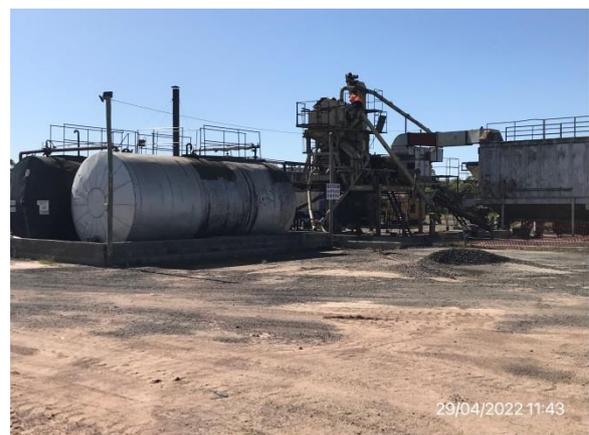
Ilustración 13 – P05, Obrador principal subcontratista Gofinal SA. Planta asfáltica con envallado perimetral.

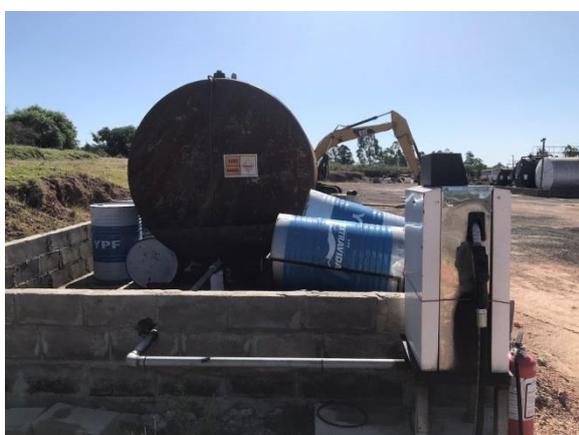
Ilustración 14 – P05, Obrador principal subcontratista Gofinal SA. Tanque de combustible con envallado perimetral que garantiza un volumen adecuado de contención.

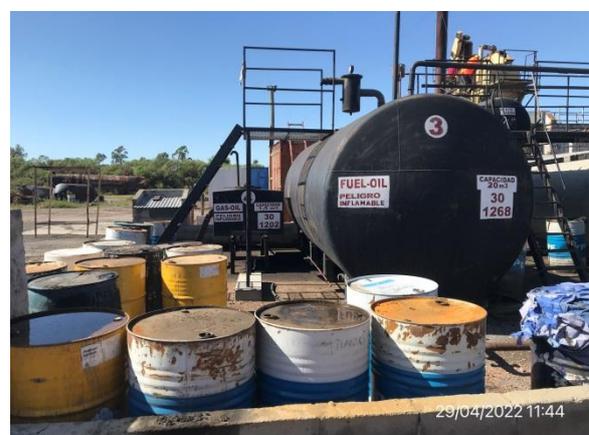
Ilustración 15 – P05, Obrador principal subcontratista Gofinal SA. Tanques de emulsión asfáltica con envallado perimetral que garantiza un volumen adecuado de contención.

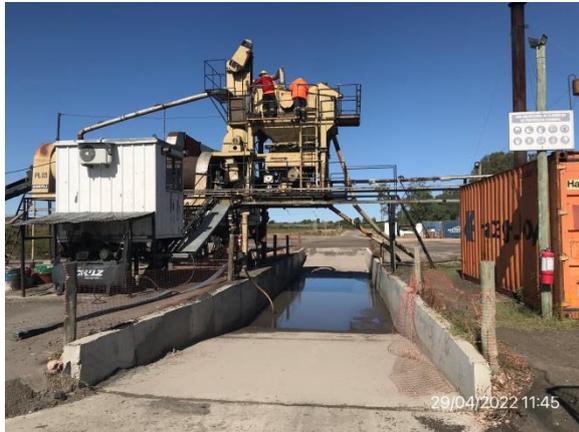
Ilustración 16 – P05, Obrador principal subcontratista Gofinal SA. Planta asfáltica con envallado perimetral.

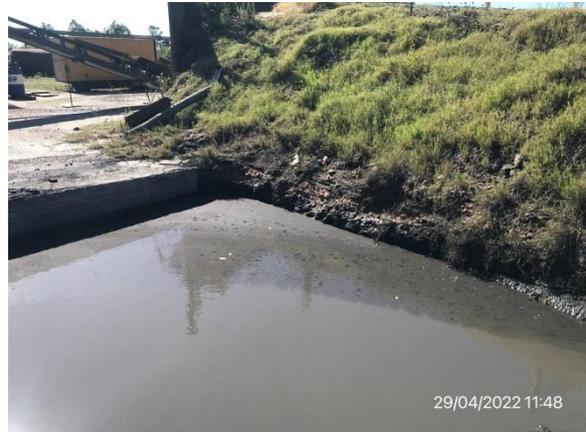
Bajo la planta asfáltica hay una pileta – Ilustración 18 – cuya finalidad no está clara y en la cual se evidencia acumulación de escurrimientos pluviales con contenidos oleosos. Se retoma este comentario en el apartado 7.4.

ID: 01	Coordenadas UTM (X – Y)		Progresiva: 364K000 a (+), Ruta 3
	404915	6418254	Código del hallazgo: PEL - 6

Descripción:
En la zona de la planta asfáltica hay una fosa que tras un evento de lluvia contiene agua pluvial con un flotante oleoso, presuntamente proveniente de arrastres de material particulado con contenido asfáltico. Esa fosa no cuenta con infraestructura prevista para tratar ese tipo de efluentes, por lo cual éste deberá ser retirado y tratado por medios adecuados, de forma de cumplir con los requerimientos del MAV 1998.

Ilustración 17 – P05, Obrador principal subcontratista Gofinal SA. Fosa con aguas contaminadas con productos oleosos bajo planta asfáltica.
