INFORME DE AUDITORÍA AMBIENTAL

RE-GA-802-M43-
20220422

Informe de Auditoría Ambiental

M/43 - Ampliación de Contrato 22/12/2020

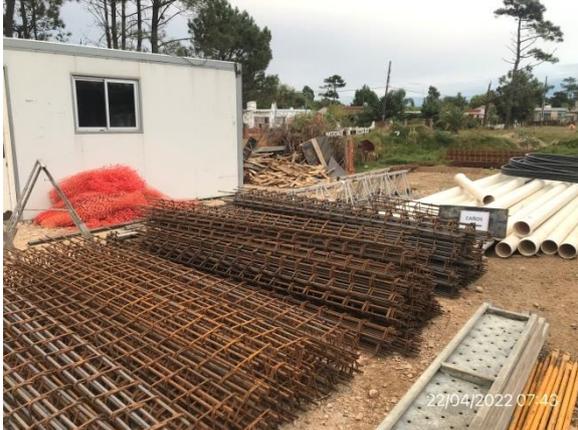
Ilustración 4 – P03, Campamento provisional. Acopio de armaduras y tuberías.

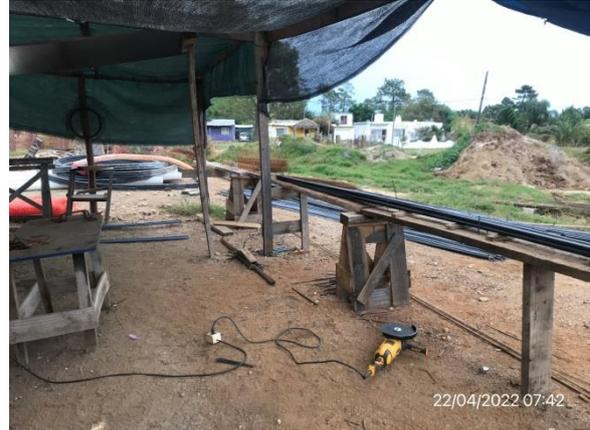
Ilustración 5 – P03, Campamento provisional. Banco de herrería.

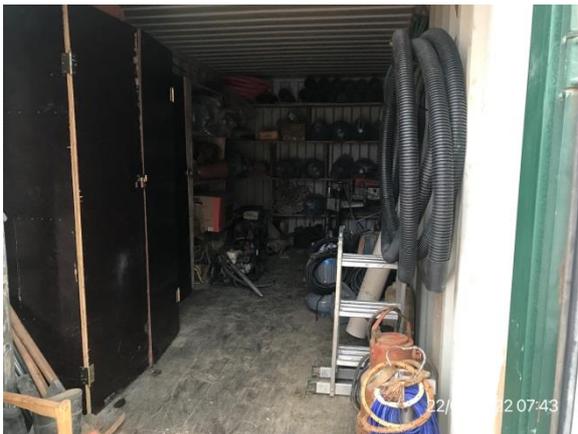
Ilustración 6 – P03, Campamento provisional. Pañol cerrado.

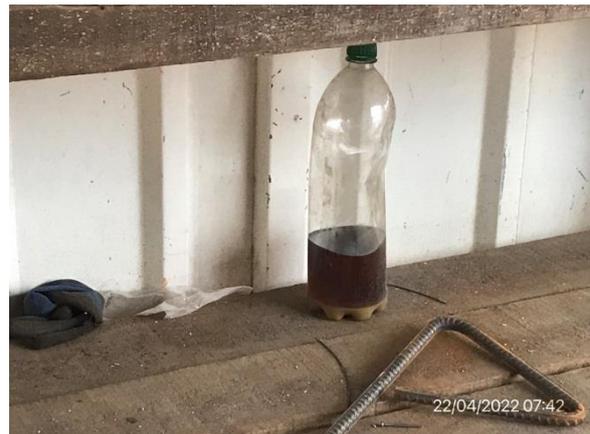
En ese obrador provisorio se pudo apreciar que en general las condiciones de orden y limpieza son adecuadas, con un pañol cerrado. Sin embargo, se comprobó que hay recipientes mal rotulados conteniendo combustible para herramientas livianas. Se retoma este comentario en el apartado 7.4.

ID: 03	Coordenadas UTM (X – Y)		Progresiva: 36K400 a (+), Ruta Interbalnearia
	604215	6151013	Código del hallazgo: PEL6
Descripción: En el pañol ubicado en el campamento provisorio – P03 – hay combustible almacenado en recipientes inadecuados y sin rotular.			
Evidencia (Foto, documento, comunicación personal): Ilustración 7.

Ilustración 7 – P03, Campamento provisional. Combustible en recipiente sin rotular.

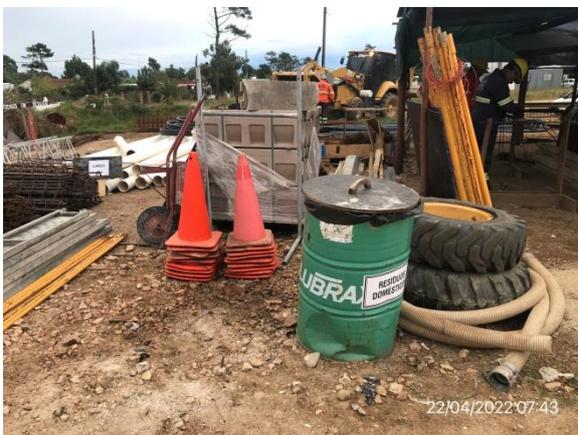
Ilustración 8 – P03, Campamento provisional. Tarrina con tapa para acopio de residuos asimilables a domésticos.

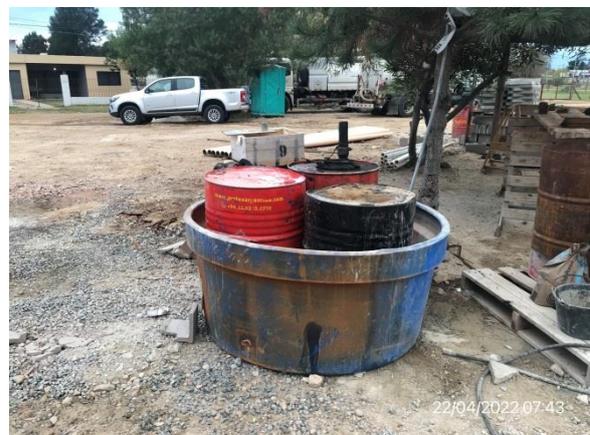
Ilustración 9 – P03, Campamento provisional. Depósito envase de lubricantes.

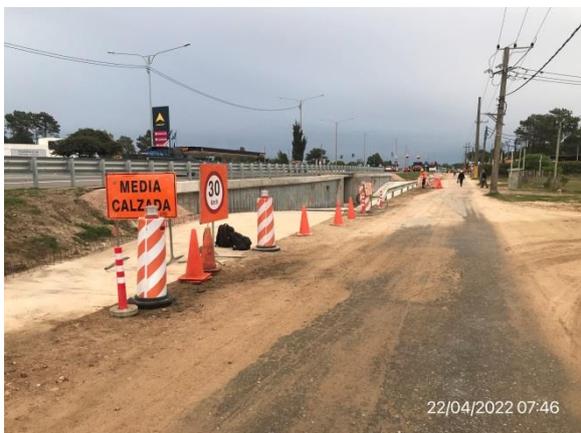
Ilustración 10 – P01, Intercambiador Pinamar ramal Este con señalización vial adecuada.

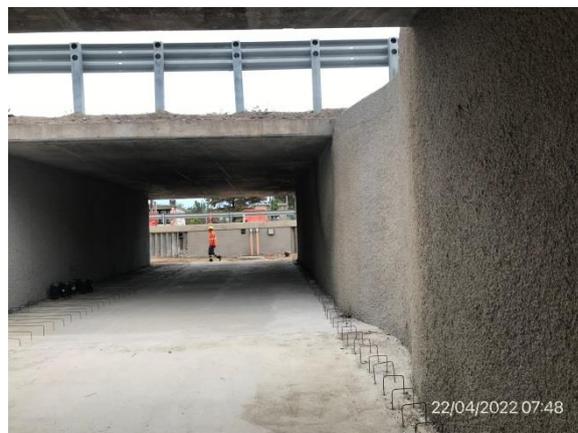
Ilustración 11 – P01 Intercambiador Pinamar ramal Este. Losa superior terminada.

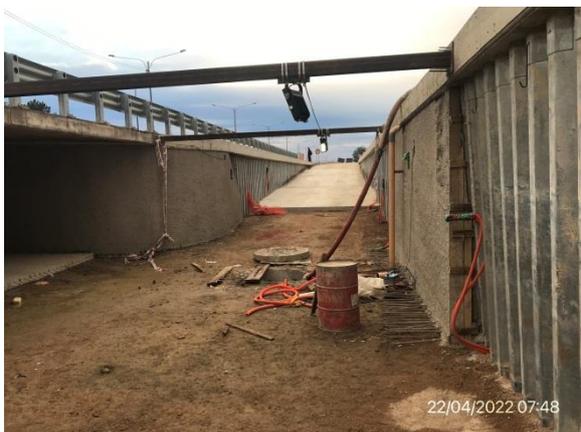
En ambos frentes de obra se pudo comprobar que la empresa no dispone de infraestructura adecuada para la gestión de residuos. Se retoma este comentario en el apartado 7.3.

ID: 01	Coordenadas UTM (X – Y)		Progresiva: 36K350, Ruta Interbalnearia.	Tipo de NC: 2
	604138	6150944	Código del hallazgo: RS6	
Descripción:				
En el frente de obra del intercambiador Este – P01 – los trabajos se desarrollan sin disponer de infraestructura adecuada para la gestión de residuos. Lo anterior contraviene el apartado 10.2 del MAV.				
Evidencia (Foto, documento, comunicación personal):				
Ilustración 12.

Ilustración 12 – P01, Intercambiador Pinamar ramal Este. Trabajos en curso en paso enterrado, no hay infraestructura para gestión de residuos.

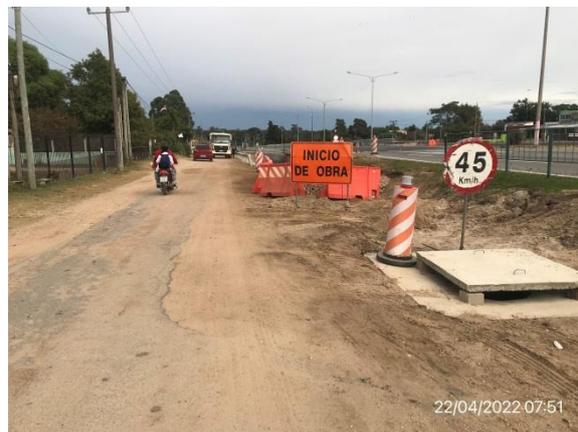
Ilustración 13 – P02, Intercambiador Pinamar ramal Oeste. Obras en ejecución.

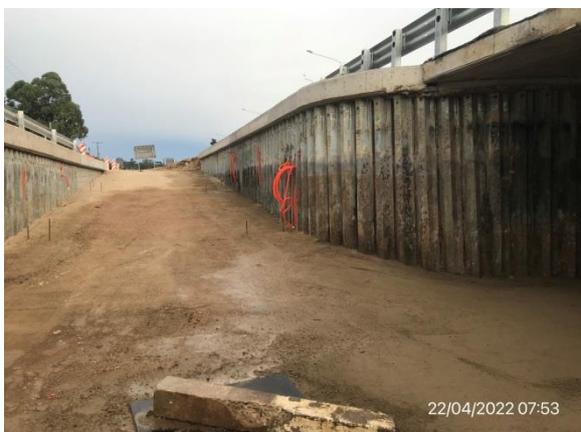
Ilustración 14 – P02, Intercambiador Pinamar ramal Oeste. Tablestacado terminado.

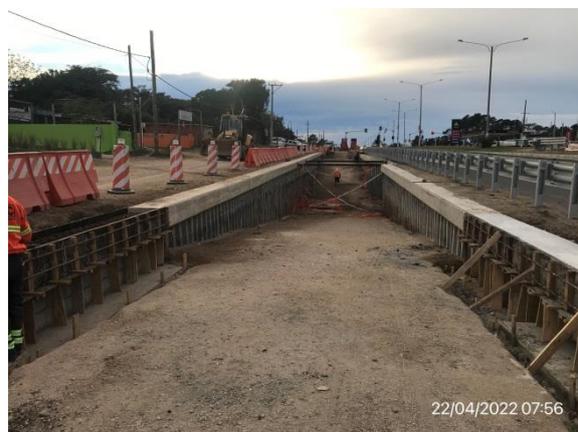
ID: 02	Coordenadas UTM (X – Y)		Progresiva: 36K100, Ruta Interbalnearia	Tipo de NC: 2
	603964	6150919	Código del hallazgo: RS6, EL6	
Descripción: En el frente de obra del intercambiador Oeste – P02 – los trabajos se desarrollan sin disponer de infraestructura adecuada para la gestión de residuos. La empresa dispone además de un generador a nafta en funcionamiento sin contar con elementos de prevención de derrames. Lo anterior contraviene el apartado 10.2 del MAV.				
Evidencia (Foto, documento, comunicación personal): Ilustración 15.

Ilustración 15 – P02, Intercambiador Pinamar ramal Oeste. Obras en hormigón en curso. No hay infraestructura para gestión de residuos.

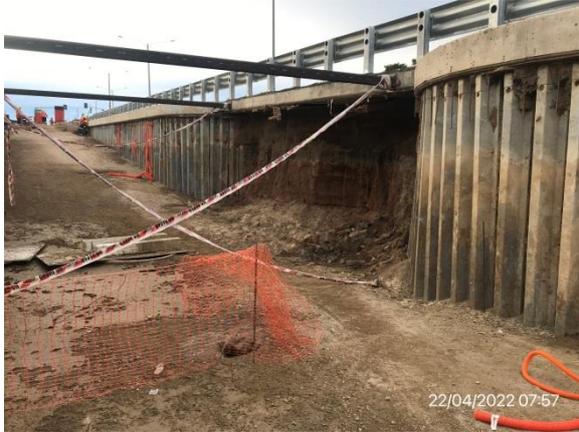
Ilustración 16 – P02, Intercambiador Pinamar ramal Oeste. Tablestacado terminado y obras de excavación en ejecución.

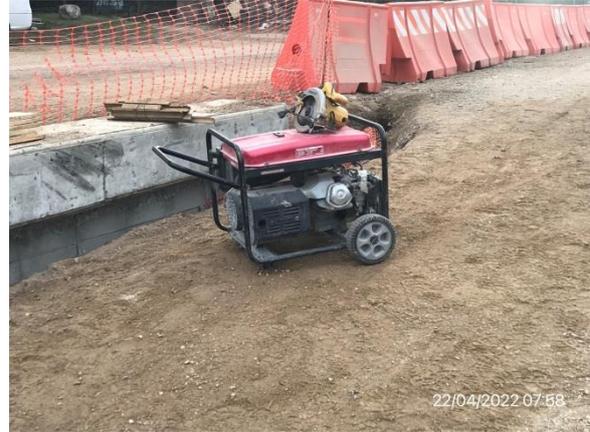
Ilustración 17 – P02, Intercambiador Pinamar ramal Oeste. Grupo electrógeno sin elementos visibles de prevención de derrames.
