INFORME DE AUDITORÍA AMBIENTAL

RE-GA-802-C118-
20220513

Informe de Auditoría Ambiental

“Ruta 43, entre Ruta 59 progresiva 28K600 y 54K600 incluyendo obras de acceso a San Gregorio de Polanco”

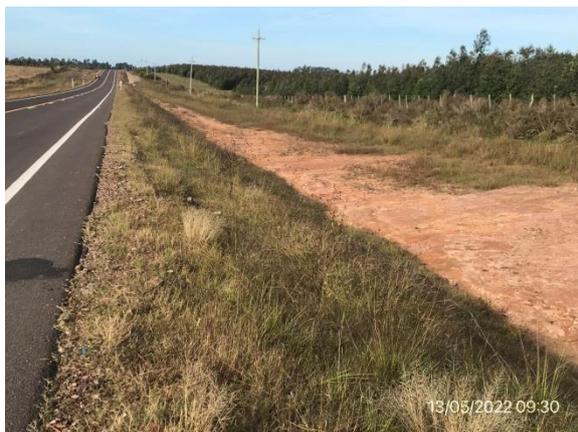
Ilustración 6 – Ruta 43. Banquinas ejecutadas y faja pública limpia con empastado natural recuperado.

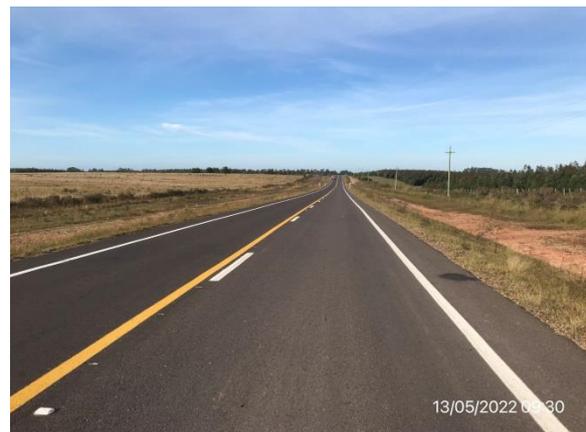
Ilustración 7 – Ruta 43. Obras terminadas. Ensanche de base, ejecución de carpeta asfáltica y obras de señalización terminadas.

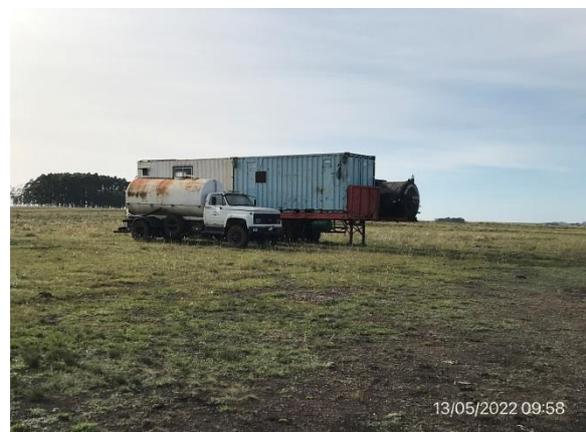
ID: 02	Coordenadas UTM (X – Y)		Progresiva: 32K500 a (-), Ruta 43
	597213	6407559	Código del hallazgo: EA – 1
Descripción: La empresa no culminó con el retiro completo de las instalaciones desmontables en el obrador. El propietario del predio extendió el plazo original desde el 10 de abril de 2022 hasta el 12 de Julio de 2022.			
Evidencia (Foto, documento, comunicación personal): Ilustración 9, Ilustración 10.

Ilustración 9 – P03, Obrador parcialmente desmontado, Ruta 43 progresiva 35K000. Se extendió plazo hasta el 12/07/2022 para desmantelado total.

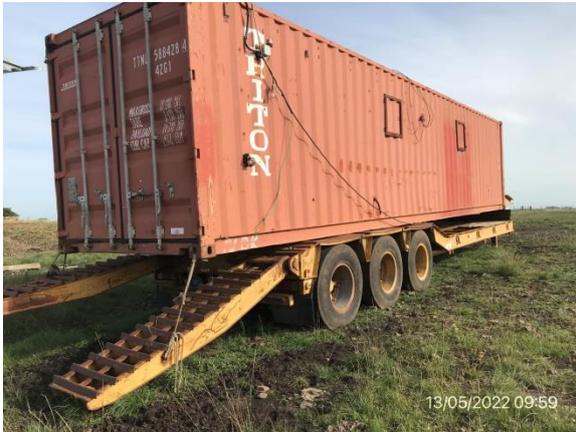
Ilustración 10 – P03, Obrador parcialmente desmontado, Ruta 43 progresiva 35K000. Se extendió plazo hasta el 12/07/2022 para desmantelado total.

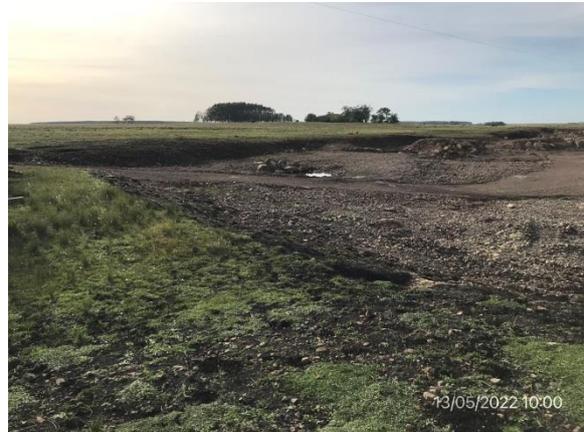
Al momento de la auditoría, se comprobó que no hubo cambios respecto de la auditoría realizada el 10/02/2022. Las tareas extractivas están culminadas y se realizaron tareas de recuperación ambiental, tales como el suavizado de taludes y la limpieza en general. Lo anterior además está documentado en el Informe de Recuperación Ambiental de Enero 2022 presentado por la empresa.

Ilustración 11 – P03, cantera de tosca con recuperación ambiental realizada y taludes suavizados.
