INFORME DE AUDITORÍA AMBIENTAL

RE-GA-802-M44-
20220526

M/44 - Ampliación de Contrato 30/04/2021 - Obra 2.

“Mantenimiento por niveles de servicio de Ruta Interbalnearia, tramo A° Solís Grande – Punta del Este.”

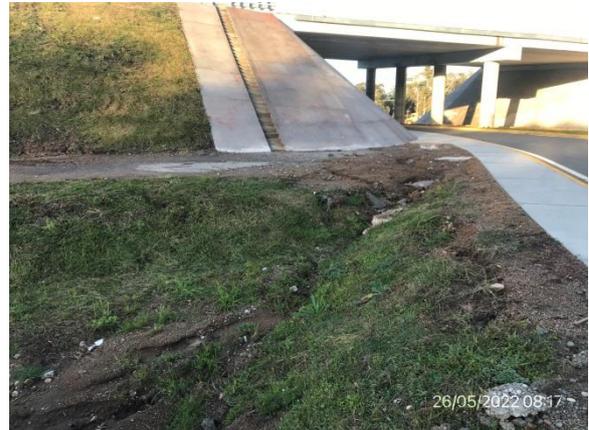
En los taludes del intercambiador hay evidencia de zonas erosionadas por falta de cobertura vegetal. También hay una alcantarilla – P05 – terminada pero con el curso algo obstruido por arrastres naturales de gravas. Se retoman estos comentarios en el apartado 7.4.1.

Ilustración 11 – P01, Taludes de terraplenes con señales de erosión.

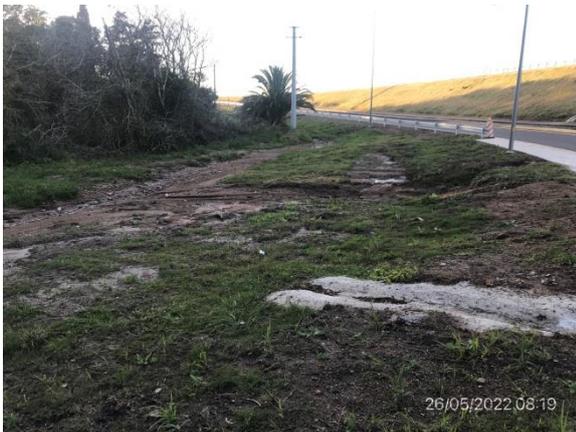
Ilustración 12 – P01, Faja pública de Ruta IB en accesos a intercambiador con señales de erosión.

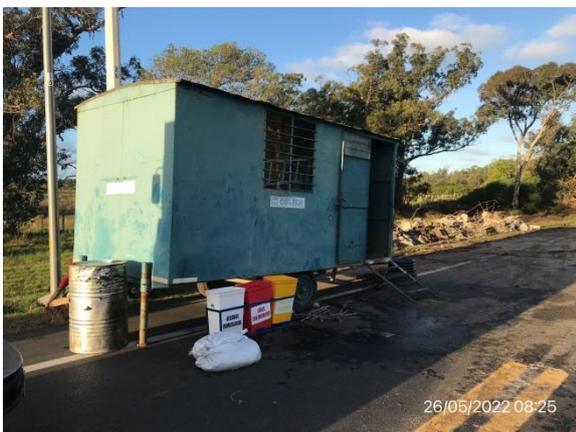
En el frente de obras, la actividad está centrada en la reconstrucción de una alcantarilla en hormigón armado en el acceso al Balneario Solís. La empresa Colier trasladó el campamento provisorio a esa ubicación, y en general está dotado de una infraestructura correcta para la gestión de residuos de forma segregada según el origen. No obstante, al momento de la auditoría no estaban disponibles el equipamiento e insumos previstos en el PGA para la zona de recarga de combustible a la maquinaria. Se retoma este comentario en el apartado 7.3.1.

Ilustración 14 – P04, Campamento provisorio Colier SA Sector de pañol con recipientes para residuos segregados por corriente de generación. No hay equipos o insumos para control de derrames.

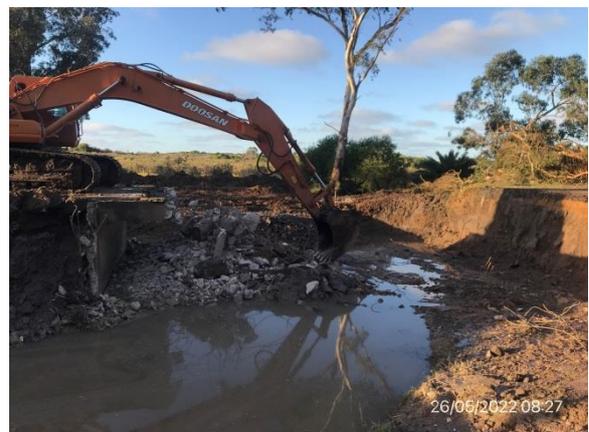
Ilustración 15 – P04, Frente de obra activo de Colier SA. Obras en ejecución de demolición de alcantarilla existente. Faltan elementos de contención de derrames.

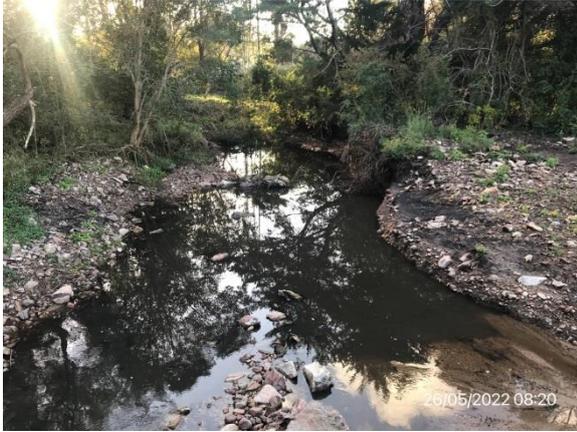
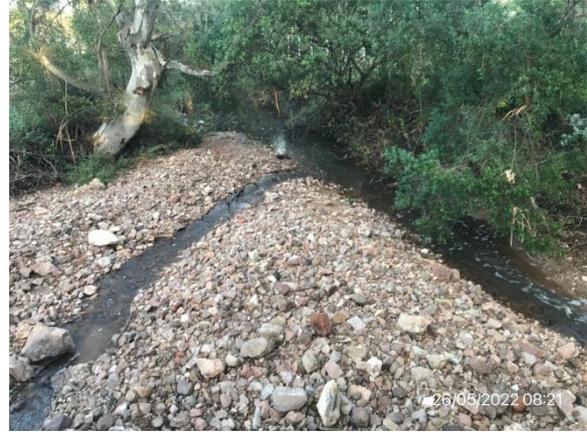
Ilustración 16 – P05, Nueva alcantarilla sobre cañada con arrastre natural de cantos rodados que obstruyen el curso.

Ilustración 17 – P05, Nueva alcantarilla sobre cañada con arrastre natural de cantos rodados que obstruyen el curso.

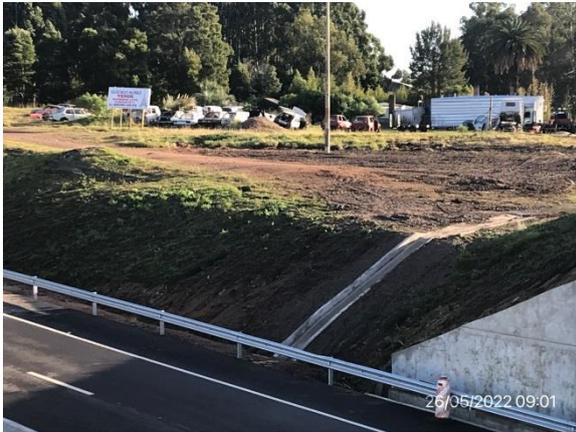
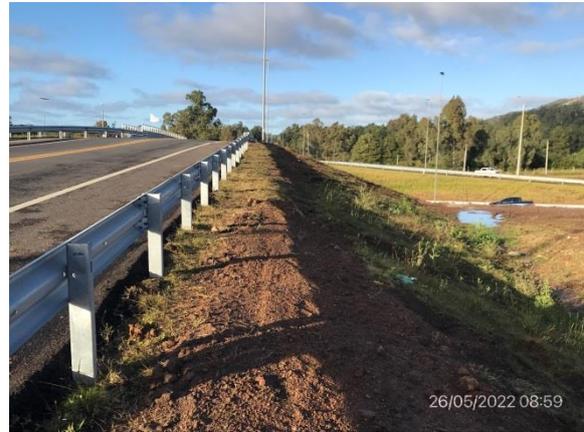
En varios sectores de la obra terminada del Intercambiador de acceso a Ruta 37 – P02 – hay evidencia de taludes erosionados por falta de cobertura vegetal, así como restos de obra civil (ROCs). Esto se aprecia tanto en los taludes del terraplén como en varios taludes de las cunetas. Se retoma este comentario en el apartado 7.4.2.

Ilustración 21 – P02, Intercambiador de Acceso a Ruta 37. Taludes erosionados en terraplén con falta de cobertura vegetal.

Ilustración 22 – P02, Intercambiador de Acceso a Ruta 37. Taludes erosionados en terraplén con falta de cobertura vegetal.

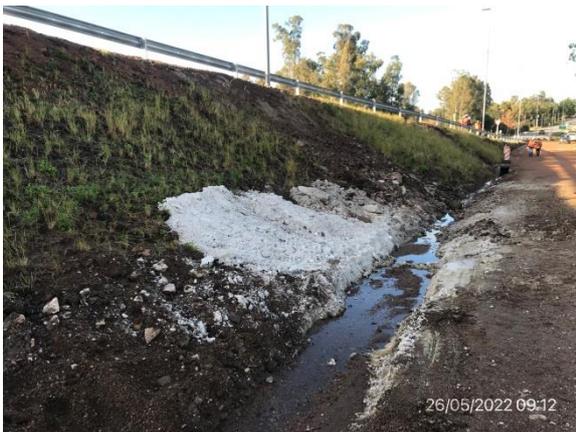
Ilustración 23 – P02, Intercambiador de Acceso a Ruta 37. Restos de obra civil sin disponer.

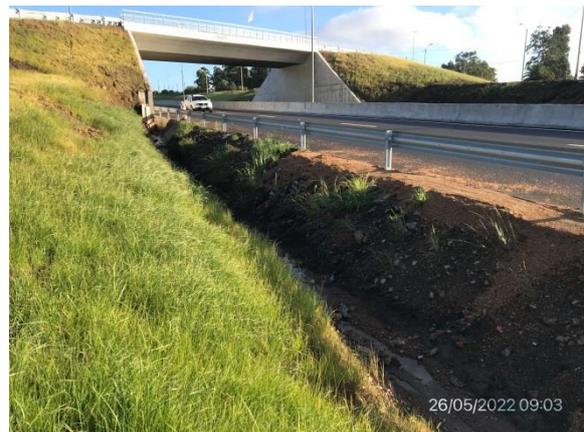
Ilustración 24 – P02, Intercambiador de Acceso a Ruta 37. Taludes erosionados en cunetas de pasaje inferior sin cobertura vegetal.

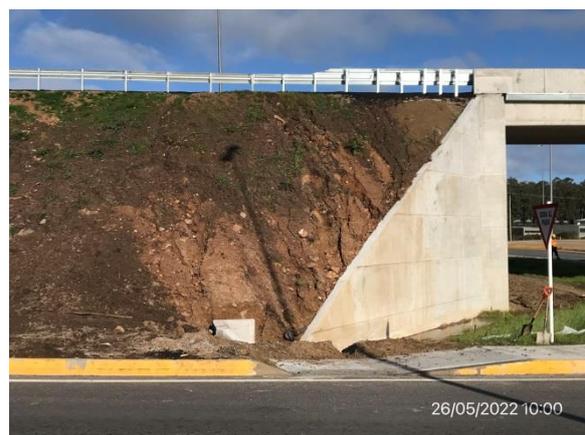
El obrador de la empresa Molinsur SA fue reducido y actualmente cuenta con comedor para el personal, depósito y almacén de herramientas menores, contenedores acondicionados para oficinas, y una explanada acondicionada como depósito de herramientas y estacionamiento de maquinaria. Cuenta también con una estación para depósito de residuos segregados por corriente de generación, aunque se pudo apreciar que existe una zona con residuos mezclados. También hay una alcantarilla tapada con material granular arrastrado por escorrentía de lluvias. Por otra parte, en los terraplenes del intercambiador y en las nuevas cunetas hay evidencia de zonas erosionadas, por falta de cobertura vegetal. Se retoman estos comentarios en 7.4.3.

Ilustración 29 – P03, Intercambiador de Acceso a Cno.Los Arrayanes. Taludes de intercambiador erosionados.

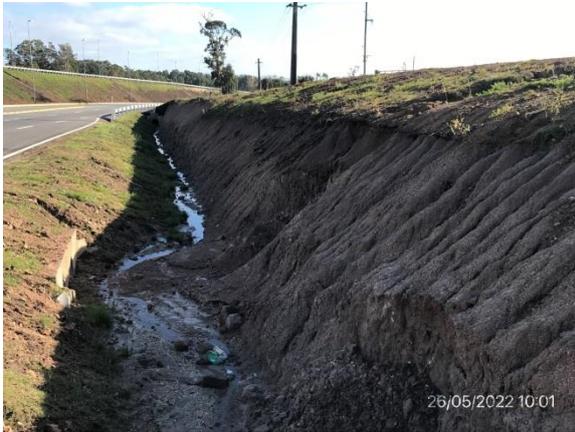
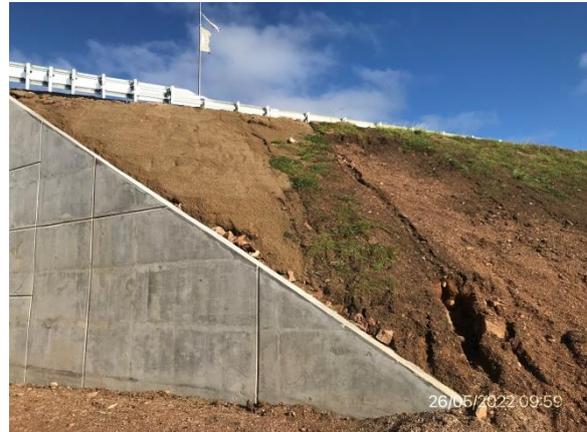
Ilustración 30 – P03, Intercambiador de Acceso a Cno.Los Arrayanes. Taludes de ramas de acceso a intercambiador erosionados.

Ilustración 31 – P03, Intercambiador de Acceso a Cno.Los Arrayanes. Taludes de ramas de acceso a intercambiador erosionados.

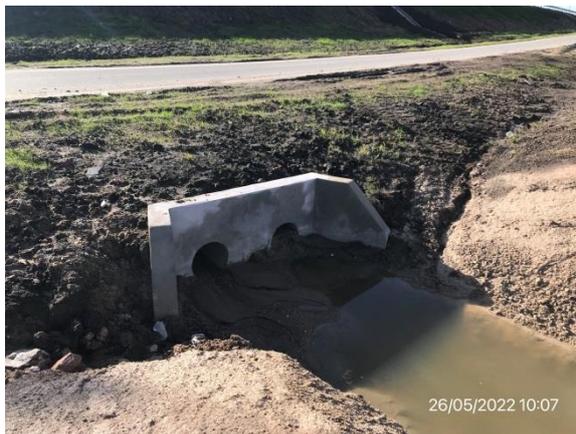
Ilustración 32 – P03, Intercambiador de Acceso a Cno.Los Arrayanes. Alcantarilla tapada en rama de acceso a intercambiador.

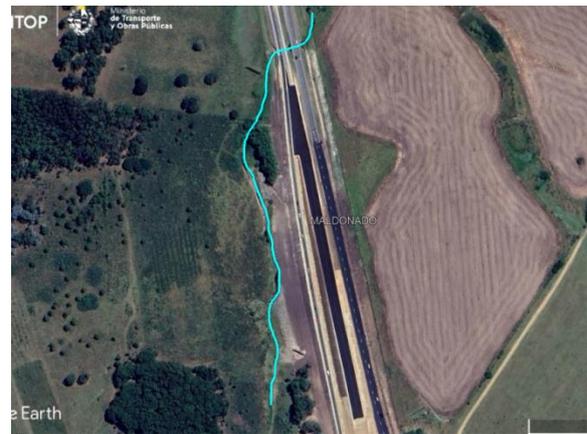
ID: 01	Coordenadas UTM (X – Y)		Progresiva: 101K290 a (+). Ruta IB	Tipo de NC: 1
	663382	6144681	Código del hallazgo: EL – 7, RS – 7	
Descripción:				
La traza des acceso Sur al intercambiador – P08 – invade la zona de amortiguación de la cañada que atraviesa la Ruta Interbalnearia en la progresiva 101K290, incumpliendo la R.M. 58/2016 y el punto 9.8 del M.A.V 1998				
Situación actual: Cumplida.				
Evidencia (Foto, documento, comunicación personal):				
Exp 2021-10-3-0003647 de DNV/MTOP, Nota de la empresa Molinsur SA. La empresa detuvo las obras el 21/10/2021, hasta que obtuvo las autorizaciones correspondientes. Posteriormente, la cañada fue encauzada mediante las cunetas del nuevo proyecto hasta la alcantarilla existente. Ilustración 33.

Ilustración 33 – P08, Intercambiador de Acceso a Cno.Los Arrayanes. Cañada tributaria de la laguna del Sauce correctamente encauzada.

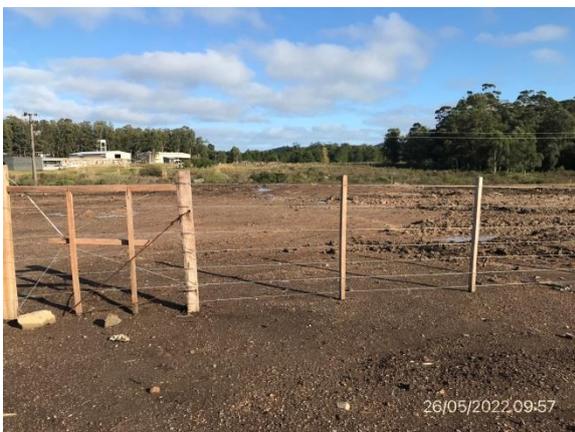
ID: 02	Coordenadas UTM (X – Y)		Progresiva: 101K400 a (+). Ruta IB	Tipo de NC: 1
	663370	6144148	Código del hallazgo: EL – 7, RS – 7	
Descripción:				
En la zona utilizada en su momento para acopio de material inerte de excavación (P01, P02, P03, P04) de donde los materiales fueron posteriormente retirados por la empresa Molinsur no se realizaron las medidas activas de remediación ambiental, incumpliendo lo indicado en el Exp. 2021-36001-000258 del Ministerio de Ambiente.				
Situación actual: Parcialmente cumplida.				
Evidencia (Foto, documento, comunicación personal):				
Exp 2021-10-3-0003647 de DNV/MTOP, Nota de la empresa Molinsur SA, donde se constata que es correcto lo que la empresa declaró acerca de haber retirado todo el material de la zona de amortiguación de la cañada. Sin embargo, no se aprecia la correcta aplicación de revestimiento de suelo vegetal, ya que el suelo circundante permanece desnudo. Ilustración 34, Ilustración 35.

Ilustración 34 – P07, Intercambiador de Acceso a Cno.Los Arrayanes. Alambrado perimetral en zona de manejo especial de DINACEA.

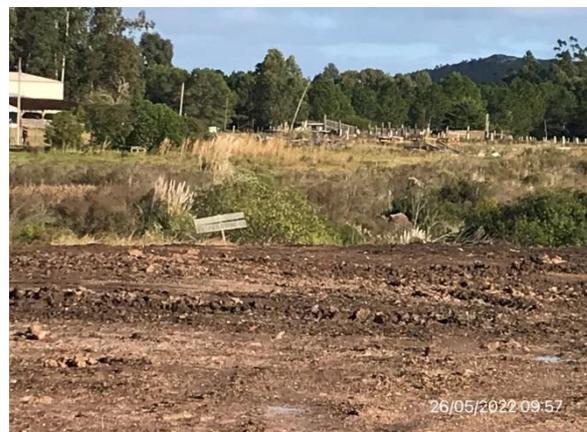
Ilustración 35 – P07, Intercambiador de Acceso a Cno.Los Arrayanes. Suelo sin cobertura vegetal y sujeto a riesgo de erosión en zona de manejo especial de DINACEA.

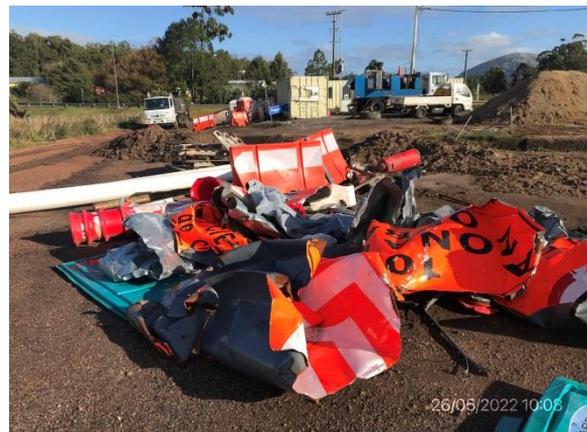
Ilustración 39 – P06, Campamento provisional de Molinusr SA. Residuos mezclados y mal acopiados.

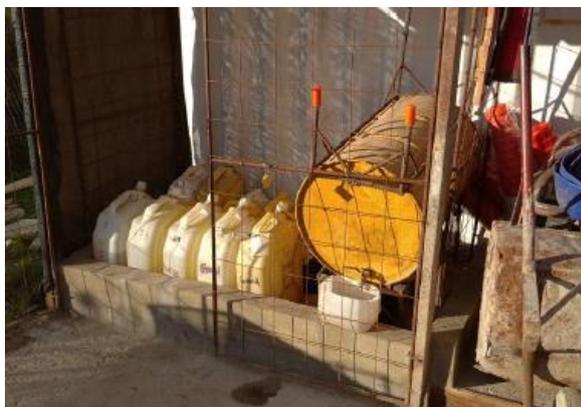
ID: 03	Coordenadas UTM (X – Y)		Progresiva: 101K500 a (+). Ruta IB	Tipo de NC: 2
	663540	6144060	Código del hallazgo: PEL – 6	
Descripción: En el campamento provisorio de la empresa SACEEM el depósito de lubricantes no cuenta con un envallado perimetral adecuado para la prevención de posibles derrames, lo cual contraviene el punto 10.2 del MAV.				
Situación actual: Cumplida.				
Evidencia (Foto, documento, comunicación personal): } Informe “No Conformidades Auditoria Ambiental” de SACEEM del 15/10/2021. Ilustración 40.

Ilustración 40 – P06, Campamento provisional de Subcontratista SACEEM. Sector envallado para contención de derrames. Fotografía proporcionada por la empresa el 15/10/2021.

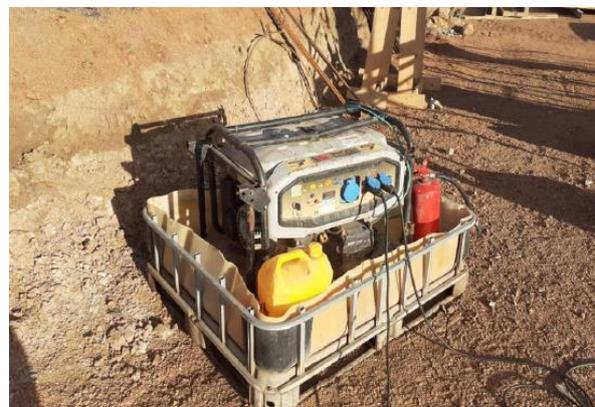
ID: 04	Coordenadas UTM (X – Y)		Progresiva: 101K500 a (+). Ruta IB	Tipo de NC: 2
	663542	6144106	Código del hallazgo: PEL – 6	
Descripción: proporcionada por la empresa SACEEM. En el puente en obra de la empresa SACEEM se estaba utilizando un grupo electrógeno sin bandejas metálicas u otro tipo de contención para la prevención de posibles derrames de combustible, lo cual contraviene el punto 10.2 del MAV.				
Situación actual: Cumplida.				
Evidencia (Foto, documento, comunicación personal): Informe “No Conformidades Auditoria Ambiental” de SACEEM del 15/10/2021. Ilustración 41 .

Ilustración 41 – P06, Campamento provisional de Subcontratista SACEEM. Motogenerador con contención impermeable. Fotografía proporcionada por la empresa el 15/10/2021.

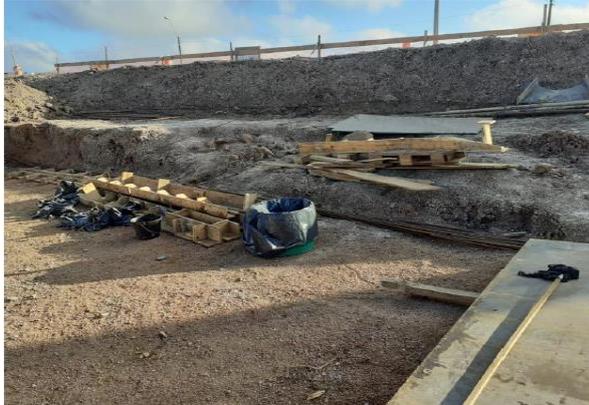
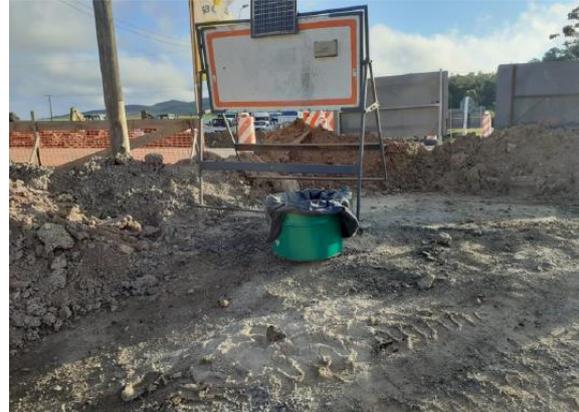
ID: 05	Coordenadas UTM (X – Y)		Progresiva: 101K500 a (+). Ruta IB
	663540	6144060	Código del hallazgo:
Descripción: El puente en obra de la empresa SACEEM no cuenta con infraestructura propia para la gestión de residuos, lo cual dificulta una correcta gestión por la distancia a la que se encuentra el obrador y el desplazamiento dificultoso a causa del tránsito			
Situación actual: Cumplida.			
Evidencia (Foto, documento, comunicación personal): Informe “No Conformidades Auditoria Ambiental” de SACEEM del 15/10/2021. Ilustración 42, Ilustración 43.

Ilustración 42 – P06. Campamento provisorio de Subcontratista SACEEM. Nueva estación de acopio de residuos. Fotografía proporcionada por la empresa el 15/10/2021.

Ilustración 43 – P06. Campamento provisorio de Subcontratista SACEEM. Segunda estación de acopio de residuos. Fotografía proporcionada por la empresa el 15/10/2021.
