INFORME DE AUDITORÍA AMBIENTAL

RE-GA-802-C124-
20220608

C/124 – Ampliación de Contrato 14/7/2021

“Construcción de Ruta 20 (Dpto. Rio Negro) en el tramo entre el 0K000 (empalme con la Ruta 4) y el 8K000 (Arroyo Tala)”

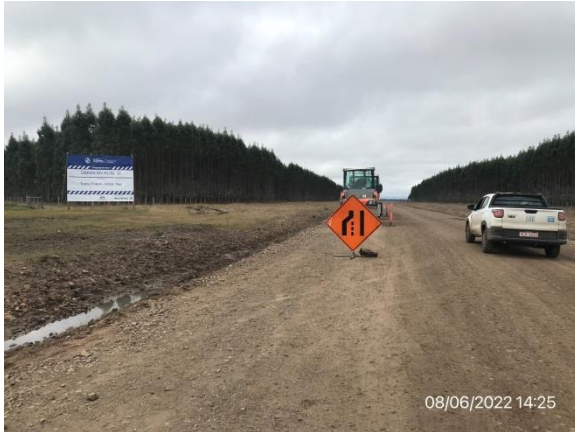
Ilustración 4 – P01, Inicio de tramo en Ruta 20. Nuevo trazado, progresiva 0K000, empalme con Ruta 4.

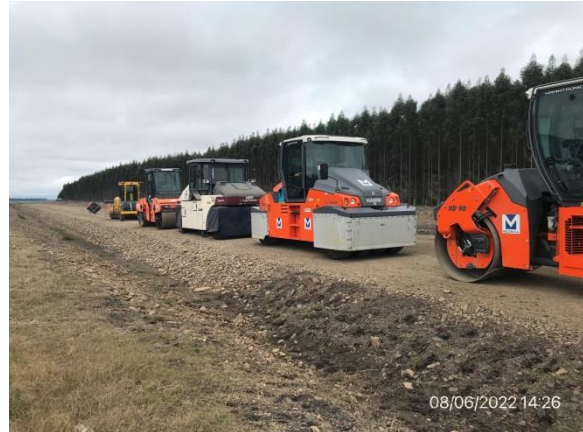
Ilustración 5 – P01, Inicio de tramo en Ruta 20. Nuevo trazado, progresiva 0K000, empalme con Ruta 4. Frente de obras.

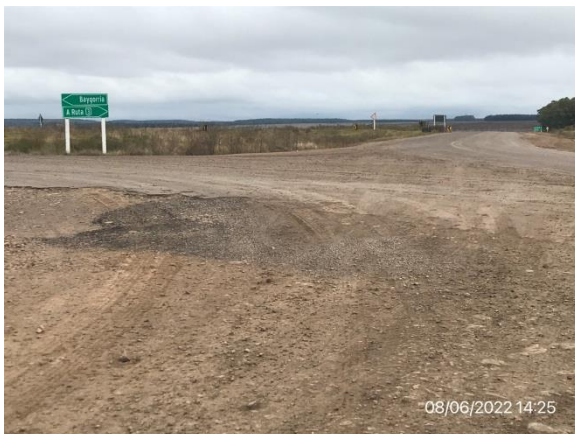
Ilustración 6 – P01, Inicio de tramo en Ruta 20. Nuevo trazado, progresiva 0K000. Empalme con Ruta 4. Emplazamiento de nueva rotonda a construir.

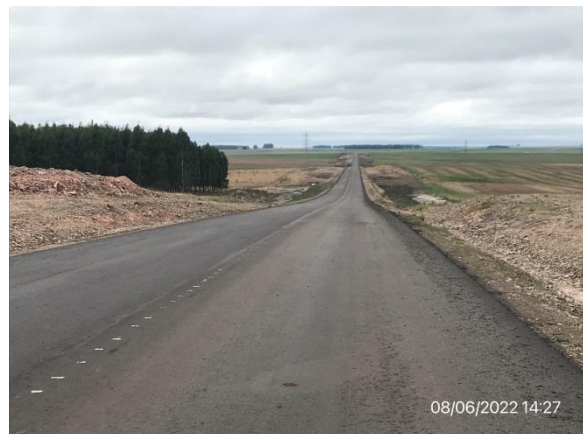
Ilustración 7 – Ruta 20, Tramo construido. Carpeta asfáltica ejecutada.

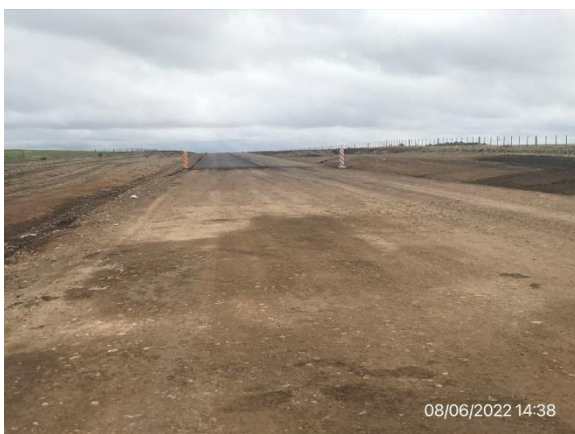
Ilustración 8 – P02, Fin de tramo. Cabecera de puente en A° Tala.

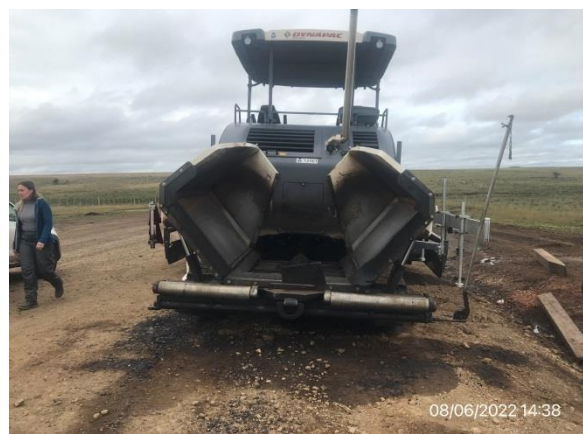
En el tramo de obras, se pudo apreciar que las tareas de ejecución de la carpeta asfáltica se estaban desarrollando en las proximidades del A° Tala. En ese punto, la terminadora de asfalto estaba detenida y se le estaban realizando tareas de mantenimiento mecánico liviano y limpieza de mecanismos. Se constató que no había a disposición implementos adecuados para ese tipo de tarea: bandejas de contención, elementos de control de derrames, etc. Al consultar sobre el asunto al personal involucrado, este manifestó desconocer los procedimientos establecidos en el PGA para la ejecución de este tipo de tareas. Se retoma este comentario en el apartado 7.3.

ID: 01	Coordenadas UTM (X – Y)		Progresiva: 8K000, Ruta 20.	Tipo de NC: 2
	511386	6381287	Código del hallazgo: PEL – 6	
Descripción: En el extremo del tramo – P02 – se estaba realizando mantenimiento mecánico liviano en la terminadora de asfalto, sin contar con elementos apropiados para la prevención de contingencias tales como derrames de combustibles o fluidos hidráulicos. Lo anterior contraviene el apartado 10.2 del MAV y el apartado 3.2 del PGA.				
Evidencia (Foto, documento, comunicación personal): Ilustración 9, Ilustración 10.

Ilustración 9 – P02, Fin de tramo. Maquinaria terminadora de Asfalto bajo tareas de mantenimiento mecánico liviano fuera de las condiciones previstas.

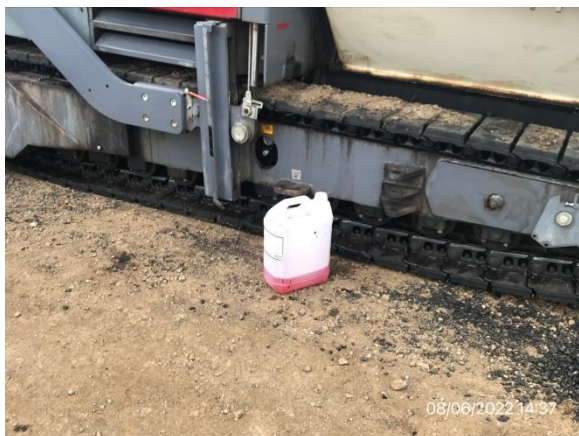
Ilustración 10 – P02, Fin de tramo. Mantenimiento mecánico liviano sin implementos de contención de derrames.

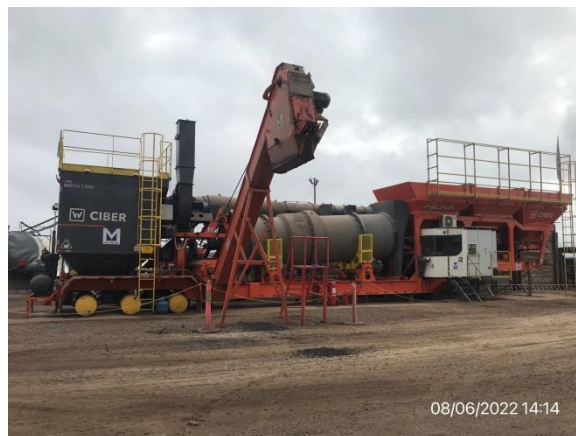
Ilustración 11 – P03, Planta asfáltica con filtro de mangas.

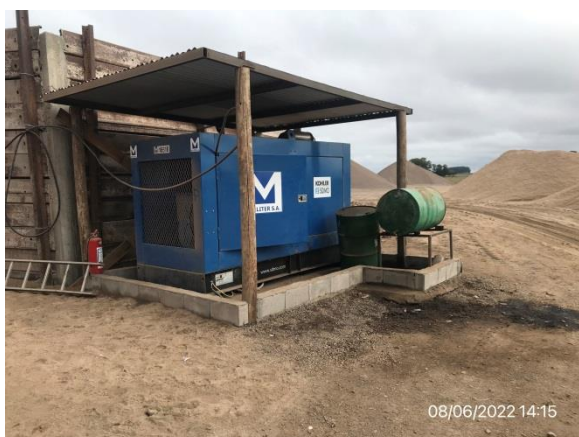
El suministro de energía eléctrica a la planta asfáltica y demás instalaciones es a través de generador a gas-oil dispuesto al aire libre, en un sector especialmente acondicionado con pavimento impermeable y envallado perimetral para contener eventuales derrames.

Ilustración 12 – P03, Obrador. Planta asfáltica. Generador eléctrico techado y con envallado perimetral.

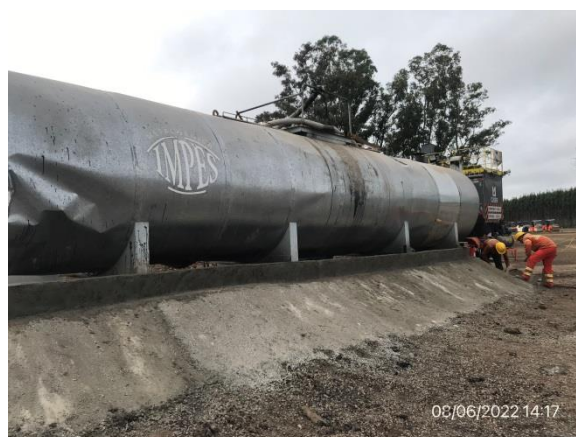
Para la obra, Meliter SA dispuso una planta asfáltica nueva. Al momento de la auditoría la planta asfáltica estaba apagada. Se pudo apreciar que los envallados tanto de la planta como de los tanques de emulsiones asfálticas están en buenas condiciones para prevenir derrames.

Ilustración 13 – P03, Obrador. Depósito de emulsiones asfálticas con envallado perimetral.

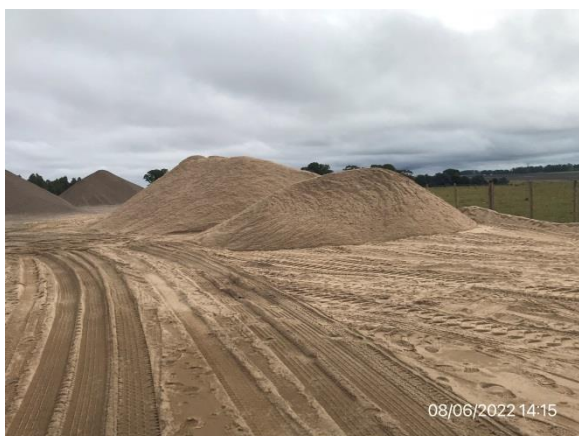
Ilustración 14 – P03, Obrador. Explanada de acopio de áridos.

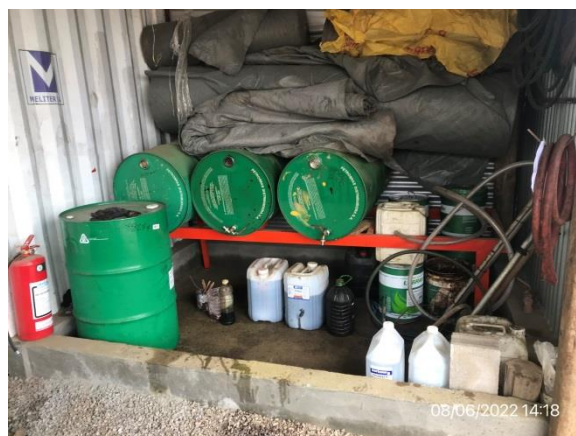
Ilustración 15 – P03, Obrador. Acopio de lubricantes en recinto cerrado y con bandeja impermeable.

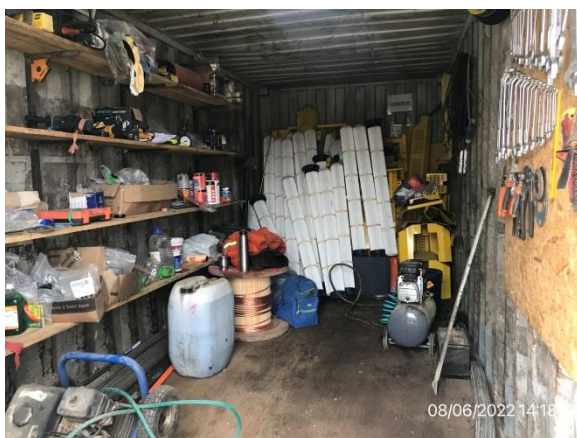
Ilustración 16 – P03, Obrador. Pañol cerrado.

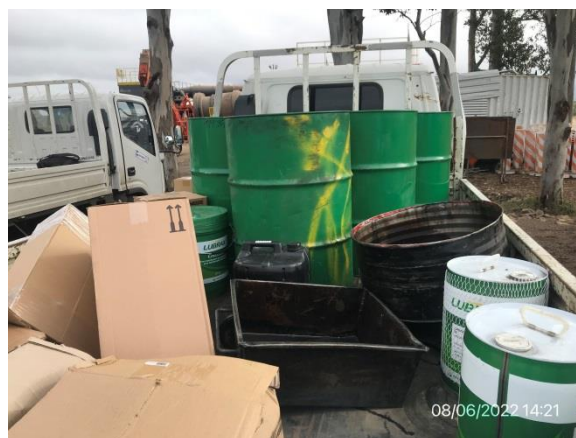
Ilustración 17 – P03, Obrador. Camión de mantenimiento mecánico liviano con bandejas para contención de derrames.

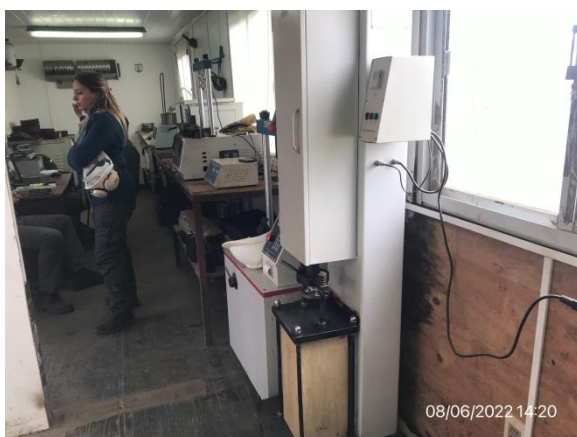
Ilustración 18 – P03, Obrador. Laboratorio de suelos y asfálticos.

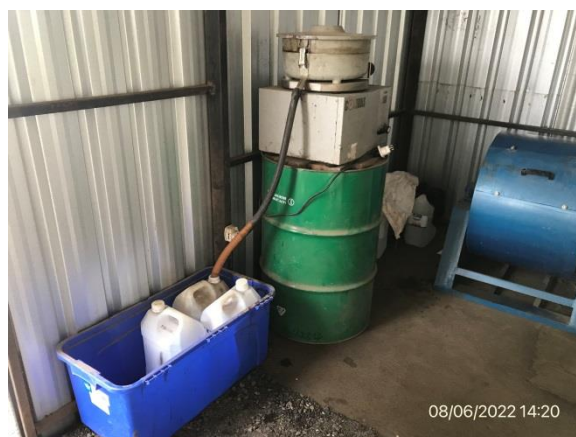
Ilustración 19 – P03, Obrador, laboratorio de suelos. Depósito de percloroetileno en recinto techado y con contención.

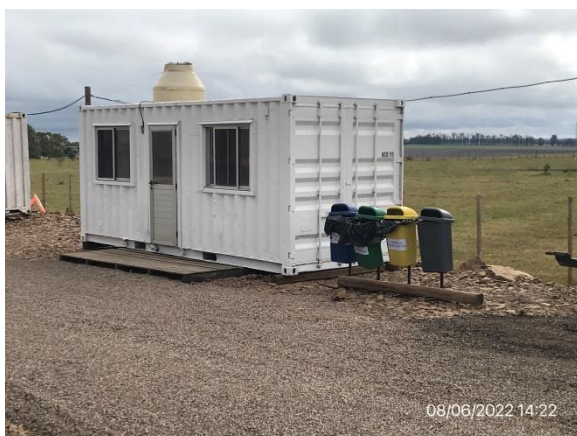
Durante la auditoría se pudo comprobar que la empresa instaló junto al pañol recipientes para disposición temporal de residuos, separados según sean asimilables a domésticos o contaminantes. Los residuos asimilables a domésticos son llevados por personal de la empresa al vertedero municipal de Pueblo Grecco, y los ITGA consultados contienen la información sobre los remitos internos que dan cuenta de esa gestión entre Setiembre 2021 y Febrero 2022.

Ilustración 20 – P03, Obrador. Sector para segregación de residuos por corriente de generación.

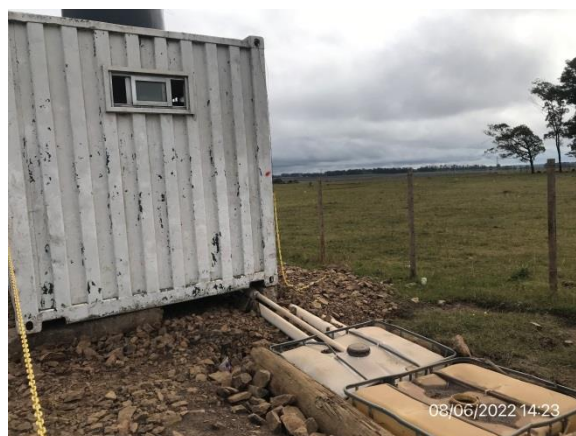
Ilustración 21 – P03, Obrador. Depósito impermeable de aguas servidas.
