## Informe de Auditoría Ambiental

### M/46 - Ampliación de Contrato 06/04/2021. Grupo 5

Fecha de visita: 16/06/2022

Tipo de Auditoría: Seguimiento

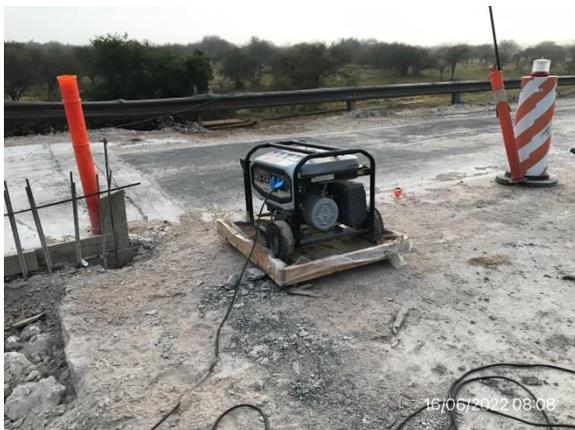
Ilustración 8 – P07, Puente sobre A° Pantanoso. Grupo electrógeno sobre bandeja impermeable.

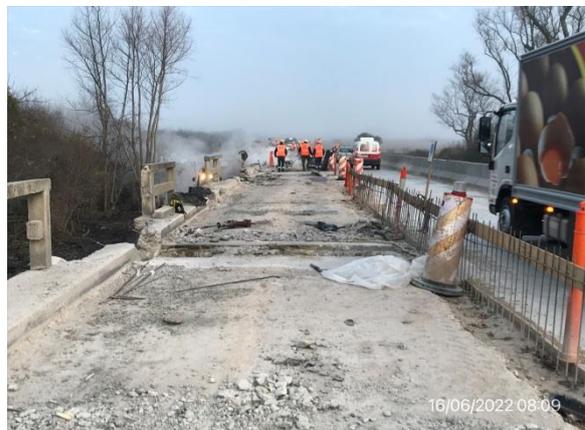
Los baños químicos son atendidos por la barométrica Soluciones Express. Se observó que los generadores están dotados de bandejas impermeables con contenciones para posibles derrames. Se observó sin embargo que los tachos de acopio de residuos están alejados de la zona de trabajo de los operarios en el tablero superior, comprometiendo de tal modo la correcta gestión de residuos. Se retoma este comentario en el apartado 7.4.

Ilustración 9 – P07, Puente sobre A° Pantanoso. Trabajos sobre tablero superior, alejados de zona dotada de receptáculos para residuos.

<b>ID: 02</b>	<b>Coordenadas UTM (X – Y)</b>		<b>Progresiva: Padrón urbano N° 4379, Mercedes.</b>
	405355	6321003	<b>Código del hallazgo: PEL – 6</b>
<b>Descripción:</b>			
En el obrador hay un recinto de productos químicos techado y con pavimento impermeable pero con un vallado precario que debe ser recompuesto.			
<b>Evidencia (Foto, documento, comunicación personal):</b>			
Ilustración 17.			
<b>ID: 03</b>	<b>Coordenadas UTM (X – Y)</b>		<b>Progresiva: 291K540, Ruta 2.</b>
	395939	6327750	<b>Código del hallazgo: RS – 6</b>
<b>Descripción:</b>			
En el campamento provisorio del Puente sobre el A° Pantanoso la infraestructura para recolección segregada de residuos está alejada de algunas zonas de trabajo, y debe ser replicada.			
<b>Evidencia (Foto, documento, comunicación personal):</b>			
Ilustración 9.

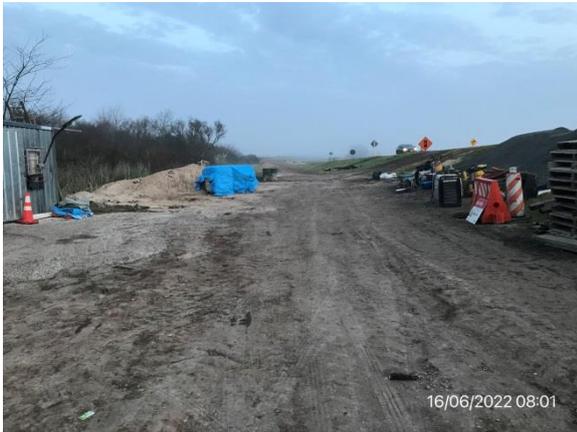
En el A° Pantanoso – P07 – el campamento provisorio comprende contenedores para oficinas, depósito y servicios de bienestar, e infraestructuras adecuadas para gestión de residuos en tarrinas tapadas y un correcto orden y limpieza. La DNV – MTOP autorizó su instalación en la faja pública de Ruta 2 progresiva 291K540 con fecha 10/12/2021.

Ilustración 10 – P07, Puente sobre A° Pantanoso.  
Campamento provisorio.

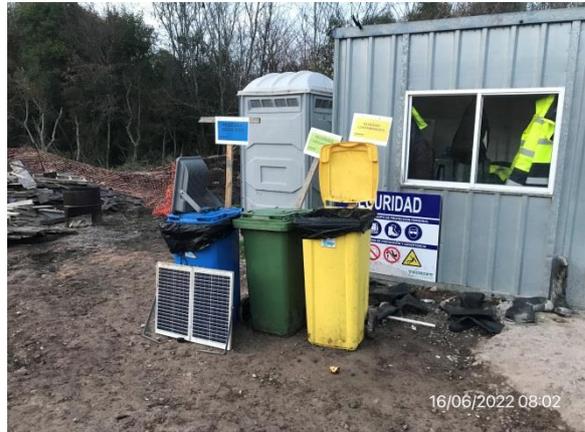
Ilustración 11 – P07, Puente sobre A° Pantanoso.  
Estación de acopio de residuos.

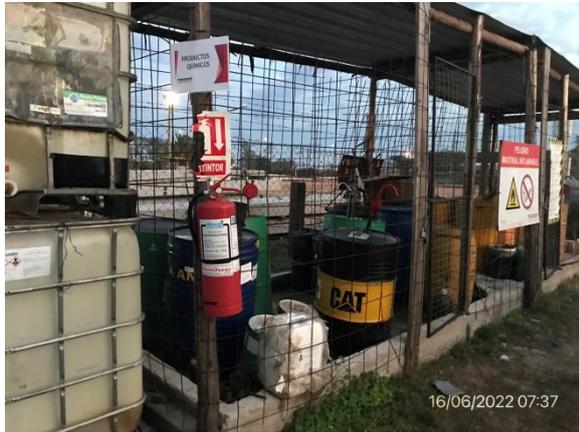
Ilustración 16 – P09, Obrador principal. Sector vallado y techado para acopio y trasiego de lubricantes y productos químicos.

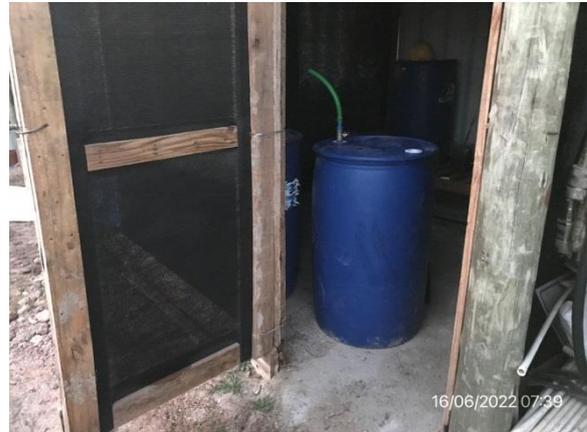
Ilustración 17 – P09, Obrador principal. Segundo sector de productos químicos techado con vallado precario.

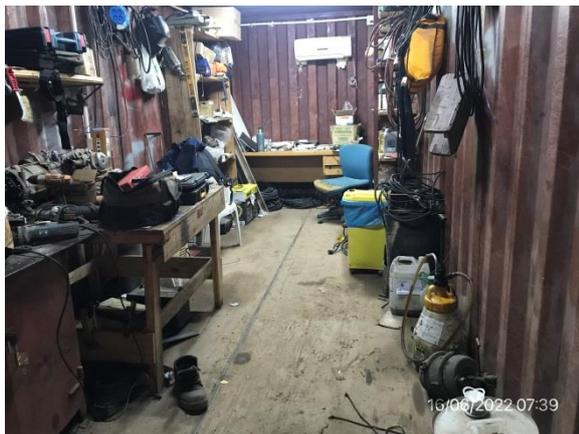
Ilustración 18 – P09, Obrador principal. Pañol en contenedor cerrado con techo y pavimento impermeable

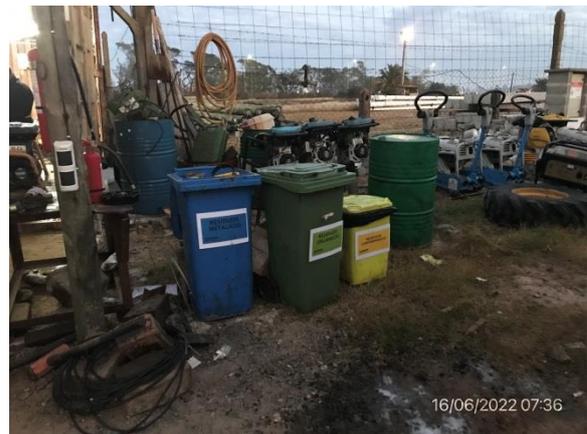
Ilustración 19 – P09, Obrador principal. Residuos segregados por origen de generación

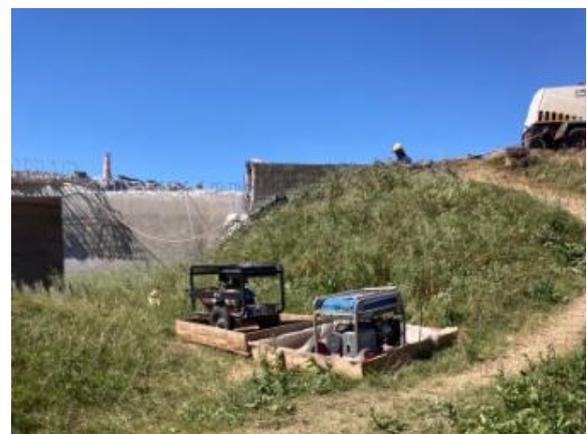
ID: 01	Coordenadas UTM (X – Y)		Progresiva: 278K850, Ruta 2	Tipo de NC: 2
	405276	6320670	Código del hallazgo: PEL – 6	
<b>Descripción:</b>				
En el pasaje superior sobre calle de la ciudad de Mercedes – P05 – hay equipos como un generador y un motovibrador en funcionamiento que no cuentan con bandejas metálicas u otro sistema para prevenir los derrames de combustible, lo cual contraviene el PGA de la obra y apartado 10.2 del MAV				
<b>Situación actual:</b>				
Cumplida.				
<b>Evidencia (Foto, documento, comunicación personal):</b>				
Ilustración 21.				
ID: 02	Coordenadas UTM (X – Y)		Progresiva: 251K200, Ruta 2	Tipo de NC: 2
	417305	6296814	Código del hallazgo: RS – 7, EL – 7	
<b>Descripción:</b>				
En el Puente sobre A° Bizcocho – P02 – no está indicada la zona de exclusión en zonas inundables. Lo anterior contraviene el apartado 9.8 del MAV				
<b>Situación actual:</b>				
Cumplida.				
<b>Evidencia (Foto, documento, comunicación personal):</b>

Ilustración 21 – P05, Pasaje superior sobre calle. Ruta 2, progresiva 278K850. Generadores sobre bandejas estancas. Fotografía proporcionada por la empresa el 25/11/2021.

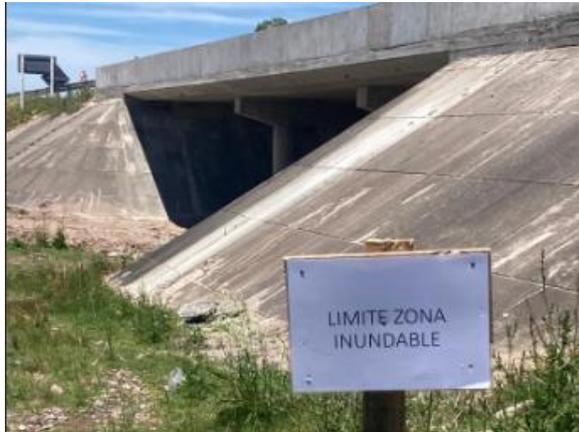
*Ilustración 22 – P02, Puente sobre A° Bizcocho. Ruta 2, progresiva 251K200. Demarcación de zona inundable. Fotografía proporcionada por la empresa el 25/11/2021.*

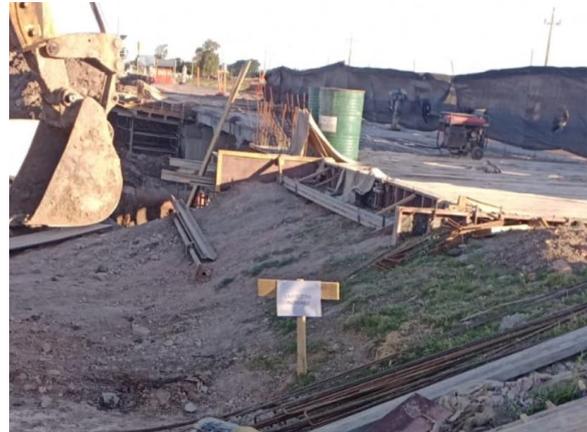
<b>ID: 03</b>	<b>Coordenadas UTM (X – Y)</b>		<b>Progresiva: 221K500, Ruta 2</b>	<b>Tipo de NC: 2</b>
	440381	6278450	<b>Código del hallazgo: RS – 7, EL – 7</b>	
<b>Descripción:</b> En el Puente sobre A° La Lancha – P01 – no está indicada la zona de exclusión en zonas inundables. Lo anterior contraviene el apartado 9.8 del MAV				
<b>Situación actual:</b> Cumplida.				
<b>Evidencia (Foto, documento, comunicación personal):</b> Ilustración 23.

*Ilustración 23 – P01, Puente sobre A° La Lancha. Ruta 2, progresiva 221K500. Demarcación de zona inundable. Fotografía proporcionada por la empresa el 25/11/2021*
