CORPORACION VIAL DEL URUGUAY S.A.

## INFORME DE AUDITORÍA AMBIENTAL

RE-GA-802-M74-  
20220629

**M/74 -Ampliaciones de contrato 12/03/2021 y 06/08/2021.**

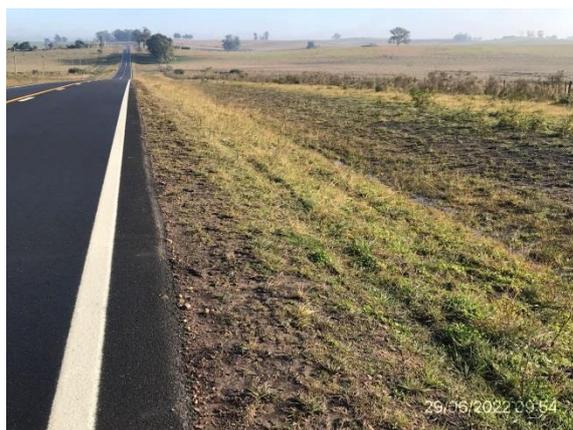
Ilustración 7 – Ruta 44. Trabajos terminados y taludes de cunetas con empastado en crecimiento.

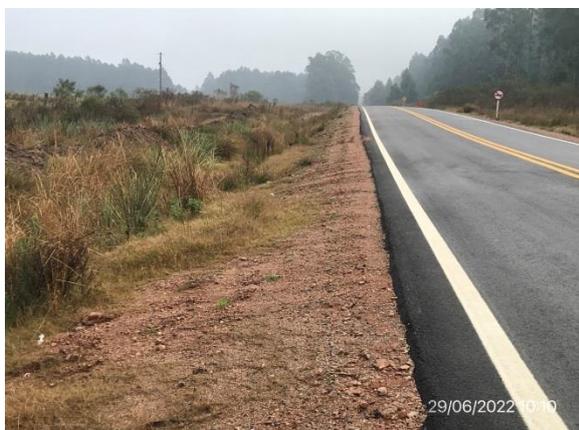
Sin embargo, existen zonas de la faja pública que no tienen una restauración ambiental adecuada, al no contar con un tapiz vegetal que las proteja de las erosiones, y con estado avanzado de erosión en algunos sectores. Se retoma este comentario en el apartado 7.4.

ID: 02	Coordenadas UTM (X – Y)		Progresiva: Varias. Ruta 44
	N/A	N/A	Código del hallazgo: PF – 10
<b>Descripción:</b> En varios sectores de la faja pública de ruta 44 y en algunos cabezales de alcantarillas hay erosiones, presumiblemente debidas a que la ausencia de tapiz vegetal fomentó el arrastre pluvial de material granular.			
<b>Evidencia (Foto, documento, comunicación personal):</b> Ilustración 8, Ilustración 9.

Ilustración 8 – Ruta 44. Taludes de cunetas con señales de erosión y ausencia de empastado.

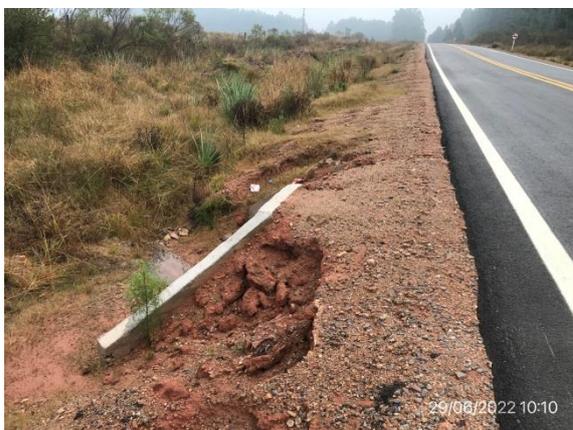
Ilustración 9 – Ruta 44. Erosión y ausencia de tapiz vegetal en nueva alcantarilla.

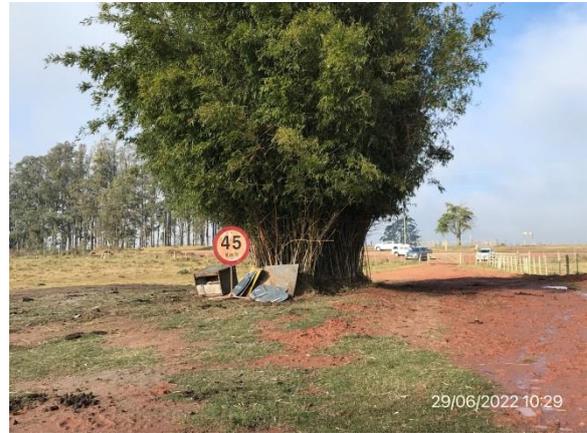
ID: 02	Coordenadas UTM (X – Y)		Progresiva: 14K000 a (+). Ruta 44
	752752	6419171	Código del hallazgo: RSL – 6
<b>Descripción:</b> En la cantera de arenisca el sistema de segregación y gestión de residuos no cumple con lo que estipula el PGA de la obra.			
<b>Situación actual:</b> Cumplida.			
<b>Evidencia (Foto, documento, comunicación personal):</b> La cantera de arenisca culminó su actividad extractiva y desmontó sus instalaciones, Ilustración 11.

Ilustración 11 – P04, Cantera de arenisca. Padrón rural N° 11223 de Cerro Largo. Campamento provisorio desmontado.

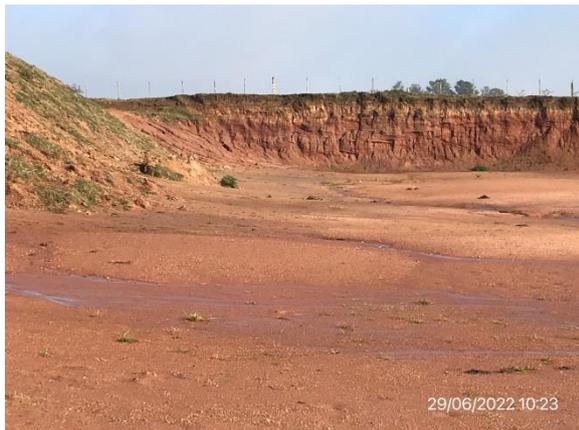
ID: 01	Coordenadas UTM (X – Y)		Progresiva: 14K000 a (+). Ruta 44	Tipo de NC: 2
	752752	6419171	Código del hallazgo: PEL – 6	
<b>Descripción:</b> En la cantera de arenisca, ubicada en el padrón rural N° 11223 de la 11ª SC de Cerro Largo, hay equipos como un generador y una motobomba que no cuentan con bandejas metálicas u otro sistema para prevenir los derrames de combustible, lo cual contraviene el apartado 10.2 del MAV				
<b>Situación actual:</b> Cumplida.				
<b>Evidencia (Foto, documento, comunicación personal):</b> La cantera de arenisca culminó su actividad extractiva y desmontó sus instalaciones. Ilustración 12, Ilustración 13.

Ilustración 12 – P04, Cantera de arenisca. Actividades extractivas pausadas.

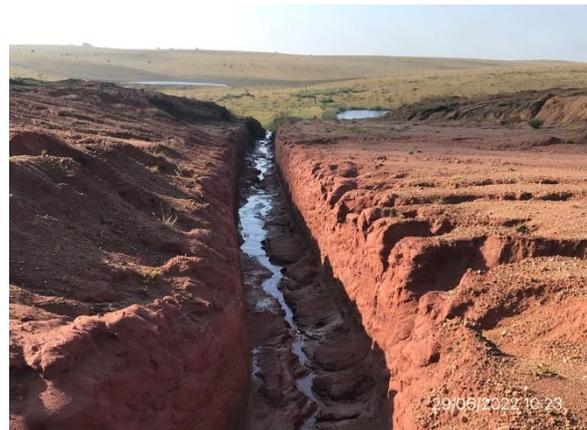
Ilustración 13 – P04, Cantera de arenisca. Desagüe funcional hacia pileta de decantación.

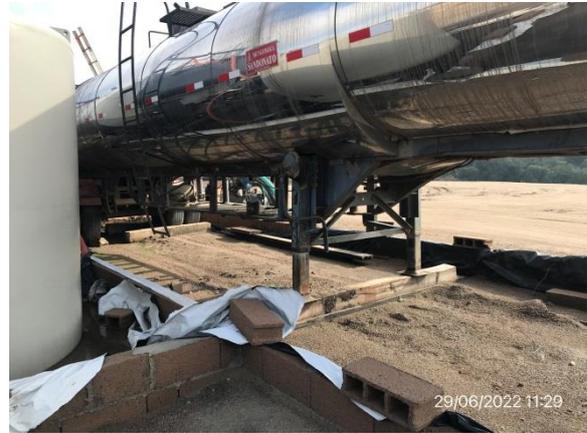
Ilustración 17 – P03, Planta asfáltica. Vallado perimetral adecuado.

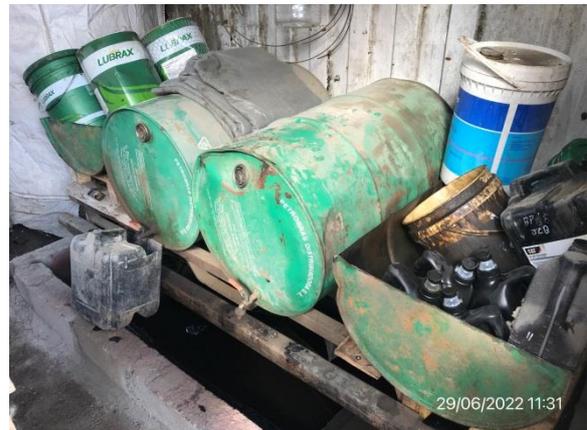
Ilustración 21 – P03, Obrador. Acopio de lubricantes en uso y recipientes contaminados en sector techado y con vallado.

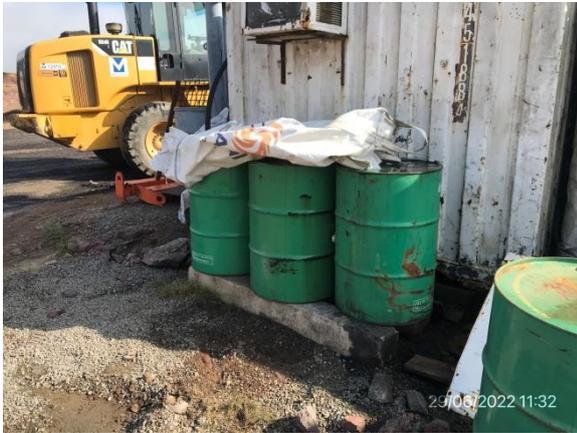
El recinto de productos químicos y aceites se encuentra bajo techo con pavimento impermeable. No obstante, existen tarrinas de 200 L de aceite acopiadas fuera de ese recinto. Se retoma este comentario en el apartado 7.3.

ID: 01	Coordenadas UTM (X – Y)		Progresiva: Padrón rural 6727, Cerro Largo.	Tipo de NC: 2
	777808	6401657	Código del hallazgo: PEL – 6, RS – 6	
<b>Descripción:</b> En el predio donde se encuentran la cantera de piedra y planta asfáltica hay tarrinas de aceite apoyadas fuera de sectores con vallado perimetral para prevenir eventuales derrames. Asimismo, no hay sectores o recipientes claramente identificados para la disposición transitoria de residuos contaminados Cat. 1 según el Dec 182/013. Lo anterior contraviene el PGA de la obra y el apartado 10.2 del MAV.				
<b>Evidencia (Foto, documento, comunicación personal):</b> Ilustración 22, Ilustración 23.

Ilustración 22 – P03, Obrador. Acopio de lubricantes fuera de sector envallado y techado

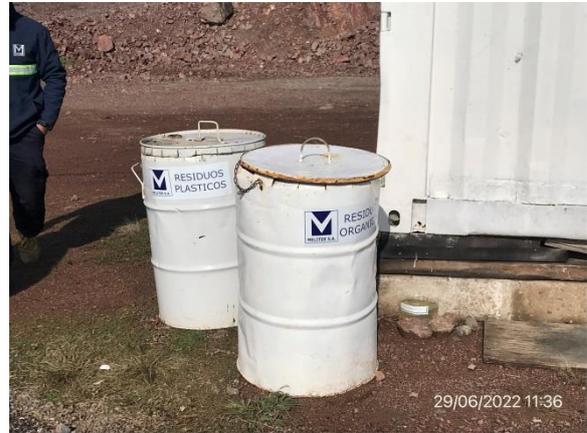
Por su parte, otros residuos Categoría 1 según el Dec. 182/013 son acopiados en el obrador y trasladados al depósito central de la empresa en Canelones donde luego se realiza disposición final con empresas habilitadas por DINACEA. Sin embargo, el obrador no dispone de los recipientes que establece el PGA para la gestión segregada de residuos contaminados, Categoría 1 según el Dec 182/013. Se retoman estos comentarios en el apartado 7.3.

Ilustración 23 – P03, Obrador. Tarrinas para disposición de residuos segregados. Falta infraestructura específica para disposición transitoria de residuos contaminados.

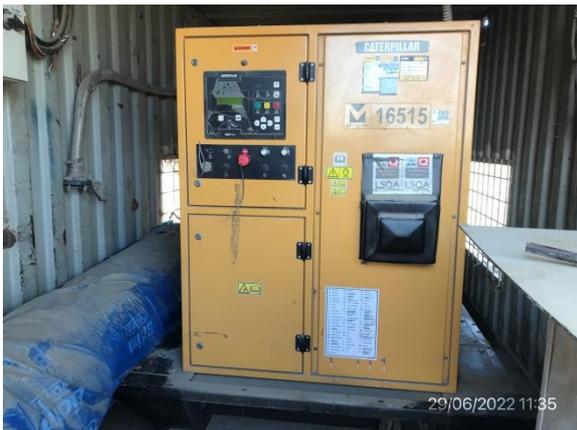
Ilustración 24 – P03, Obrador. Generador alojado en recinto cerrado con bandeja estanca.
