# Informe trimestral de Seguimiento Ambiental de Obra

## Rehabilitación y mantenimiento por niveles de servicio de ruta N°9 Tramo Pan de Azúcar - Rocha

**Proyecto : Rehabilitación y mantenimiento por niveles de servicio de ruta N°9 - Tramo Pan de Azúcar - Rocha**

(Informe enero-febrero-marzo 2022)

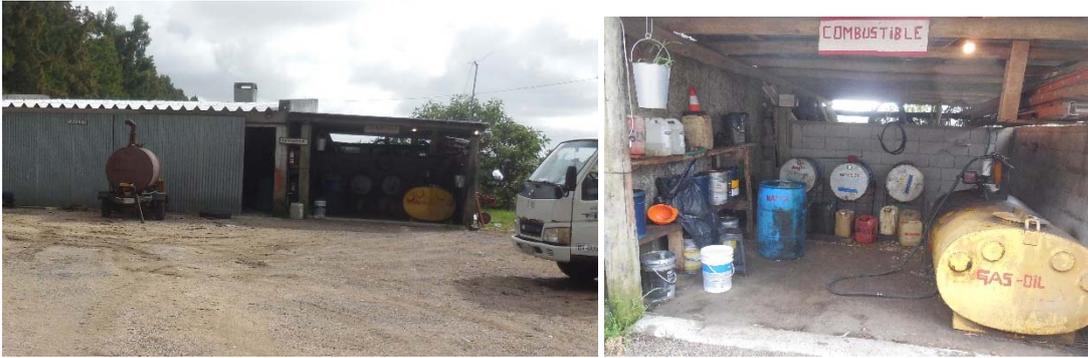
Figura 4-1 Recintos de sustancias peligrosas en el obrador.

EL obrador de Pietroboni cuenta con recinto se productos químicos y peligroso, con contención perimetral, kit anti derrame y extintor.

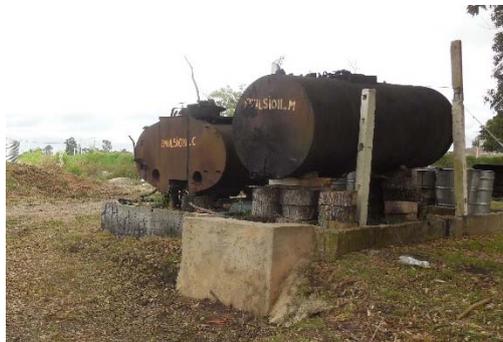
Figura 4-2 Acopio de asfaltos en el obrador.

El obrador PIETROBONI cuenta con dos tanques para el acopio de asfalto. Los mismos se encuentran sobre pavimento impermeable y con cordón de contención. En el trimestre informado se realizaron 138 m<sup>3</sup> de asfalto en el mes de enero.

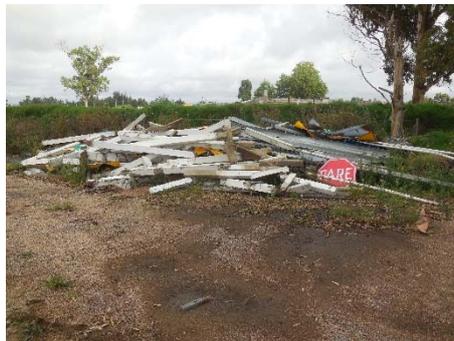
Figura 6-1 Acopios de residuos de construcción en el obrador.

En el trimestre informado no se realizaron traslado de residuos de construcción, los mismos se encuentran acopiados en el obrador.

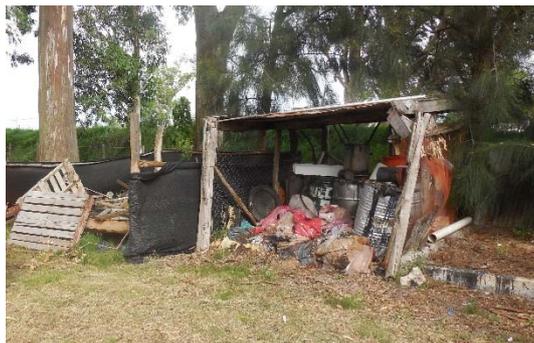
Figura 6-2 Acopios de residuos en obrador.

Se cuenta con un punto delimitado para el acopio de residuos peligroso, con cordón de contención y pavimento impermeable. De allí se trasladan a la central de la empresa en Toledo desde donde son entregados a gestores autorizados junto con los residuos peligrosos generados en otras obras de la empresa.

No se han entregado residuos peligrosos ni especiales en el período informado. Los mismos se encuentran acopiados en el obrador.
