CORPORACION VIAL DEL URUGUAY S.A.

INFORME DE AUDITORÍA AMBIENTAL

RE-GA-802-C133-
20200803

Informe de Auditoría Ambiental C/133 – Contrato básico 14/02/2022 “Nuevo Trazado de Ruta 20, tramo: A° Rolón – Ruta 20 (138K500)”

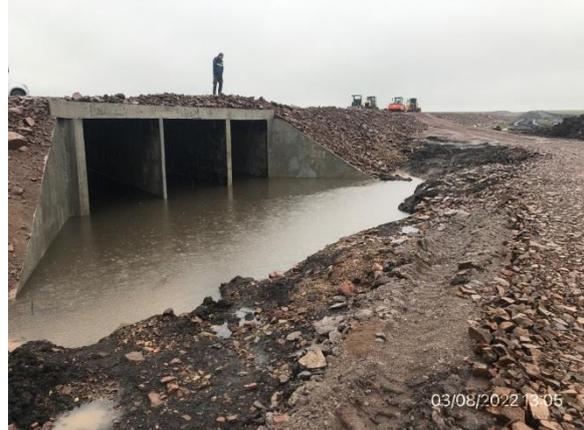
Ilustración 5 – P05. Nueva alcantarilla H construida sobre nuevo trazado de Ruta 20, progresiva 134K200. Obra terminada

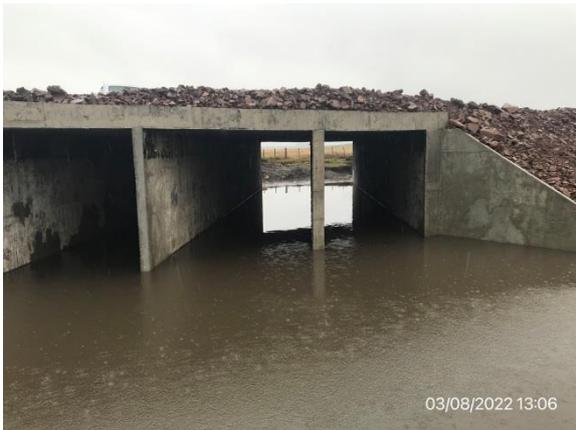
Ilustración 6 – P05. Nueva alcantarilla H construida sobre nuevo trazado de Ruta 20, progresiva 134K200. Curso de agua limpio, libre de restos de obra

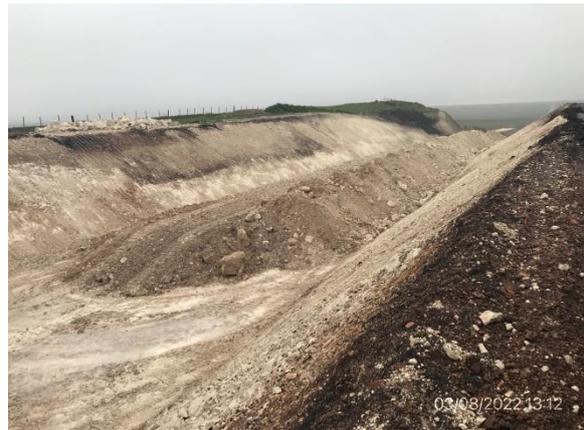
Ilustración 7 – P06. Frente de obra, trabajos de desmonte en proceso.

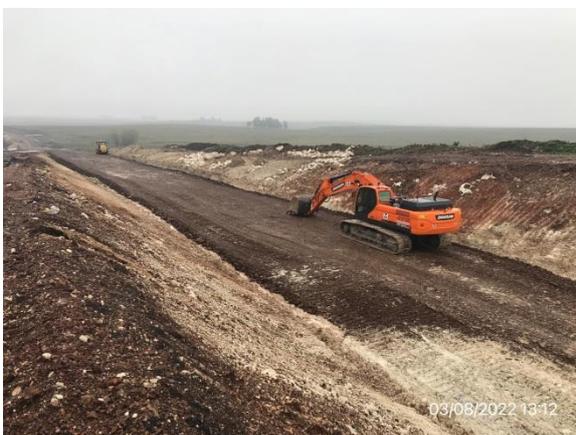
Ilustración 8 – P06. Frente de obra, trabajos de desmonte en proceso.

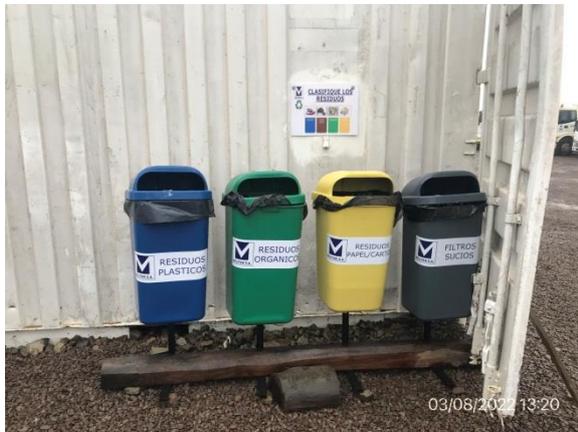
Ilustración 10 – P03. Obrador, estación para gestión de residuos segregados por origen de generación.

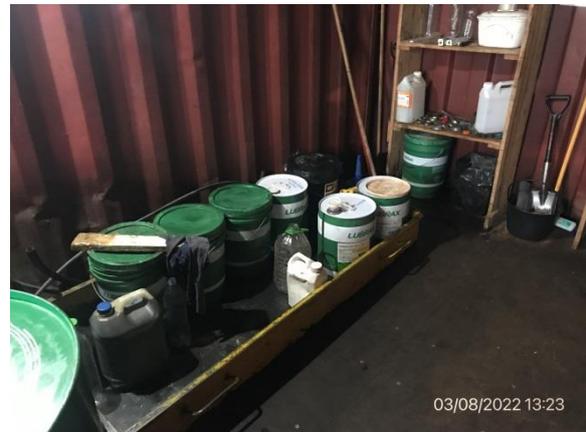
Ilustración 11 – P03. Obrador, pañol cerrado con depósito vallado para acopio de lubricantes usados.

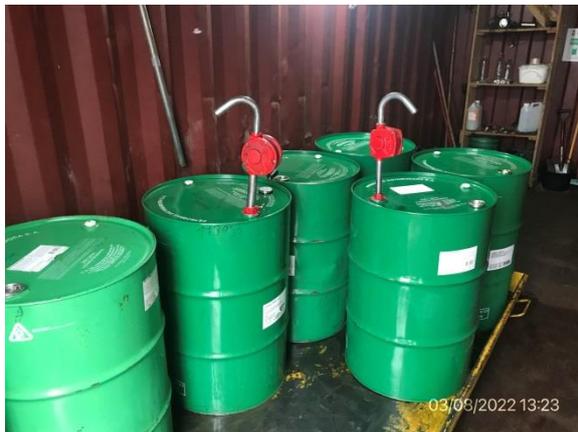
Ilustración 12 – P03. Obrador, depósito vallado para acopio de lubricantes en uso.

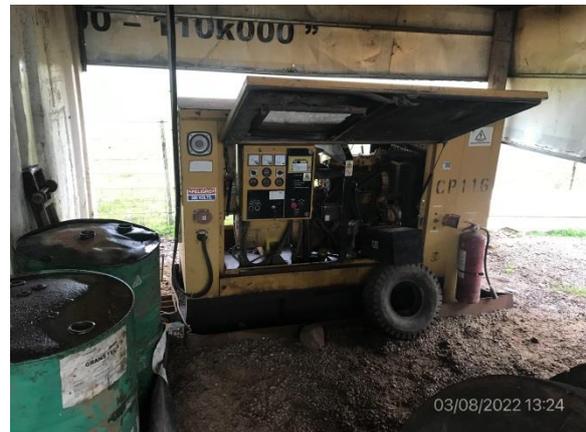
Ilustración 13 – P03. Obrador, generador eléctrico con vallado perimetral.

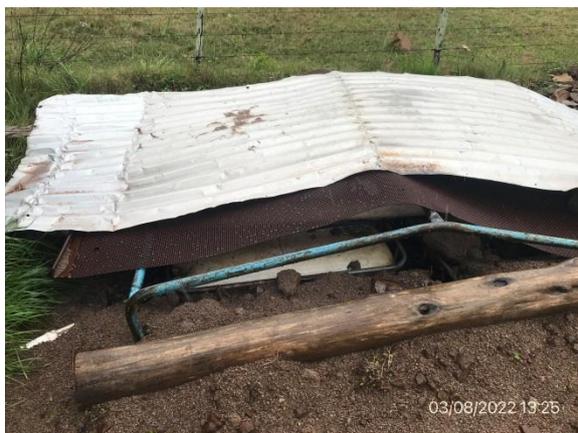
Las aguas servidas provenientes de los baños son conducidas a un depósito fijo impermeable enterrado de plástico de 1.000 L de capacidad que al momento de la auditoría aún no fue desagotado. En el frente de obra, el servicio de baños químicos es brindado por la empresa AC Químicos, estando el detalle de cada mantenimiento en el ITGA presentado por la empresa.

Ilustración 14 – P03. Obrador, depósito impermeable para aguas servidas.

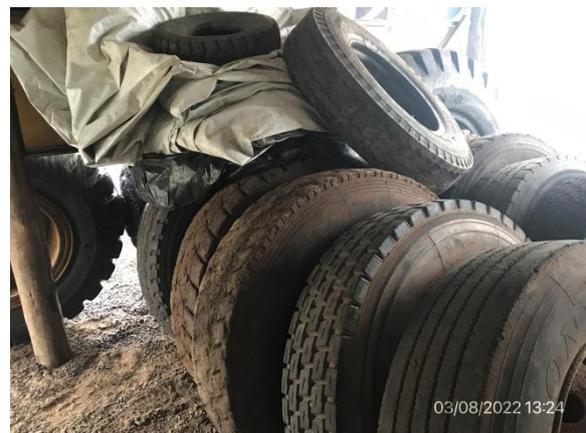
Ilustración 15 – P03. Obrador, acopio de cubiertas usadas bajo techo.

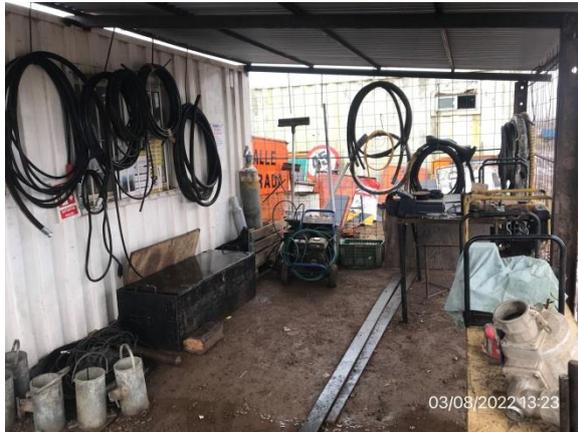
Por su parte, la firma H. Petersen realiza el mantenimiento preventivo de la maquinaria Caterpillar en garantía, encargándose de la disposición final de los residuos generados. El resto del parque de maquinaria tiene su mantenimiento en el propio obrador. Al respecto, se considera escasa la infraestructura disponible en el obrador para la atención y mantenimiento mecánico de la maquinaria existente. Se retoma este comentario en el apartado 0.

ID: 02	Coordenadas UTM (X – Y)		Progresiva: 136K800 a (-), Ruta 20 nuevo trazado
	518111	6383531	Código del hallazgo: PEL – 6, RS – 6.
Descripción:			
<p>El obrador ubicado en faja pública de nueva traza de Ruta 20, futura progresiva 136K800 – P03 – cuenta con infraestructura destinada a los servicios de mantenimiento mecánico que resulta escasa para la gestión del parque de maquinaria disponible en la obra y detallado en el ITGA N°1 suministrado por Meliter SA.</p>			
Evidencia (Foto, documento, comunicación personal):			
Ilustración 16.

Ilustración 16 – P03. Obrador, sector de mantenimiento mecánico con infraestructura escasa en proporción al parque de maquinaria existente.

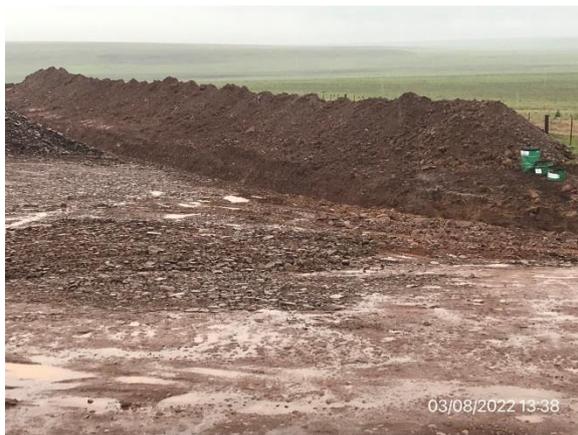
En la cantera de basalto y tosca – P04 – se pudo apreciar que la empresa no dispuso de instalaciones apropiadas a modo de campamento provisorio o servicios de confort para los operarios: baños y otros. Se retoma este comentario en el apartado 7.3.

ID: 01	Coordenadas UTM (X – Y)		Progresiva: padrón N°6551 de Río Negro	Tipo de NC: 2
	520477	6386055	Código del hallazgo: PF– 6, PEL – 6, RS – 6.	
Descripción:				
<p>En la cantera de tosca ubicada en el padrón N° 6551 de la 10ª SC de Río Negro – P04 – la explotación se realiza sin que la empresa haya dispuesto de servicios de bienestar para los operarios ni infraestructura mínima con características de campamento provisorio.</p> <p>Lo anterior contraviene el Art 15 del Dec.125/014 sobre Seguridad e Higiene en la Industria de la Construcción, y los apartados 8.5 y 10.2 del MAV de 1998.</p>				
Evidencia (Foto, documento, comunicación personal):				
Ilustración 18.

Ilustración 18 – P04. Cantera de Tosca, servicios de bienestar inexistentes e infraestructura general precaria.
