## Informe de Auditoría Ambiental

### P/38 Ampliación de Contrato 29/03/2021.

### “Construcción de un nuevo Puente sobre el Río Negro entre las localidades de Centenario y Paso de los Toros”

Tipo de Auditoría: Cierre

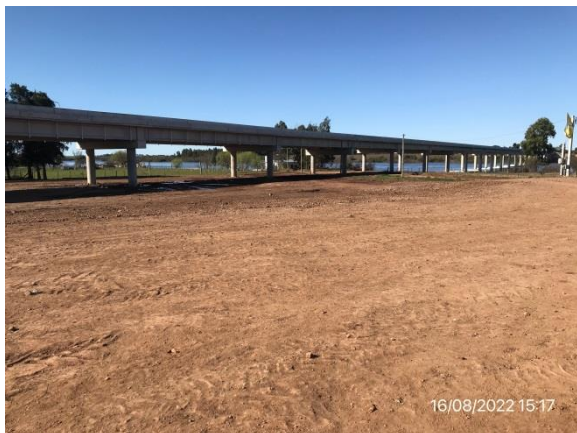
*Ilustración 4 – P02, Obrador desmontado. Pañol, sector de herrería baños y comedores desmontados.*

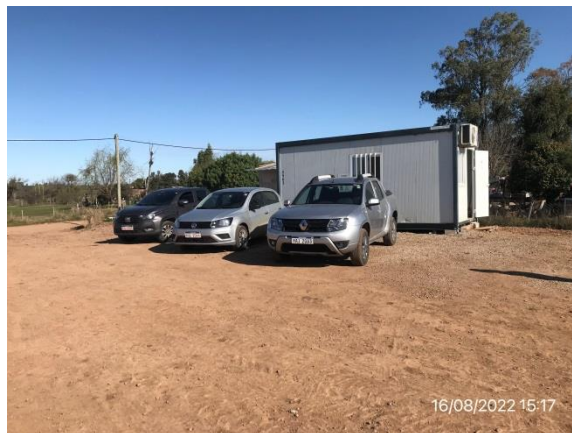
*Ilustración 5 – P02, Obrador desmontado. Contenedor para oficina de DNV/MTOP aún sin desmontar.*

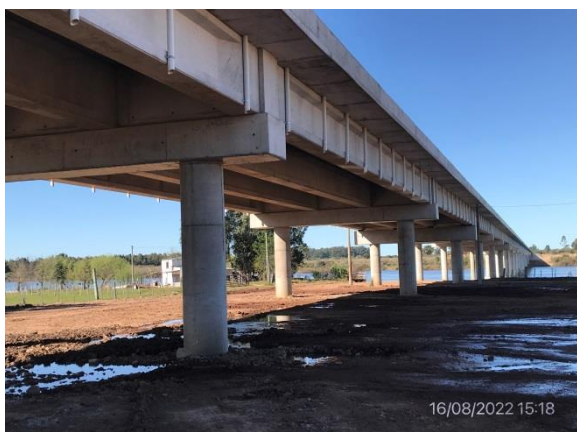
*Ilustración 6 – P01, Puente terminado. Sector de acopio de prefabricados de hormigón recuperado.*

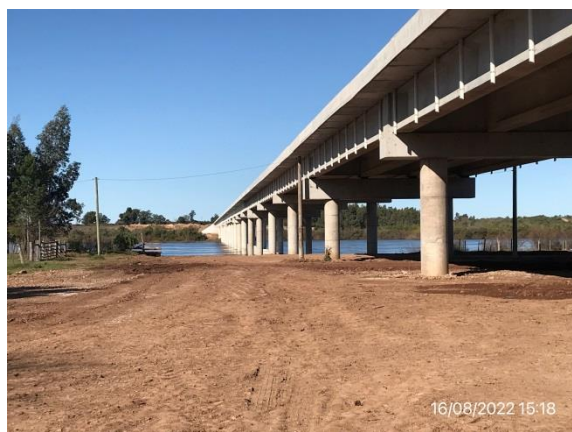
*Ilustración 7 – P01, Puente terminado. Sector de acopio de camisas metálicas y armaduras recuperado.*

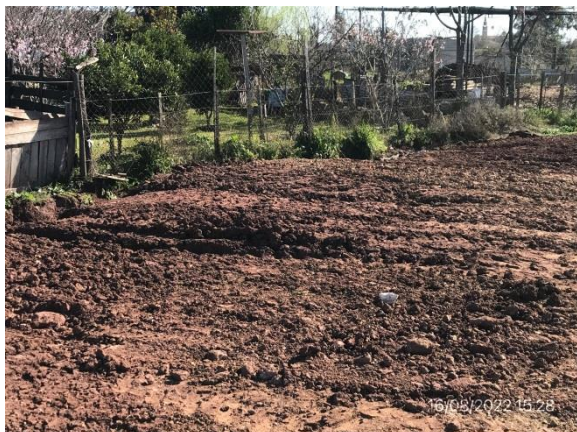
Los ITGA presentados por la empresa dan cuenta de una gestión ambiental acorde a las prácticas detalladas en el MAV de 1998, al presentar el detalle de la gestión de cada una de las líneas de generación de residuos y de efluentes. Los ROCs y los asimilables a domésticos tuvieron su disposición final en la red municipal de Paso de los Toros. Por su parte, los residuos Categoría 1 según el Dec 182/013 fueron transportados al obrador central de SACEEM en Montevideo, para su posterior disposición final por medio de empresas autorizadas. Los baños químicos fueron gestionados por la empresa AC Químicos, mientras que el desagote del depósito impermeable de aguas servidas lo realizó Barométrica El Raval. Al momento de la auditoría, se pudo comprobar que ese depósito impermeable fue vaciado y rellenado con material granular.

*Ilustración 8 – P02, Obrador desmontado. Pozo impermeable desmantelado y rellenado.*

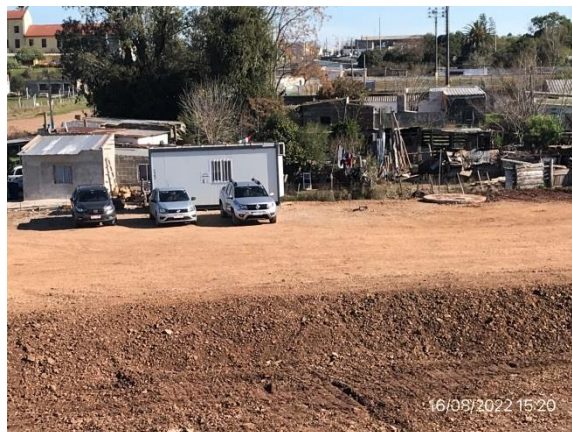
*Ilustración 9 – P02, Obrador desmontado. Sector de estacionamiento de maquinaria y acopios varios, libre de ROCs y recuperado.*

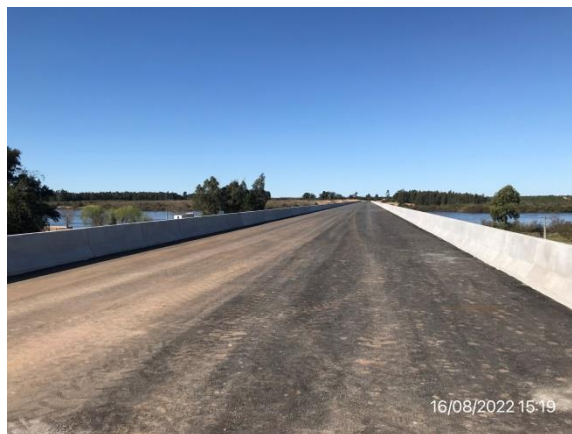
*Ilustración 11 – P01, Puente terminado. Carpeta de rodadura lista para ser abierta al tránsito*

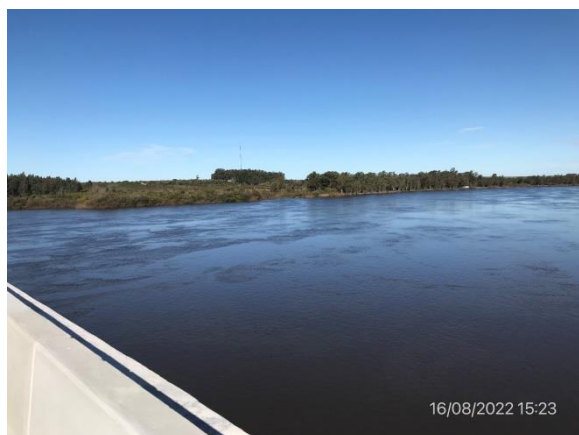
*Ilustración 12 – P01, Puente terminado sobre el río Negro. Curso de agua sin evidencias de restos de obra, ROCs u otros.*
