## INFORME DE AUDITORÍA AMBIENTAL

RE-GA-802-M63  
20221104

#### M/63 – Ampliación de contrato 15/03/2022

**“Mantenimiento de Accesos a la ciudad de Montevideo. Sustitución de pasaje peatonal Dionisio Diaz. Instalación de protecciones para pilas y muros de estribos en cuatro estructuras de puentes existentes sobre Ruta 1 y Ruta 5”**

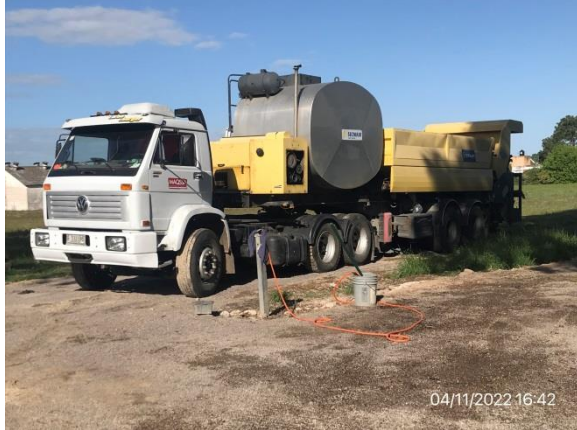
Ilustración 4 – P03, Obrador. Equipo para riego bituminoso en banquetas.

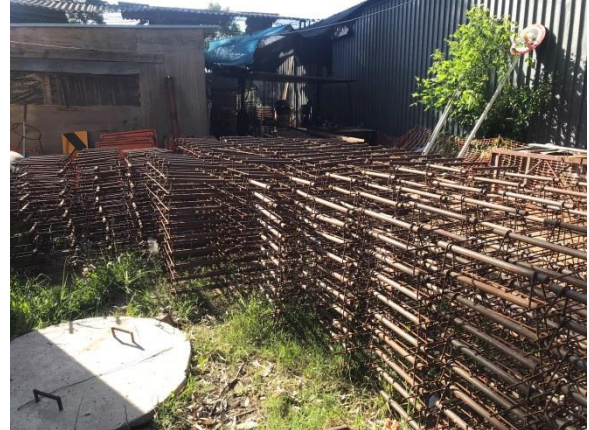
Ilustración 5 – P03, Obrador. Acopio de armaduras de pavimentos.

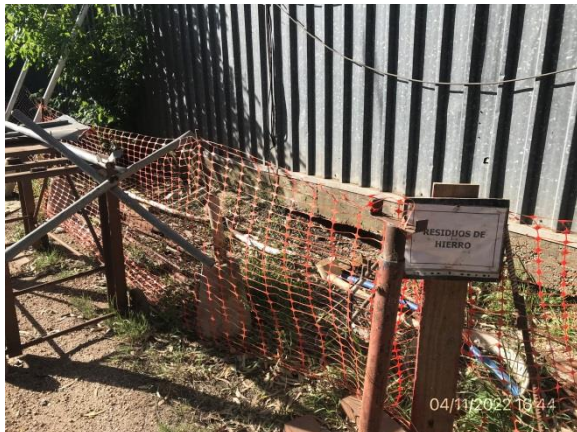
Para el almacenamiento de los residuos Categoría I según Dec. 182/013 y de productos químicos, el obrador cuenta con un recinto techado, con contención perimetral y suelo impermeable cubierto de arena apta para absorber posibles derrames, dotado de un kit para contención de derrames y extintor. Otros residuos tales como maderas, residuos ferrosos están correctamente acopiados en sectores transitorios.

Ilustración 6 – P03, Obrador. Sector de acopio de residuos ferrosos.

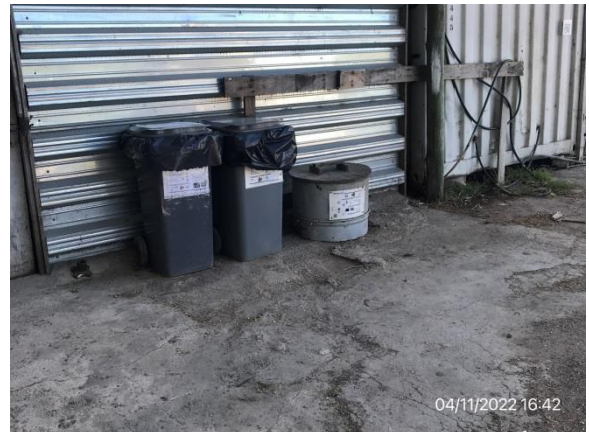
Ilustración 7 – P03, Obrador. Estación de acopio de residuos segregados por corriente de generación.

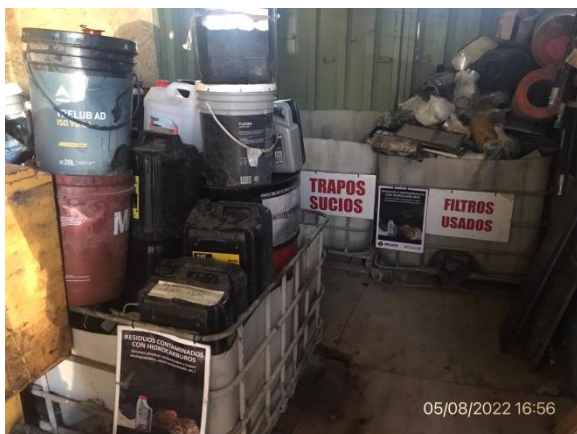
Ilustración 8 – P03, Obrador. Sector cerrado y techado para acopio de lubricantes.

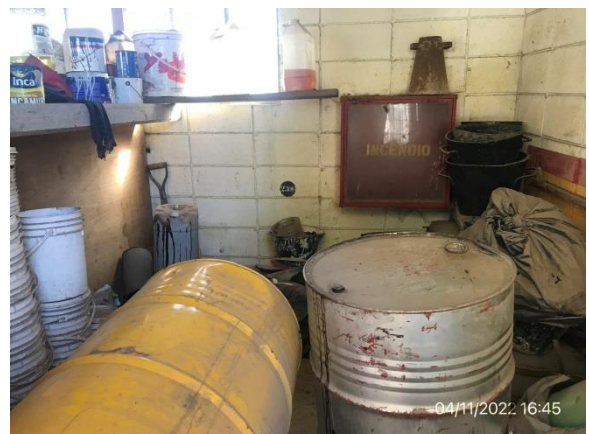
Ilustración 9 – P03, Obrador. Sector cerrado y techado para acopio de pinturas y solventes.

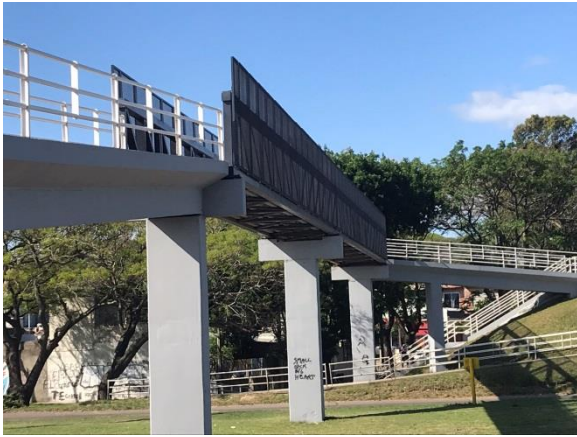
Desde el punto de vista del usuario de la red vial, la obra está en muy buen estado para la circulación del tránsito liviano y de carga. En particular, el nuevo puente Dionisio Díaz representa una mejora sensible en las condiciones de seguridad para el pasaje de peatones.

*Ilustración 10 – P06, Obra terminada, puente peatonal sobre Accesos a Montevideo, progresiva 4K200. Puente en funcionamiento, abierto al paso peatonal.*

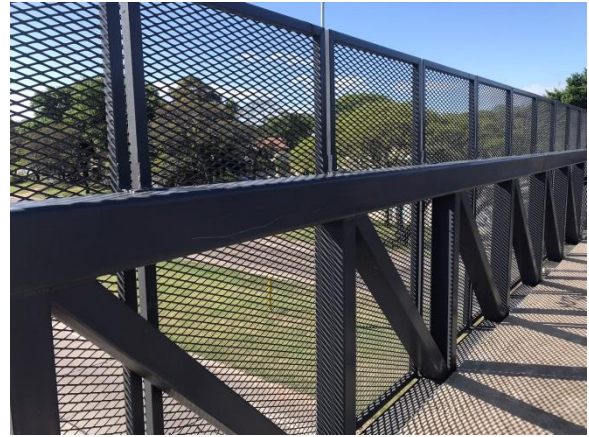
*Ilustración 11 – P06, Obra terminada, puente peatonal progresiva 4K200. Estructura metálica terminada y montaje concluido.*

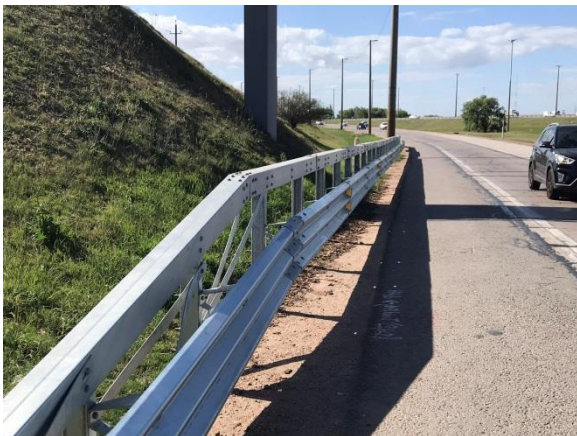
*Ilustración 12 – P07, Obra terminada, intercambiador Rutas 1 y 5. Ruta 1 progresiva 6K500. Defensas metálicas colocadas.*

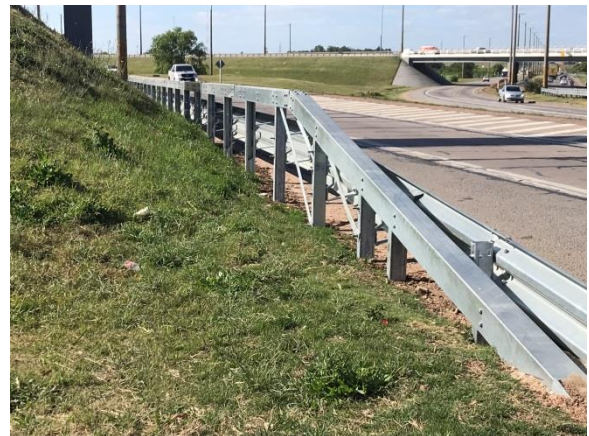
Todos los sectores con obras terminadas están libres de residuos, el tapiz vegetal y las pendientes para desagües están correctamente recuperados.

*Ilustración 13 – P07, Obra terminada, intercambiador Rutas 1 y 5. Ruta 1 progresiva 6K500. Tapiz vegetal recompuesto.*

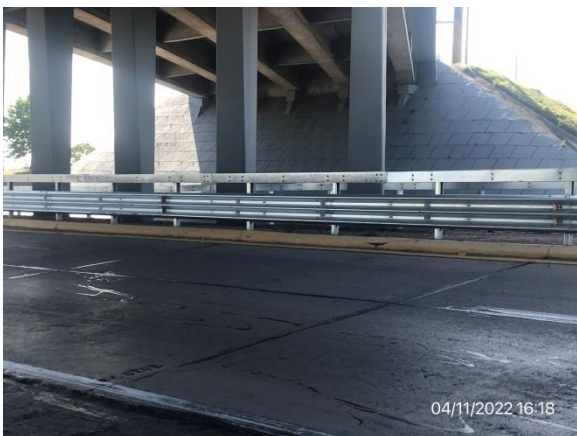
*Ilustración 14 – P10, Obra terminada, Av. Millán, puente sobre Ruta 5 progresiva 10K800. Defensas metálicas colocadas.*

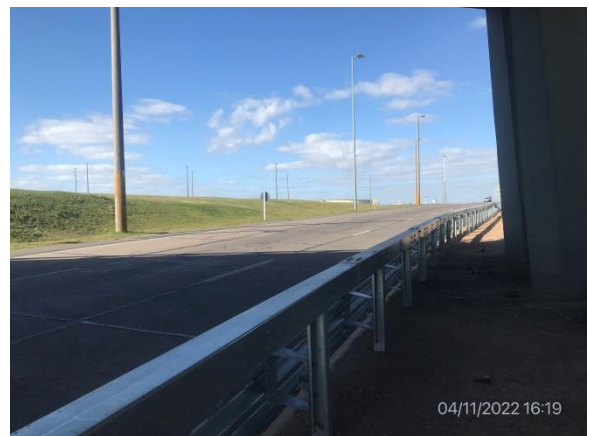
*Ilustración 15 – P10, Obra terminada, Av. Millán, puente sobre Ruta 5 progresiva 10K800. Zona limpia y restaurada.*

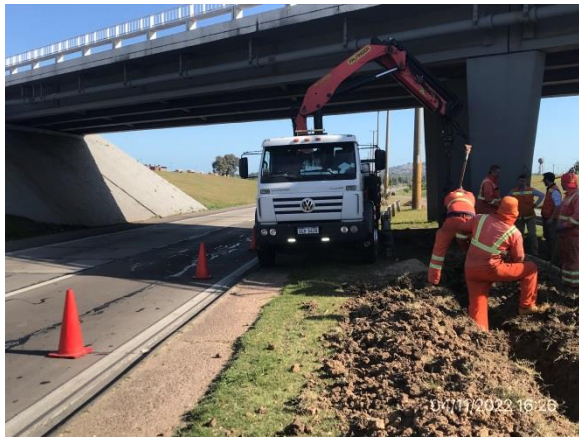
En los frentes de obra se pudo comprobar que las obras están terminadas en el puente peatonal Dionisio Díaz y en tres de los cuatro puentes objetos de la ampliación. El único frente de obra activo se encontró en el puente de Av. Luis Batlle Berres sobre Ruta 5, progresiva 8K400, en el cual la empresa subcontratista Bordonix SA estaba realizando cateos de infraestructura eléctrica existente previo al inicio de los trabajos.

*Ilustración 16 – P09, Frente de obra, Av. Luis Batlle Berres, puente sobre Ruta 5 progresiva 8K400. Subcontratista Bordonix con tareas en ejecución.*

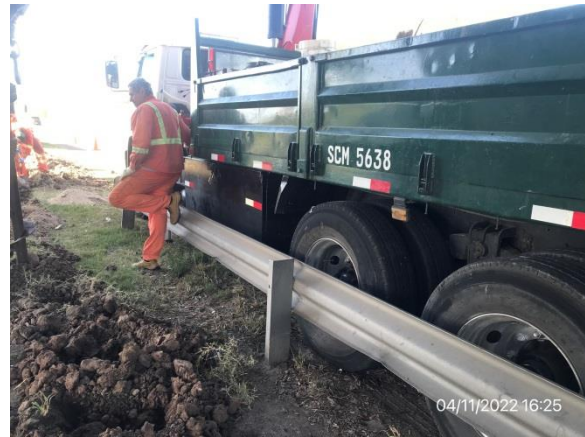
*Ilustración 17 – P09, Frente de obra, Av. Luis Batlle Berres, puente sobre Ruta 5 progresiva 8K400. Cateo de infraestructura eléctrica existente.*

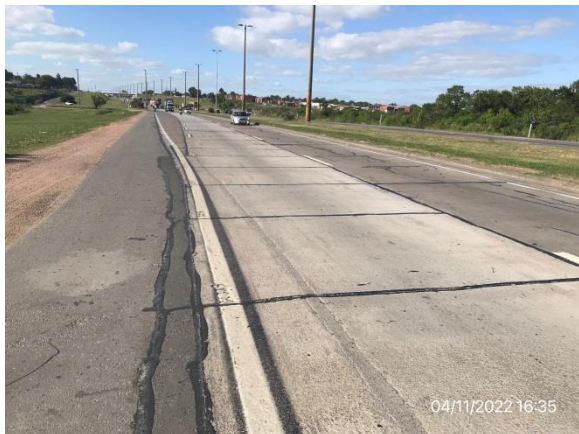
*Ilustración 18 – Tramo de obra de mantenimiento terminado y abierto al tránsito. Bacheo en hormigón en carril parcial.*

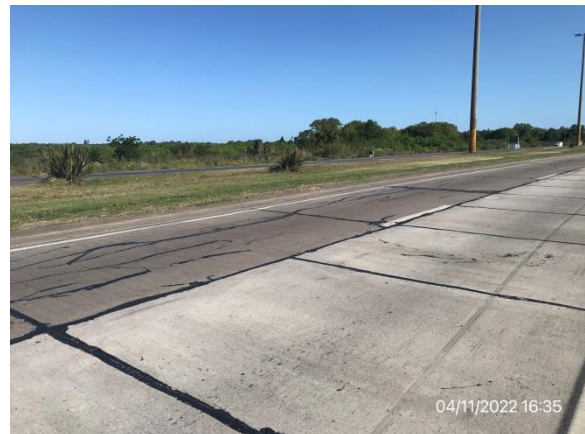
*Ilustración 19 – Tramo de obra de mantenimiento terminado y abierto al tránsito. Nuevas juntas ejecutadas.*
