INFORME DE AUDITORÍA AMBIENTAL

RE-GA-802-C130-
20230126

C/130 – Ampliación de Contrato 31/05/2022

“Proyecto y construcción de dos nuevos puentes insumergibles sobre el Arroyo Tala y Rolón con sus accesos, y del nuevo tramo de Ruta 20 (Departamento de Río Negro) entre el Arroyo Tala y el Arroyo Rolón”

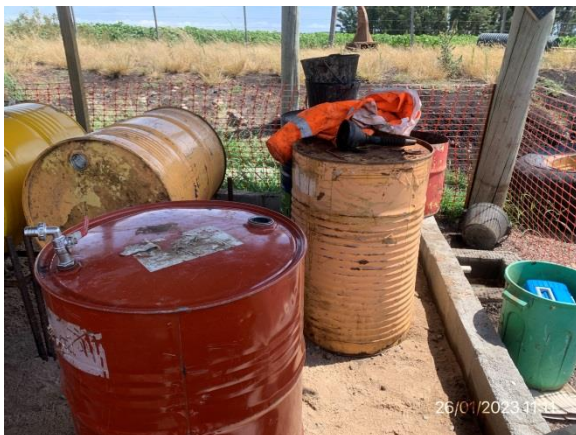
Ilustración 6 – P01, Obrador principal. Recinto envallado, techado y con pavimento impermeable para acopio de lubricantes y combustibles.

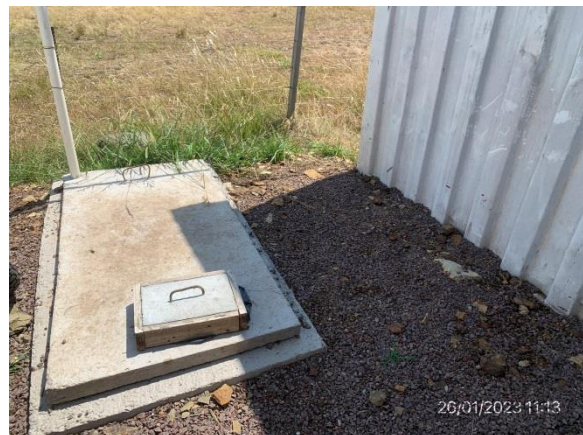
Ilustración 9 – P01, Obrador principal. Depósito impermeable de aguas servidas.

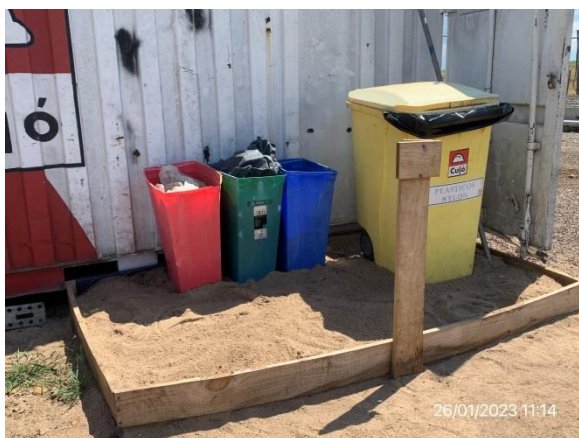
Ilustración 10 – P01, Obrador principal. Estación de acopio de residuos segregados por corriente de generación.

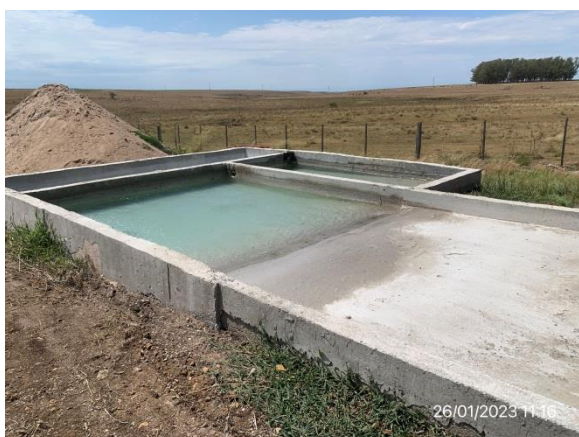
Ilustración 12 – P01, Obrador principal. Pileta de decantación de aguas de lavado de camiones mixer.

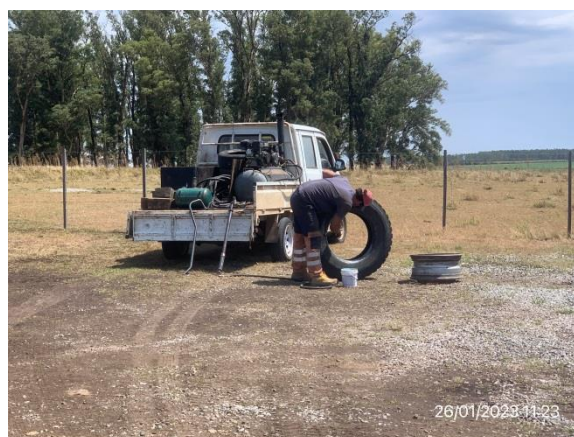
Al momento de la auditoría, está en fase inicial la construcción de un galpón en el obrador para mantenimiento de maquinaria. Se pudo comprobar que el mantenimiento igualmente se está realizando sobre el terreno natural, sin contar con la infraestructura adecuada para ello. Se retoma este comentario en el apartado 7.3.

ID: 02	Coordenadas UTM (X – Y)		Progresiva: 7K700, Ruta 20	Tipo de NC: 2
	511407	6381252	Código del hallazgo: PEL – 6, RS - 6	
Descripción: La empresa ejecuta tareas de mantenimiento mecánico liviano de maquinaria vial en un sector con suelo natural desnudo, sin características de zona de taller. Lo anterior contraviene el Art. 10.2 del MAV.				
Evidencia (Foto, documento, comunicación personal): Ilustración 13, Ilustración 14.

Ilustración 13 – P01, Obrador principal. Tareas de mantenimiento menor de maquinaria en ejecución sobre suelo natural.

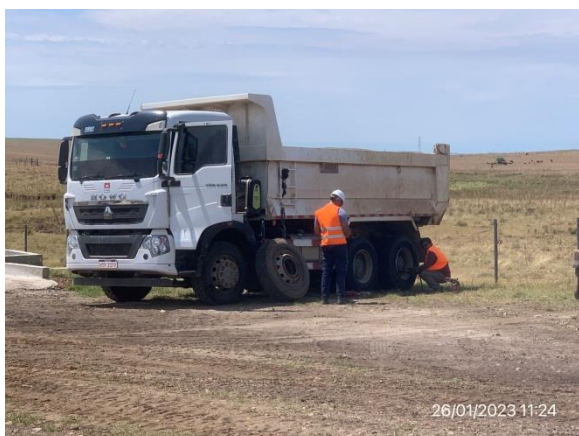
Ilustración 14 – P01, obrador principal. Tareas de mantenimiento menor de maquinaria en ejecución sobre suelo natural.

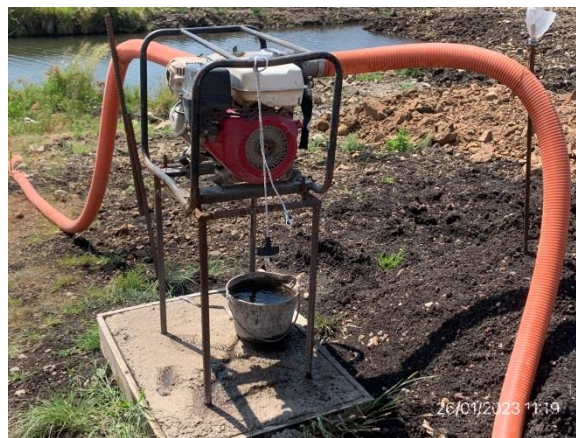
Ilustración 17 – P01, Puente sobre A° Tala en ejecución. Motobomba en funcionamiento en condiciones adecuadas.

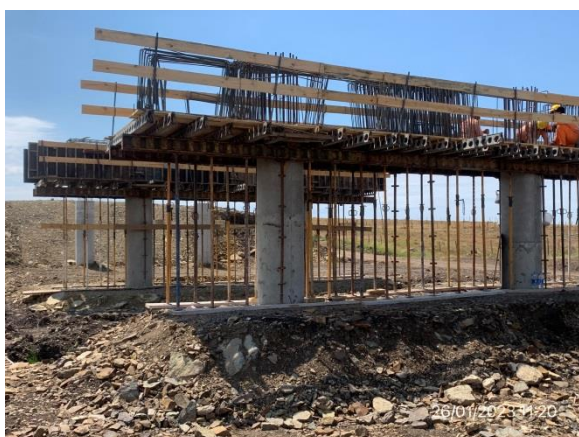
En el frente de obras del A° Tala, la zona de máxima creciente está correctamente delimitada y al momento de la auditoría se estaban ejecutando tareas de hormigonado de pilares y estribos. En ese frente de trabajo no había al momento de la auditoría ningún sector de disposición transitoria de residuos, y el sitio de disposición más cercano, ubicado en el obrador, se encuentra a una distancia considerable. Se retoma este comentario en el apartado 7.3.

ID: 05	Coordenadas UTM (X – Y)		Progresiva: 7K700, Ruta 20	Tipo de NC: 2
	511407	6381252	Código del hallazgo: RS – 6.	
Descripción: En el frente de obras en el puente en construcción sobre el A° Tala no hay infraestructura para gestión de residuos de forma segregada. Lo anterior contraviene el Art. 10.2 del MAV.				
Evidencia (Foto, documento, comunicación personal): Ilustración 18.

Ilustración 18 – P01, Puente sobre A° Tala en ejecución. No hay infraestructura para gestión de residuos de forma segregada.

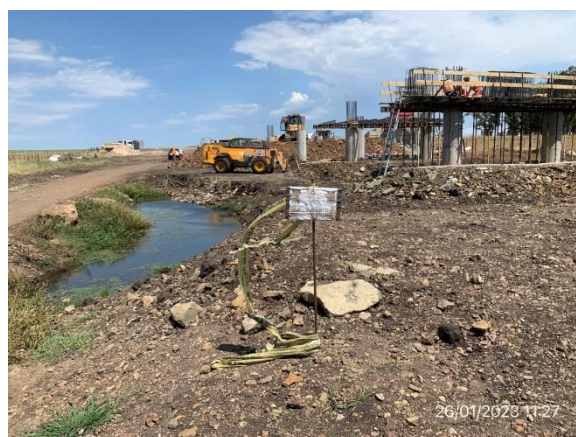
Ilustración 19 – P01, Puente sobre A° Tala en ejecución. Demarcación de máxima creciente correcta.

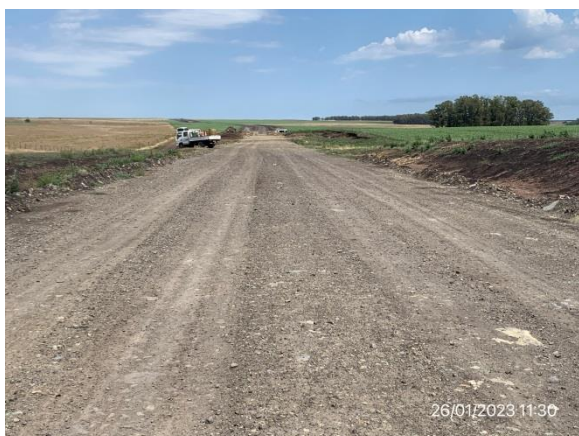
Ilustración 20 – Tramo de obra en construcción. Desmote y perfilado de subrasante parcialmente terminado.

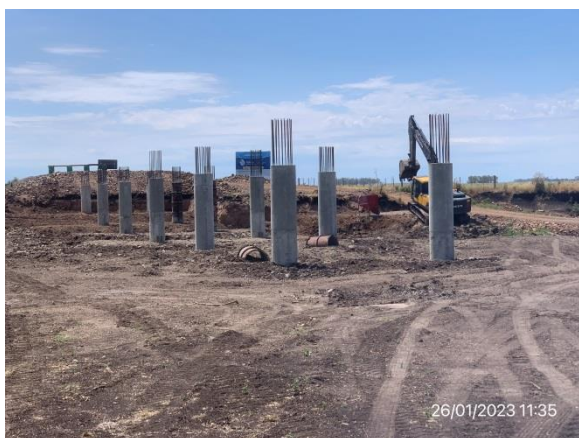
ID: 03	Coordenadas UTM (X – Y)		Progresiva: 10K050, Ruta 20	Tipo de NC: 2
	513618	6381483	Código del hallazgo: RS – 6, EL - 6	
Descripción: La empresa ejecuta tareas con maquinaria pesada en el puente sobre el A° Rolón (P02) sin que el campamento provisorio cuente con el equipamiento de base de Gestión Ambiental previstos en el PGA ni con una adecuada infraestructura para la gestión de residuos. Tampoco cuenta con servicios higiénicos para el operador de la máquina. Lo anterior contraviene el PGA de la obra, los artículos 8.5 y 10.2 del MAV y el Art. 17 del Dec 125/014 sobre Seguridad e Higiene en la Industria de la Construcción.				
Evidencia (Foto, documento, comunicación personal): Ilustración 22.

Ilustración 22 – P02, Puente sobre A° Rolón en ejecución. No hay infraestructura para gestión de residuos de forma segregada ni servicios higiénicos para el personal.

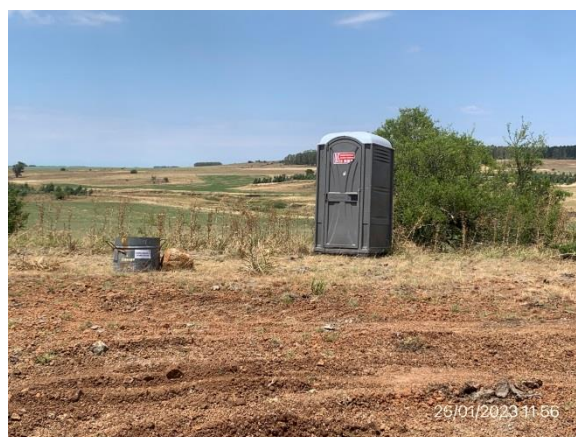
ID: 04	Coordenadas UTM (X – Y)		Progresiva: Padrón 6880 de Río Negro	Tipo de NC: 2
	510811	6384015	Código del hallazgo: RS – 6, EL - 6	
Descripción: La empresa está explotando una cantera con maquinaria pesada en el padrón N° 6.880 de la 10ª SC de Río Negro, sin que el campamento provisorio cuente con el equipamiento de base de Gestión Ambiental previsto en el PGA ni una adecuada infraestructura para la gestión de residuos. Lo anterior contraviene el artículo 11.3 del MAV y el PGA de la obra.				
Evidencia (Foto, documento, comunicación personal): Ilustración 25.

Ilustración 25 – P03, Cantera de basalto. Infraestructura precaria para gestión de residuos de forma segregada.
