## INFORME DE AUDITORÍA AMBIENTAL

RE-GA-802-C107  
20230214

## C/107 – Ampliaciones de Contrato 23/12/2020 y 21/09/2022

### Rehabilitación en mezcla asfáltica en la Ruta N°81, entre las Rutas 5 y 64 (departamento de Canelones)

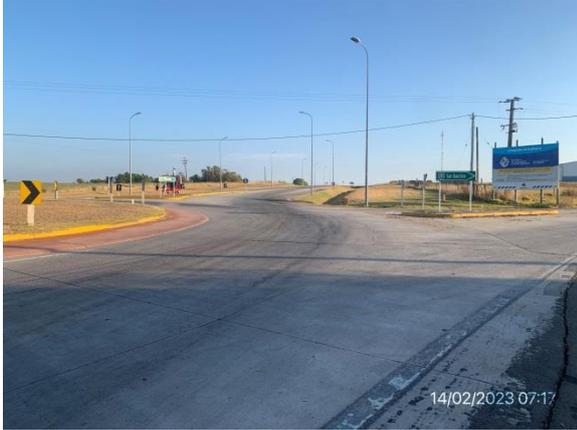
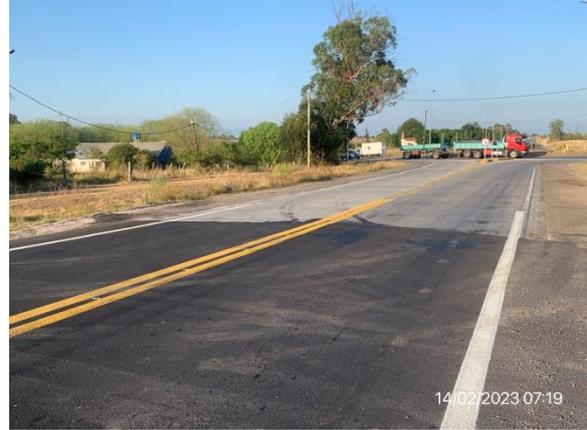
*Ilustración 4 – P01, Inicio de tramo. Ruta 81 progresiva 12K400, empalme con Ruta 5.*

*Ilustración 5 – P01, Inicio de tramo. Ruta 81 progresiva 12K400, empalme con Ruta 5.*

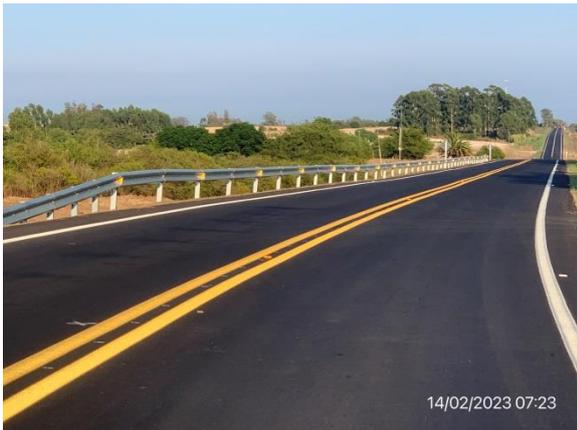
*Ilustración 6 – Ruta 81. Carpeta de rodadura y obras de señalización culminadas.*

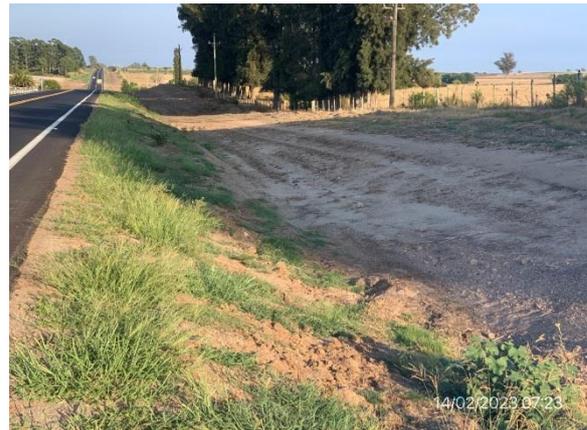
En el tramo de obra abarcado por el contrato, se pudo comprobar que la recuperación ambiental se ejecutó de forma apegada al PRA. En tal sentido, se pudo comprobar que cunetas, cruces de caños en entradas particulares, alcantarillas, y drenajes en general están en buenas condiciones. Asimismo, la faja de ruta se encuentra limpia, libre de residuos y escombros.

*Ilustración 7 – Ruta 81. Faja pública con drenajes adecuados y tapiz vegetal en crecimiento.*

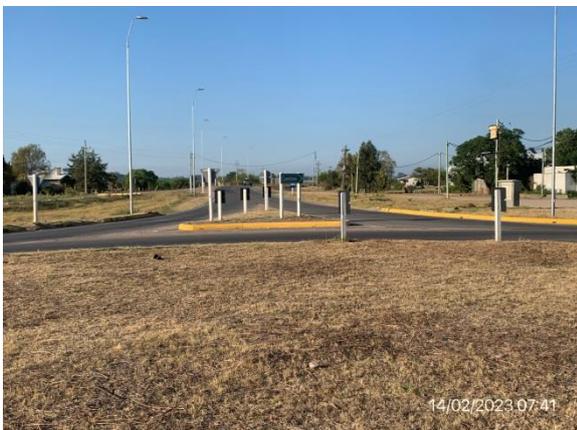
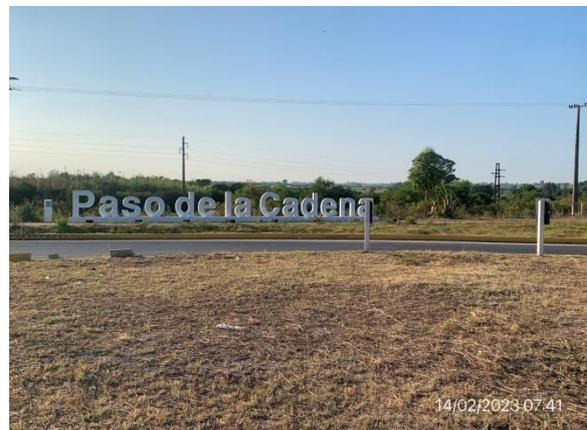
*Ilustración 8 – P02, Fin de tramo. Ruta 81 progresiva 23K200. Empalme con Ruta 64, localidad de Paso de la Cadena.*

*Ilustración 9 – P02, Fin de tramo. Ruta 81 progresiva 23K200. Empalme con Ruta 64, localidad de Paso de la Cadena.*

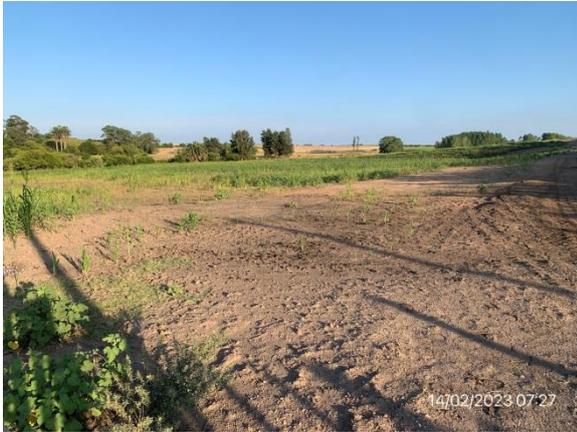
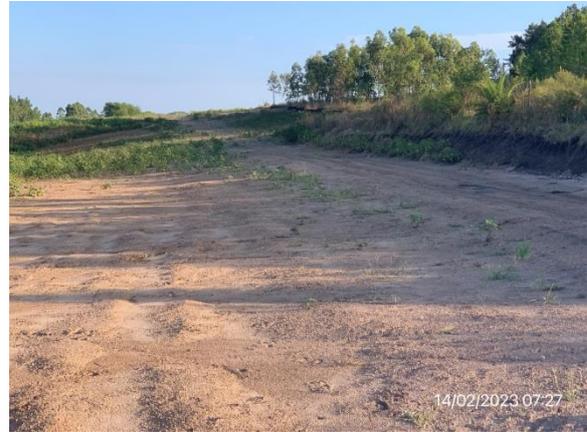
En ese predio se comprobó que la recuperación ambiental fue correctamente ejecutada por la empresa, de forma apegada al PRA del contrato. La zona destinada a obrador se encuentra libre de residuos de obra civil – ROCs – u otro tipo de residuos. Por su parte, en la cantera de limo la recuperación ambiental ejecutada es correcta, y en los frentes de extracción se pudo comprobar que se ejecutaron tareas de recargo y suavizado de pendientes de los terraplenes.

La empresa presentó el relevamiento topográfico de la cantera realizado previo al inicio de las tareas extractivas, pero no presentó el realizado una vez terminada la explotación, lo cual a su vez condiciona el cierre de la cantera ante DINACEA. Tampoco presentó evidencia de acuerdo con el propietario del predio acerca de la condición de restitución. Se retoma este comentario en el apartado 7.4.

ID: 02	Coordenadas UTM (X – Y)		Progresiva: N/A	Tipo de NC: 1
	571504	6190560	Código del hallazgo: CMP - 8	
<b>Descripción:</b> La empresa abandonó la cantera de tosca ubicada en los padrones rurales N°40.932, 17.324 y 4.177 de la 2ª Sección Catastral de Canelones. No obstante, no presentó evidencia de haber iniciado ante la DINACEA el cierre de la misma, ni evidencia de que exista acuerdo con el propietario del predio acerca de las condiciones en que el mismo le fue restituido. Lo anterior contraviene lo establecido en el ordinal 2 literal f), de la Resolución Ministerial 258/2021 (Expediente 2020/015950) que otorgó AAP y AAO de cantera.				
<b>Evidencia (Foto, documento, comunicación personal):</b> Ilustración 10, Ilustración 11, ausencia de documentación.

*Ilustración 10 – P04, Cantera de limo. Explotación terminada y tapiz vegetal en crecimiento.*

*Ilustración 11 – P04, Cantera de limo. Frente de ataque con taludes suavizados.*

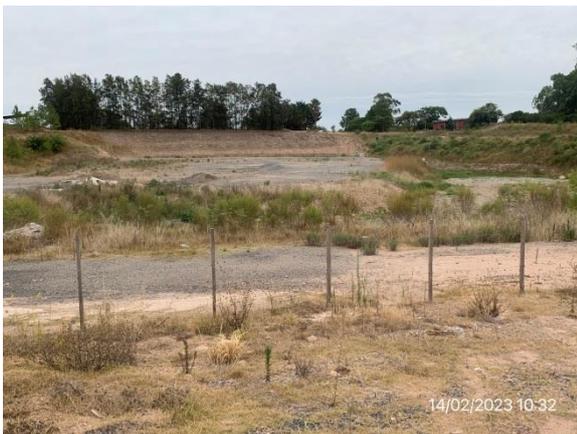
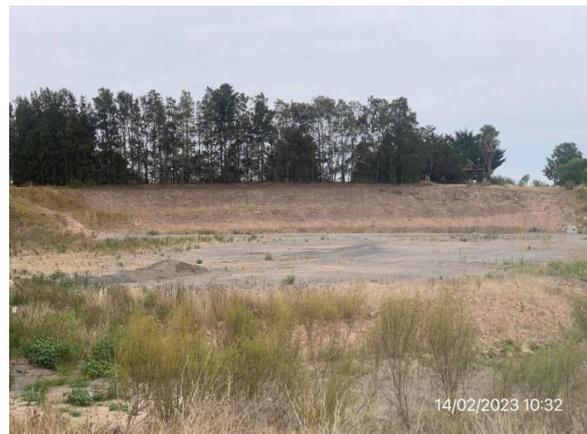
ID: 01	Coordenadas UTM (X – Y)		Progresiva: 16K400 a (-), Ruta 81
	571633	6190575	Código del hallazgo: PEL – 6
<b>Descripción:</b> En el obrador, el techado del recinto de almacenaje de combustibles es precario y no logra contener adecuadamente el agua de lluvia. De tal modo, el envallado está colmado al 70% de su capacidad con aguas contaminadas que deben ser retiradas.			
<b>Situación actual:</b> Cumplida.			
<b>Evidencia (Foto, documento, comunicación personal):</b> Ilustración 12, Ilustración 13. Obrador desmantelado.

*Ilustración 12 – P03, Obrador desmantelado. Acopios y mejoras varias a beneficio del propietario*

*Ilustración 13 – P03, Obrador desmantelado. Tapiz vegetal en proceso de recomposición natural.*
